RESTAURÁTORSKÁ DOKUMENTACE

Nábytkový dveřní zámek

Kurátor sbírky: PhDr. Jan Mohr
Restaurátor: David Lejsek

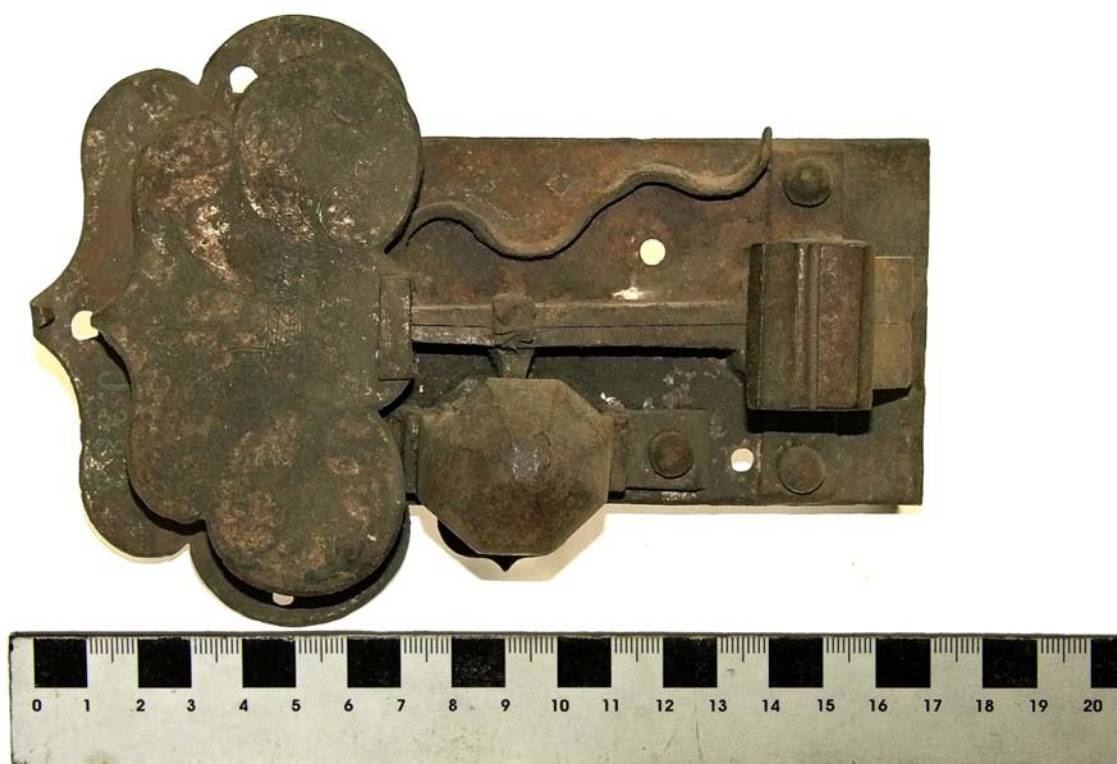
Obr. 1. Přední pohledová strana zámku.

Celý dveřní zámek je pokryt vrstvou jemných korozních produktů, v místech s větším usazováním prachových částic jsou korozní produkty intenzivnější, lokálně vykazuje korozi důlkovou. Korozní produkty jsou plošné, nerovnoměrné (obr. 1., 2., 8., 12., 13.).

Celoplošné pokrytí dveřního zámku prachovými částicemi a korozními produkty.

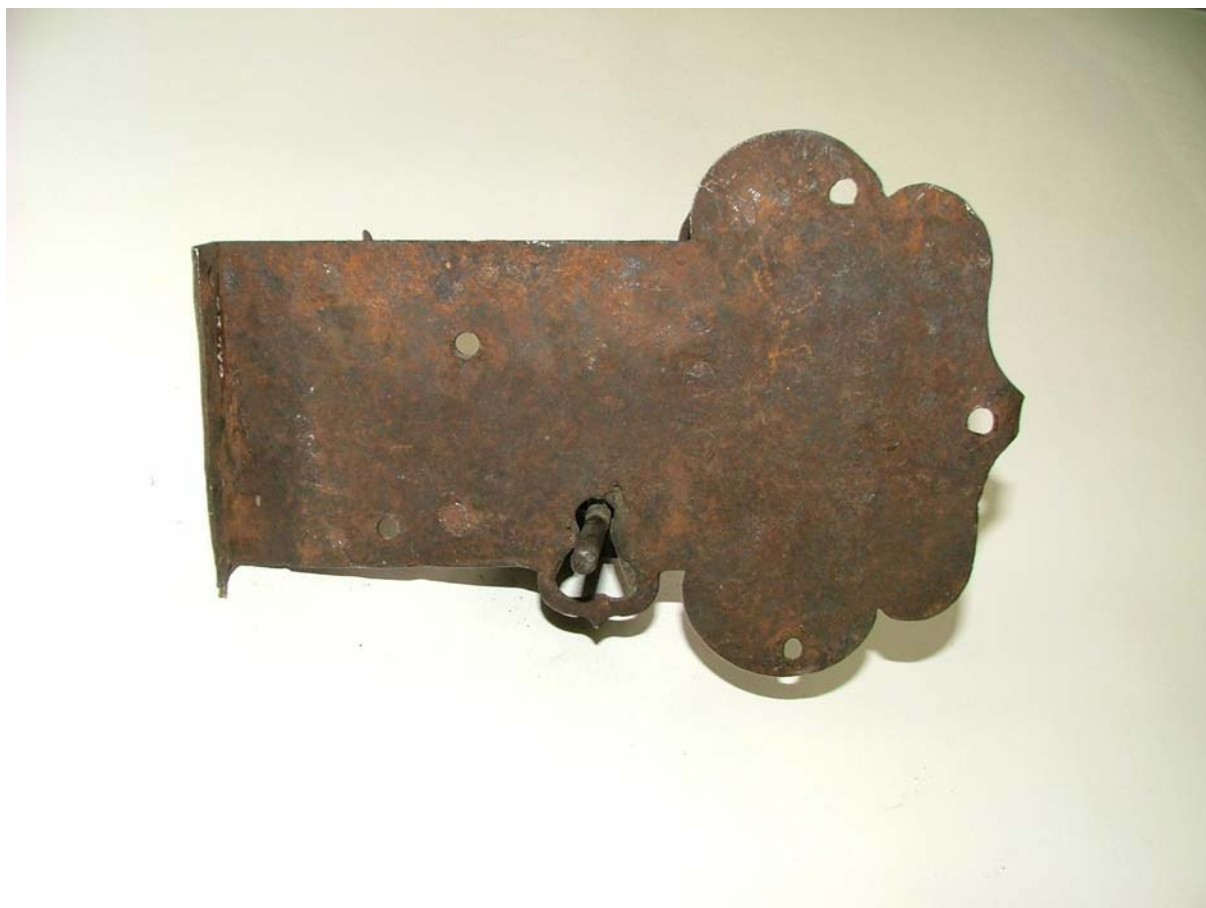
V některých částech plochy podložního plechu je patrná důlková koroze a pravděpodobně zbytky okují (obr. 2.).

Obr. 2. Zadní pohledová strana zámku – podložní plech.
Celoplošné pokrytí prachovými částicemi a korozními produkty.
V ploše podložního plechu jsou probíjené montážní otvory.

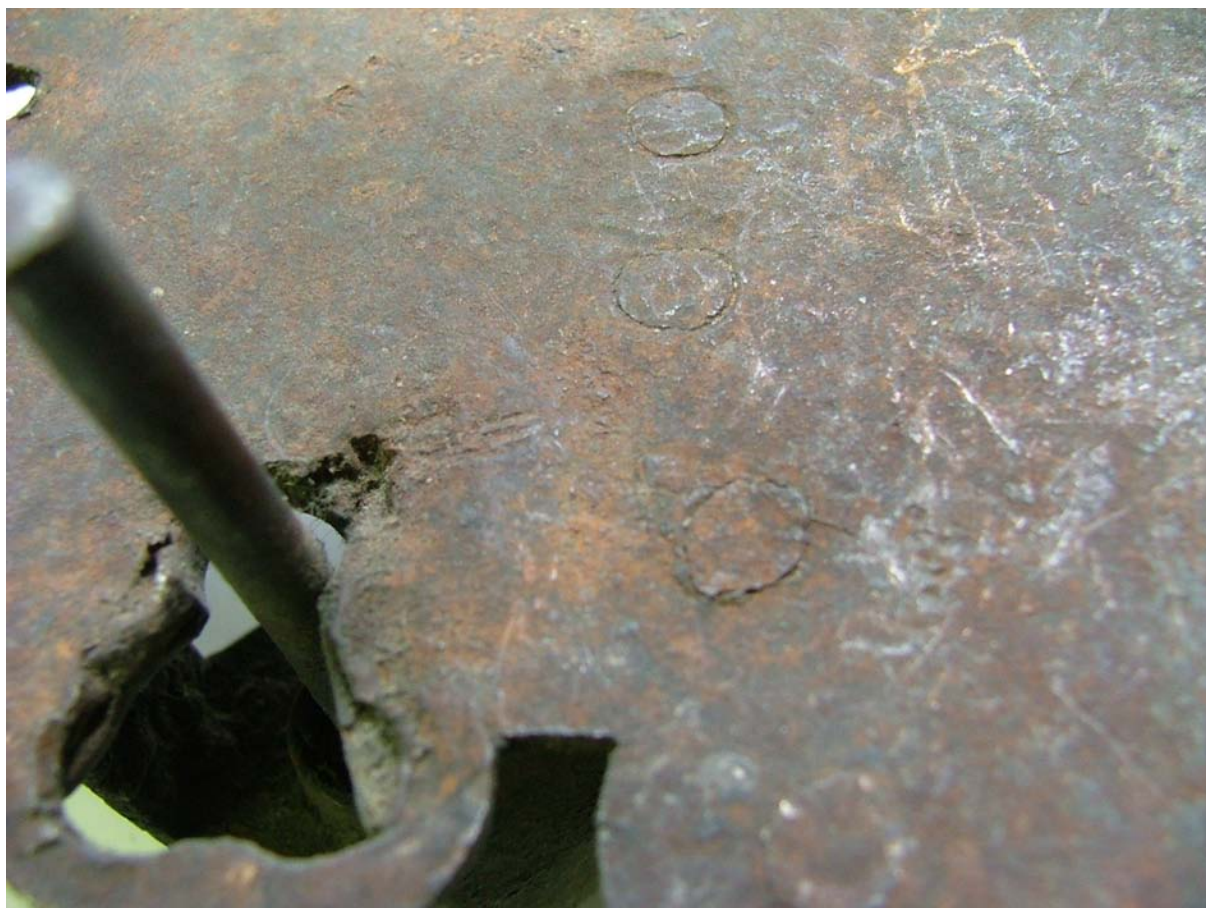
Dveřní zámek vykazuje známky neodborného sejmutí z dveří. Je to deformace podložního plechu v místě vodícího mechanismu (obr. 3.), vyosení vodícího mechanismu pro dutý klíč (obr. 6., 14.), deformace klíčního mechanismu v kupolovité hraně aplikaci, vrypy na závorách (obr. 5., 6.), deformace trnu na závoře (obr. 13.).

Obr. 3. Zadní strana zámku - podložní plech.
Detail korozních produktů u vodícího mechanismu dutého klíče a zapuštěné nýty.
Detail deformace na podložním plechu u vodícího mechanismu klíče.

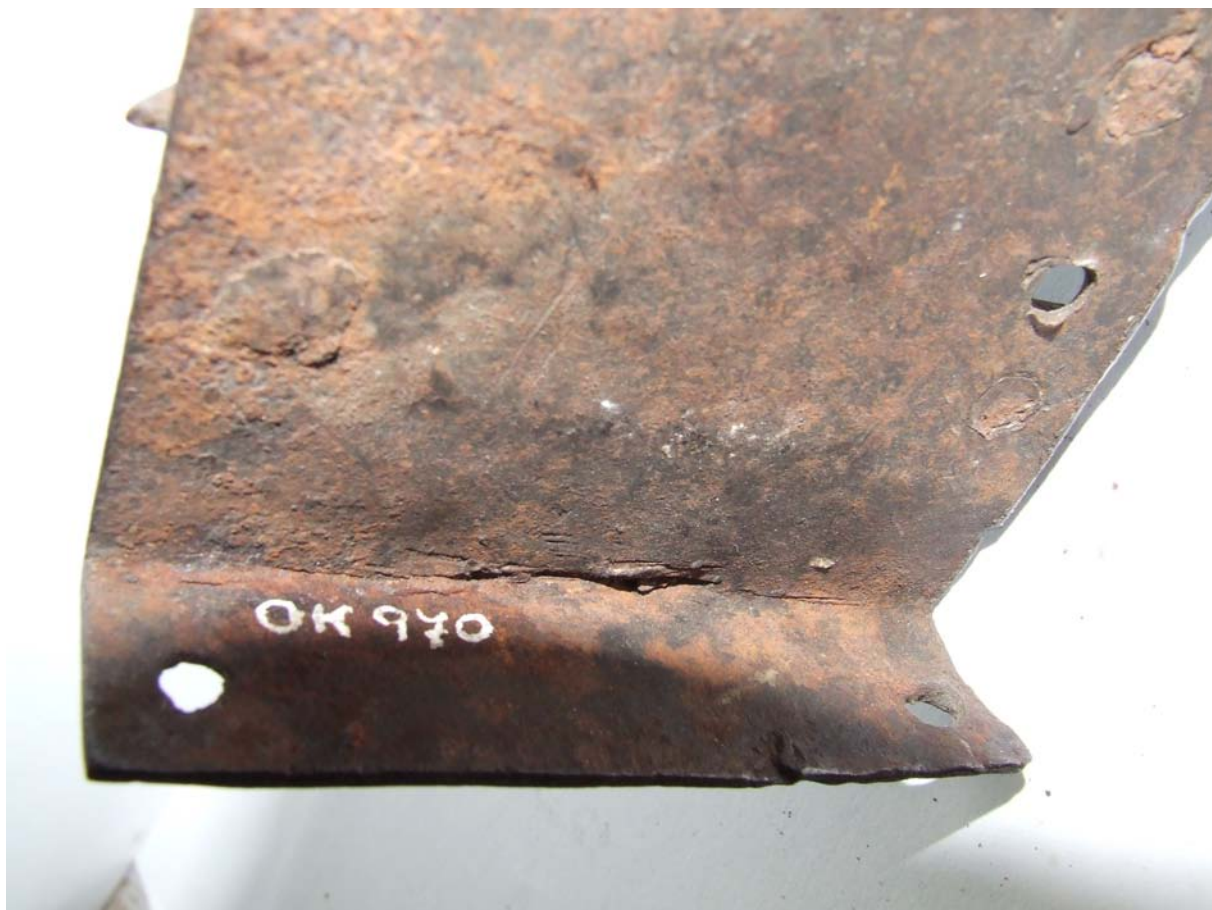
Obr. 4. Zadní strana zámku - podložní plech.

Tloušťka **podložního plechu** je 2 mm, v čelní části v pravoúhlém ohnutí na hraně ohnutí je podélná prasklina v délce 45 mm (obr. 4., 5.). Tato strana dveřního zámku je pokryta prachovými částicemi a korozními produkty (obr. 1.). Zadní strana podložního plechu je též pokryta prachovými částicemi s korozními produkty (obr. 2., 3.).

Prasklina v čelním pravoúhlém ohnutí byla pravděpodobně způsobena neodborným rovnáním za studena (obr. 4., 5., 7.).

Deformace v pravoúhlém zahnutí.

Korozní produkty na ploše podložního plechu (FeO – černé barvy, Fe_2O_3 – červenohnědé barvy).

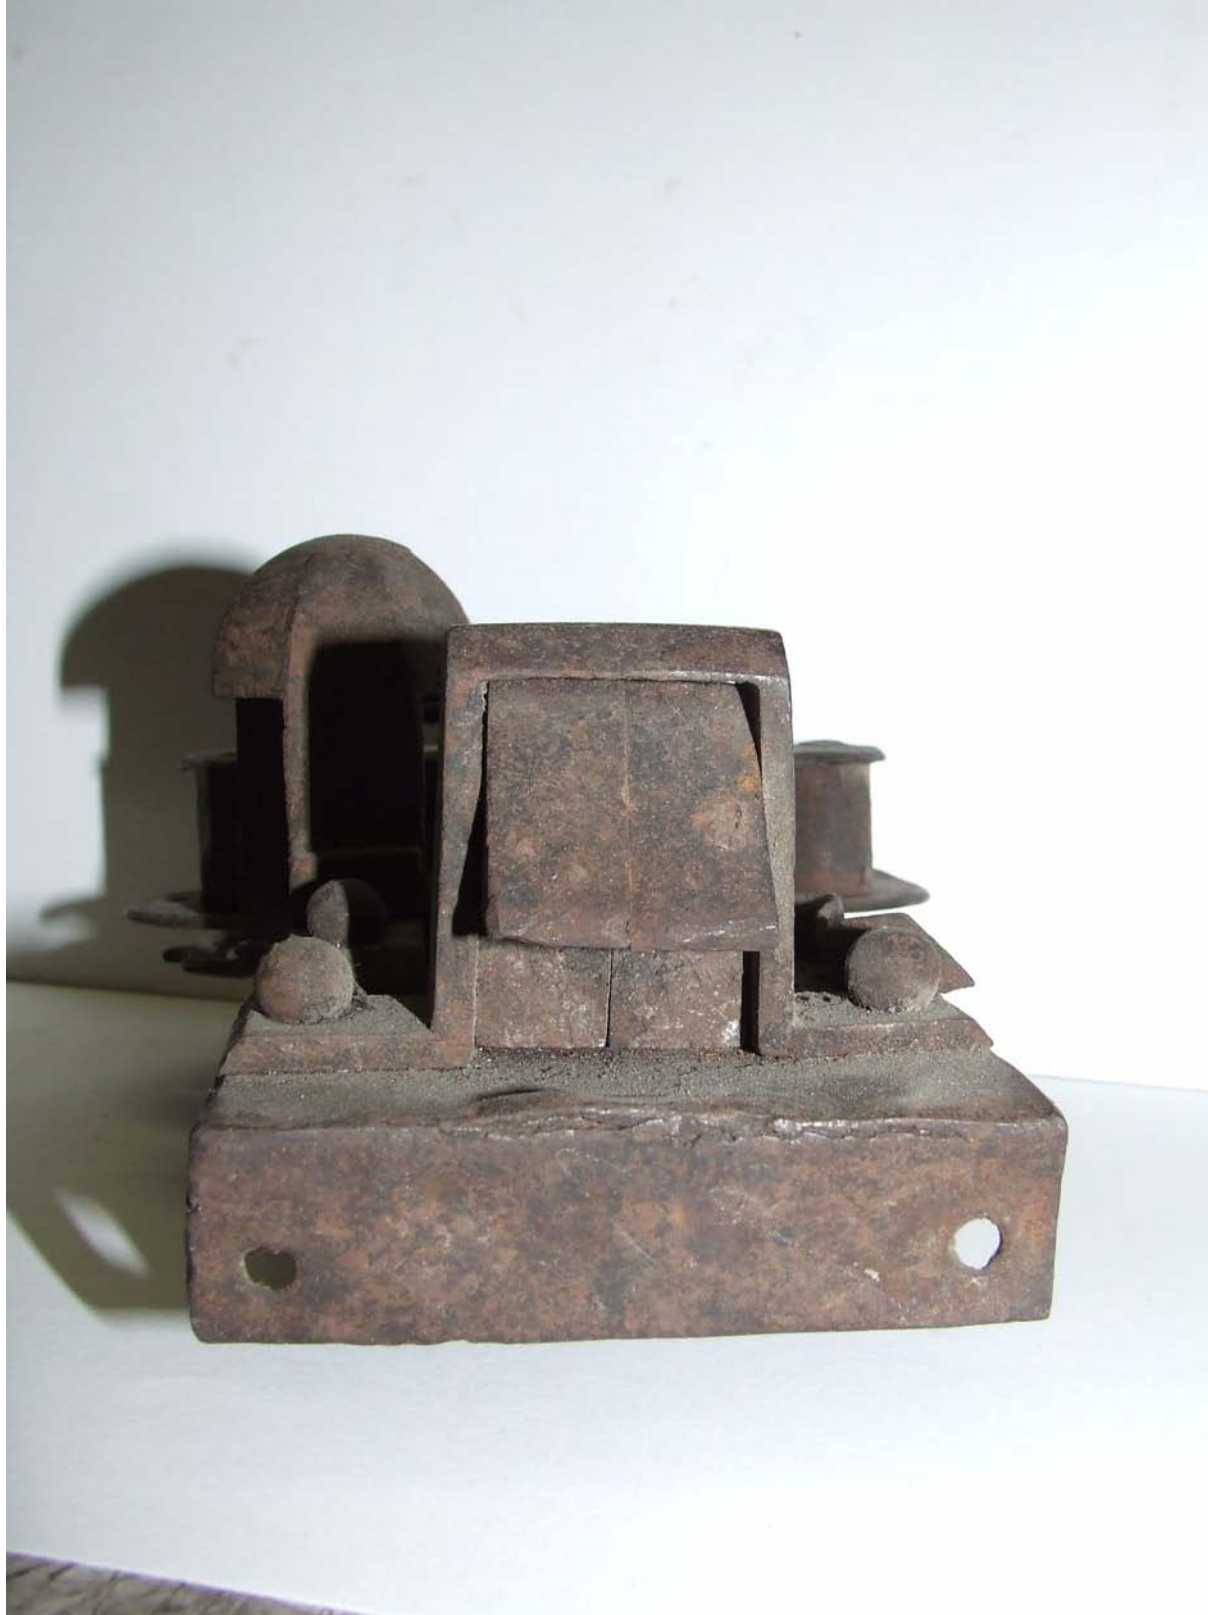
Obr. 5. Čelní pohled na zámek – dvě závory.

Dvě závory jsou nefunkční, pokryty prachovými částicemi a korozními produkty. Lokálně je patrná důlková koroze. Jazýček k posunutí závory je deformovaný (obr. 5., 8., 12., 13.).

Znatelné prachové částice (v místech s větším usazováním prachových částic jsou korozní produkty intenzivnější).

Deformace v pravoúhlém ohnutí, délka praskliny 45 mm.

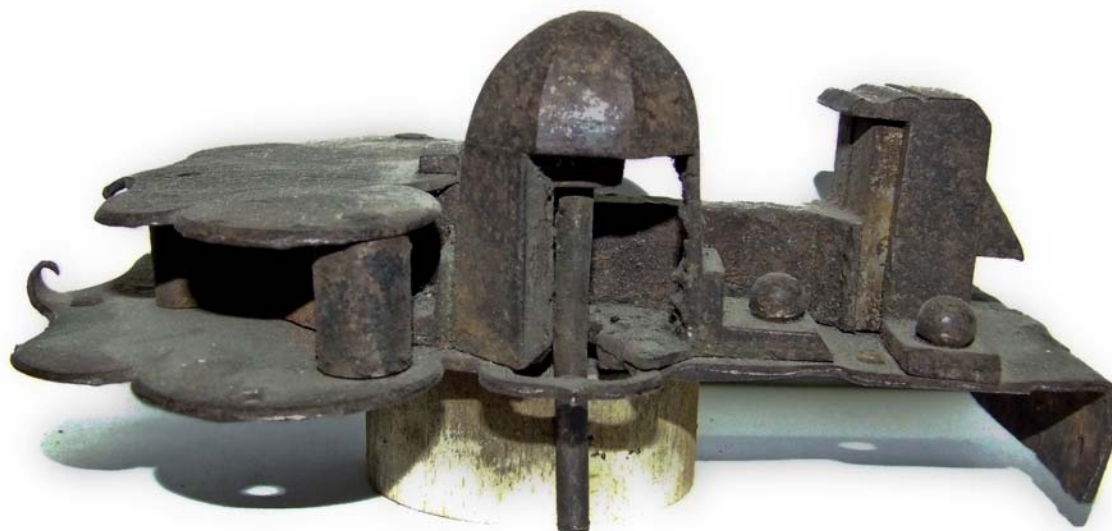
Vodící mechanismus pro dutý klíč je pokryt prachovými částicemi, korozními produkty a je středově vyosen (obr. 6., 14.).

Obr. 6. Boční pohled na zámek – spodní.
Znatelné prachové částice, korozní produkty.
Vyosení vodícího mechanismu klíče.

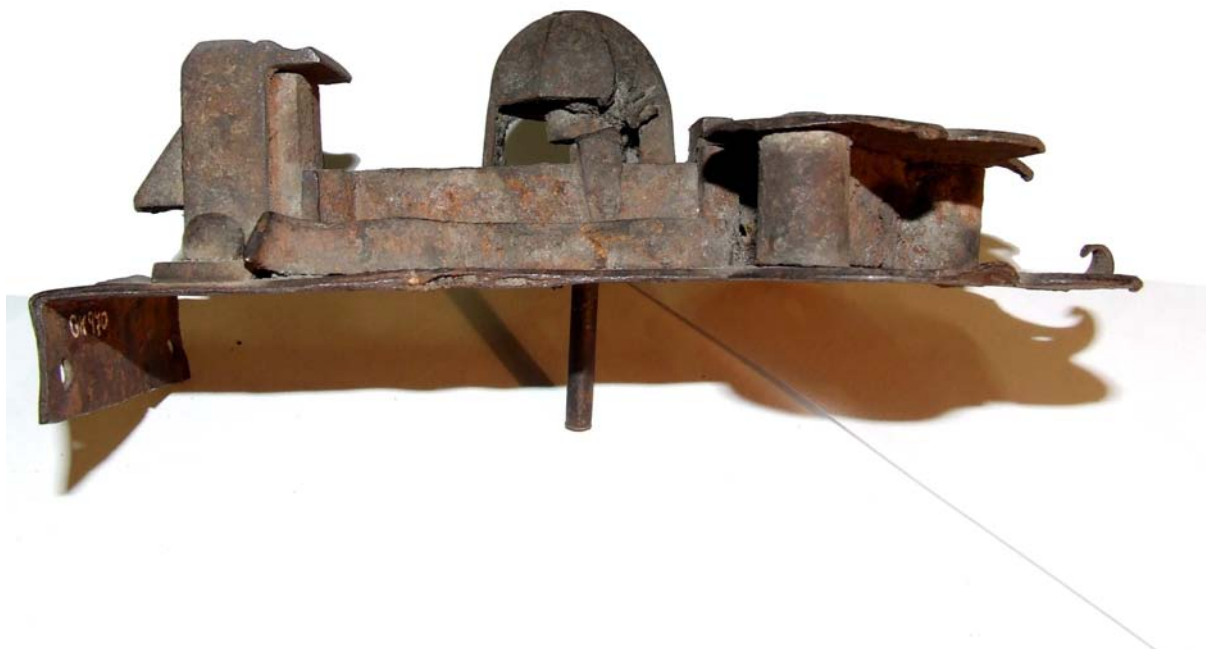
Na pravém i levém hřbetu podložního plechu jsou lineární praskliny v délce 40 mm a 45 mm (obr. 7., 12.).

Obr. 7. Boční pohled na zámek – horní.
Deformace profilu hrany podložního plechu.

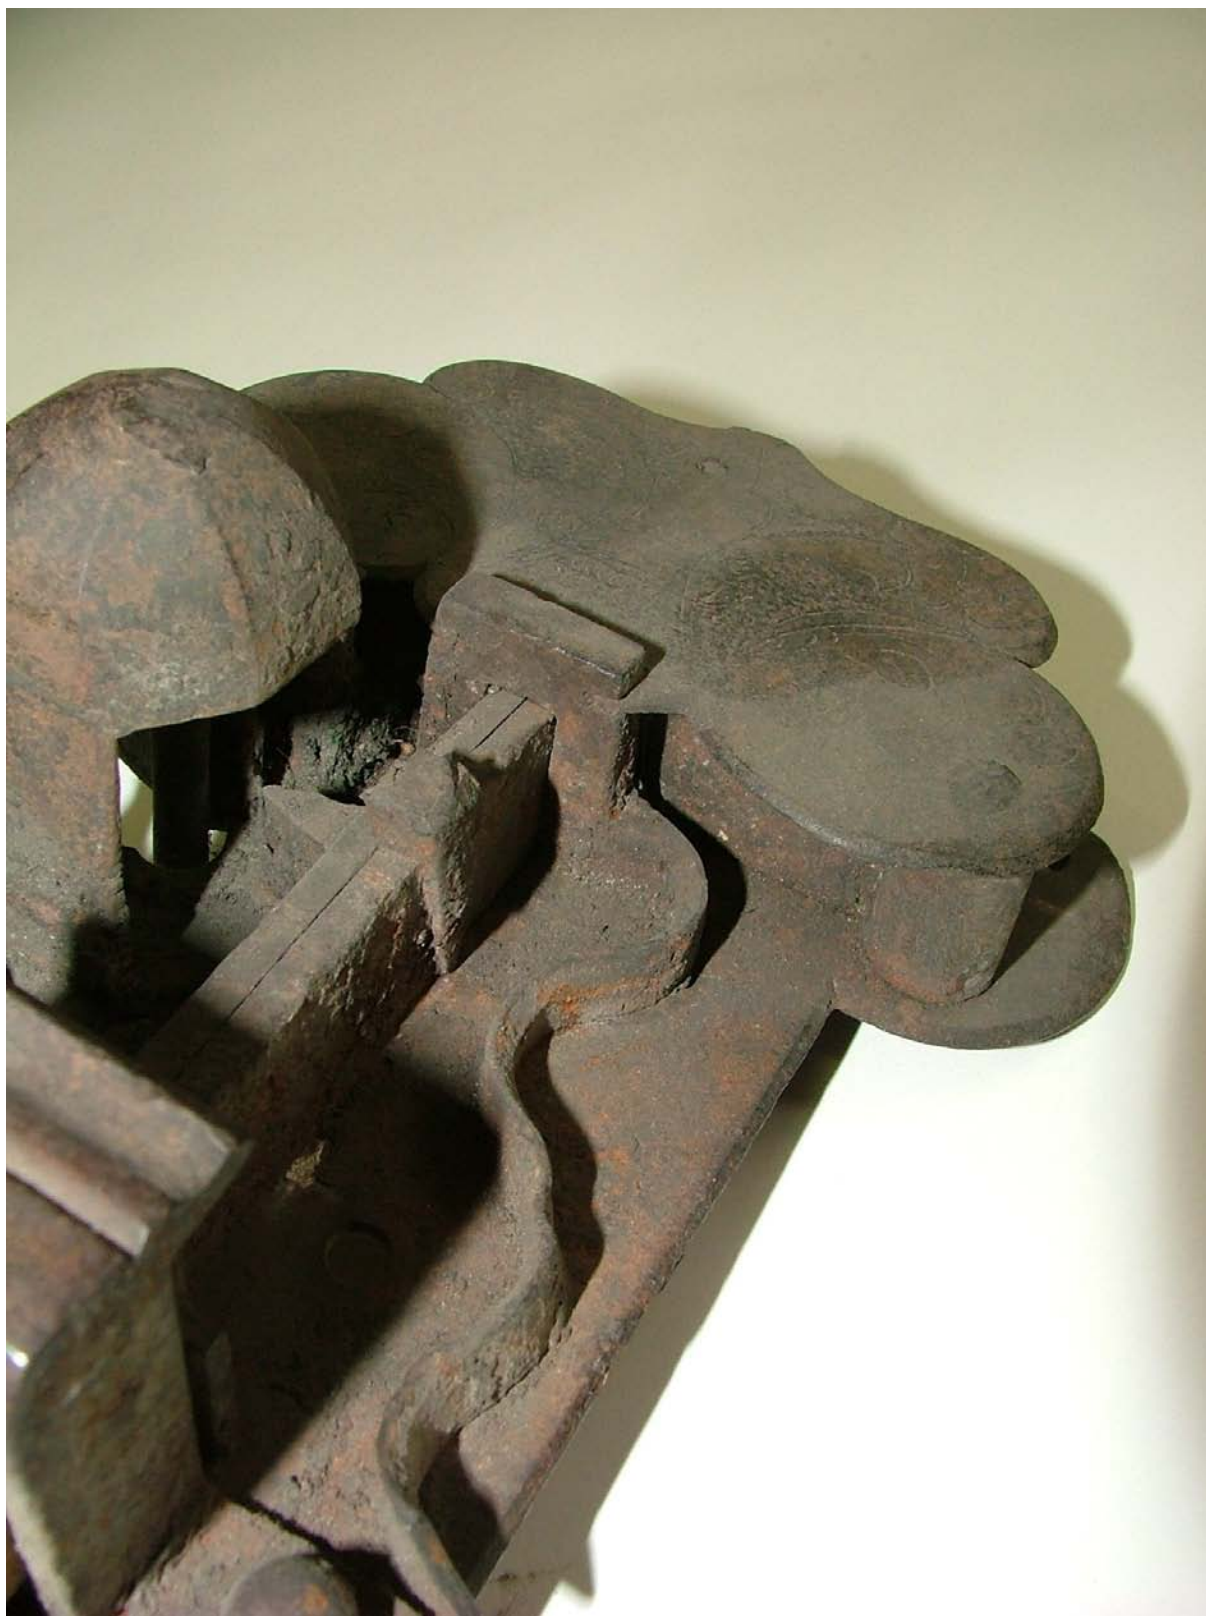
Obr. 8. Uchycení závor - fixační raménko úchytného třmenu závor.
Detail – znatelné prachové částice a korozní produkty.

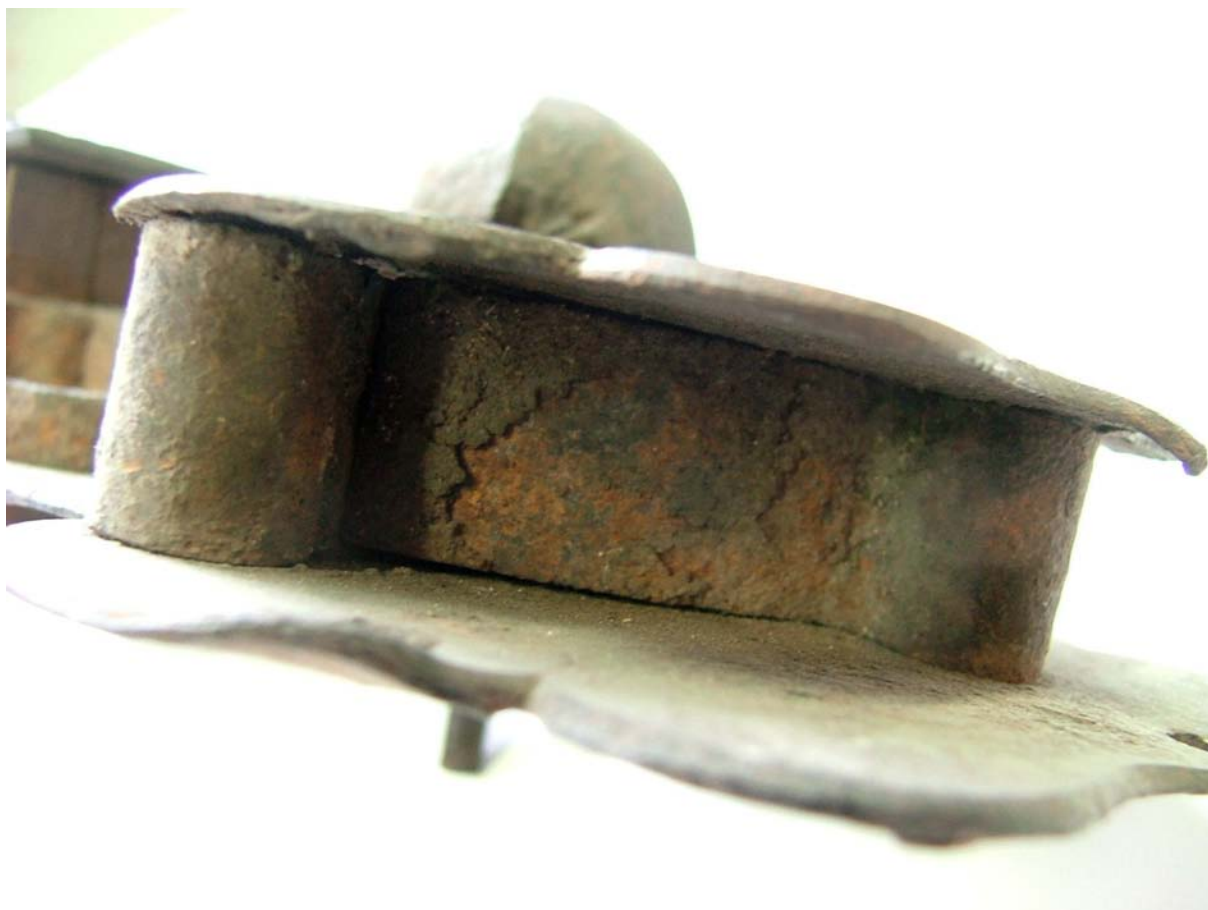
Pružiny v zadní části dveřního zámku jsou nefunkční, patrné zde jsou krusty nečistot prachových částic a korozní produkty.

Obr. 9. Pružiny - viditelné krusty nečistot prachových částic a korozních produktů, kryté z vrchu ozdobnou destičkou a spodním podložním plechem.

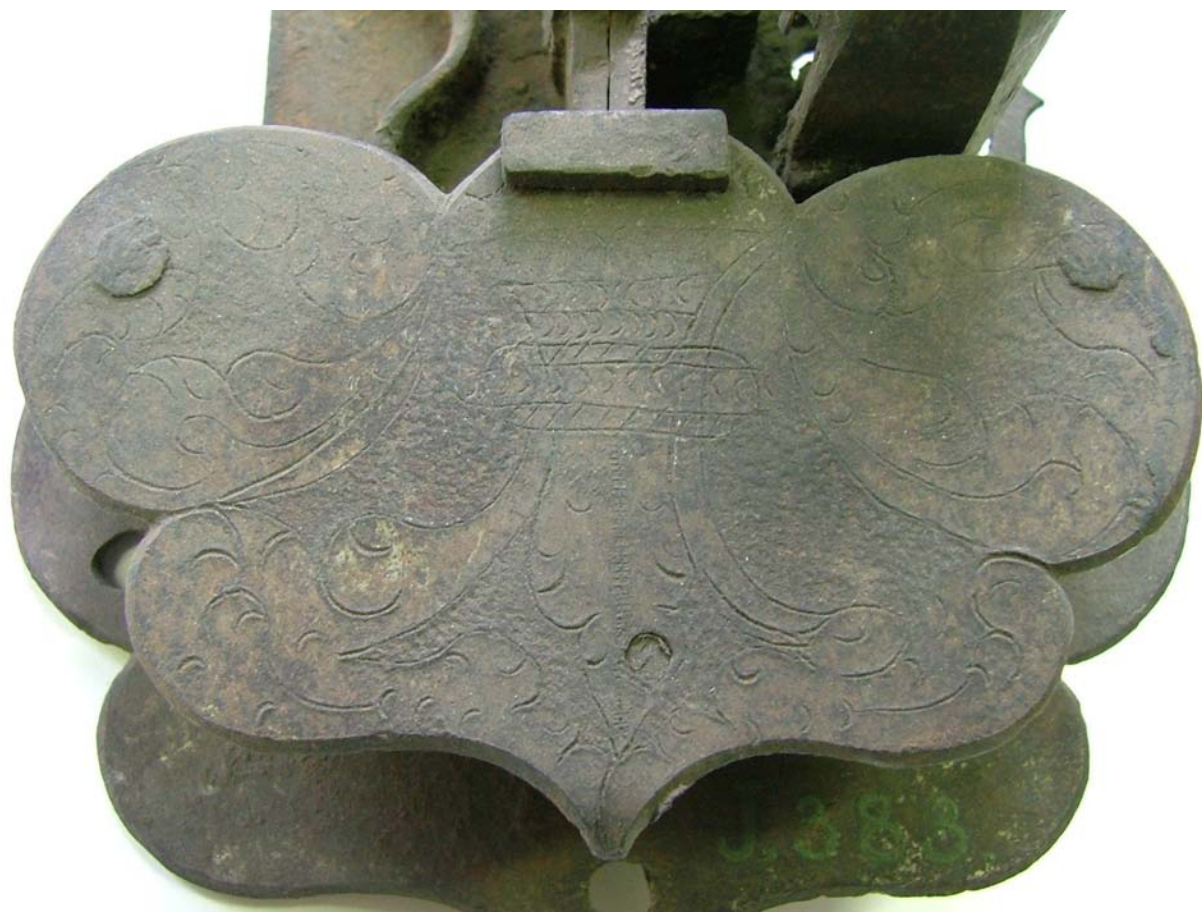
Ozdobná destička kryje pružiny. Je přinýtovaná k podložnímu plechu přes tři sloupky na nichž jsou ukotveny pružiny. Destička je zdobená rýhováním s ozdobným motivem z akantu, pokryta prachovými částicemi, korozními produkty a ve vytaženém hrotu je deformována ohnutím (obr. 10., 11.).

Obr. 10. Detail ozdobné destičky s rýhovaným motivem z akantu.
V oblouku a ve vrcholu ozdobné destičky je zapuštěný nýt, který přidržuje pružinu pod ozdobnou destičkou.
Při průzkumu nebylo zjištěno použití zdobných technik (cínování).

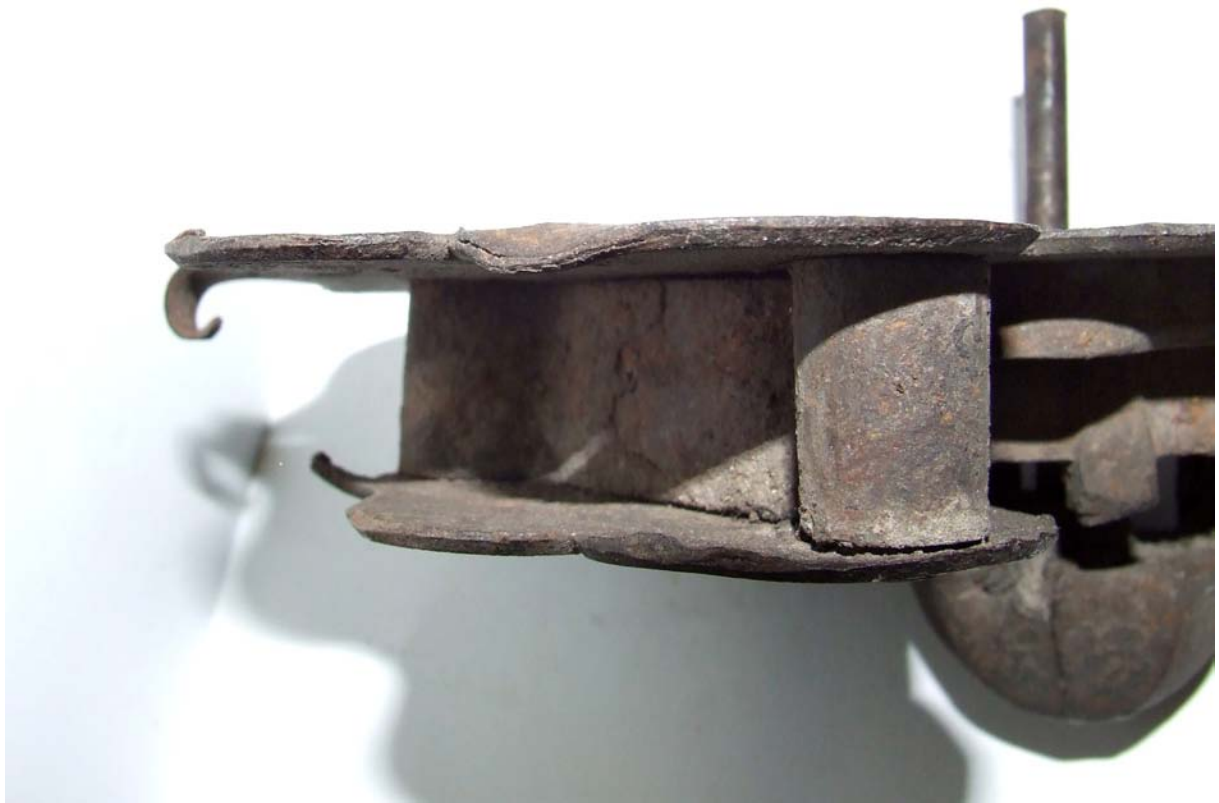
V zadní části podložního plechu, na vrcholu vytaženého hrotu je deformace ohnutím (obr. 11.).

V zadní části zámku na ozdobné destičce a jejím spodním protikuse – podložního plechu jsou deformace ohnutím (obr. 11.).

Obr. 11. Deformace spodního podložního plechu.
Deformace horního ozdobného plechu.

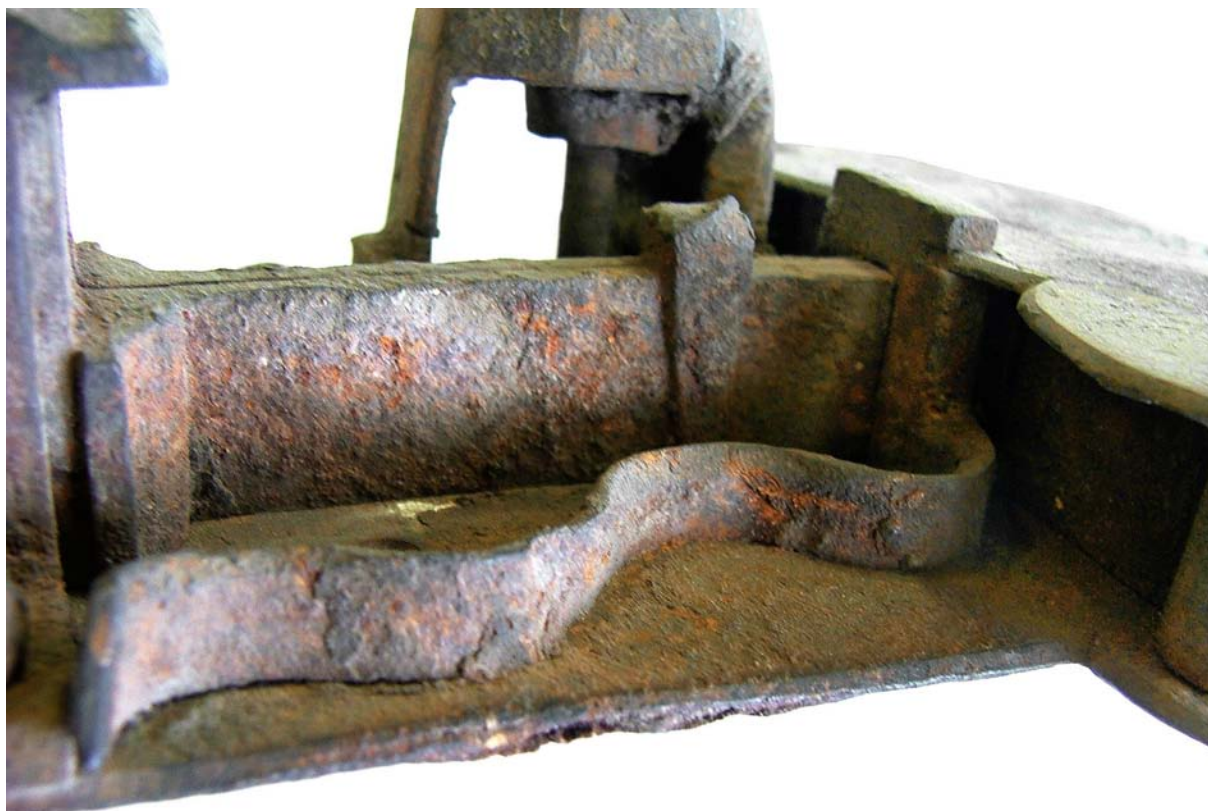
Obr. 12. Detail - viditelné prachové částice, korozní produkty.
Deformace hrany podložního plechu.
Na závoře a fixačním raménku úchytného třmenu závor patrná důlková koroze.

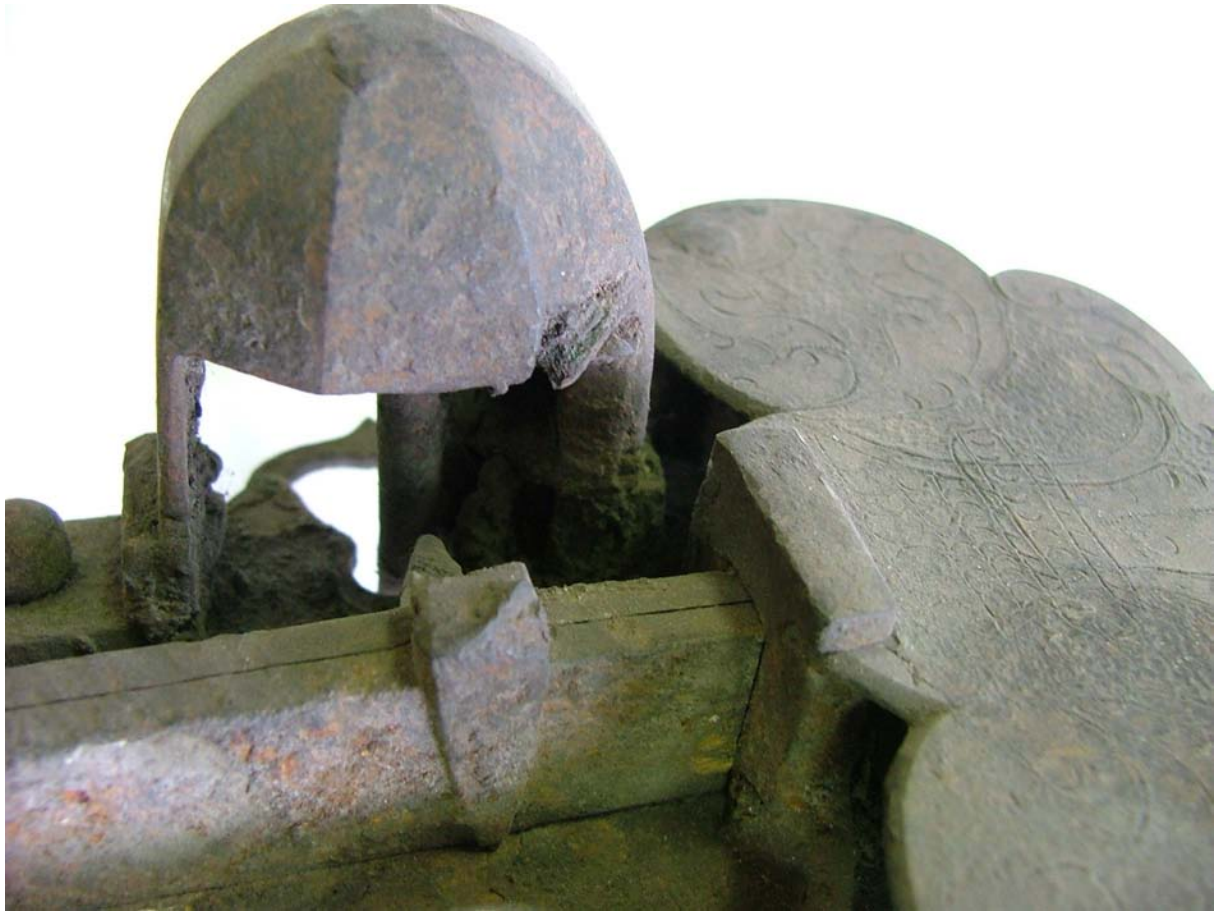
Obr. 13. Ve vnitřní části klíčního mechanismu jsou znatelné prachové částice a korozní produkty.

Deformace na klíčním mechanismu v horní aplice.

Na závoře je znatelná deformace jazýčku a je patrná důlková koroze.

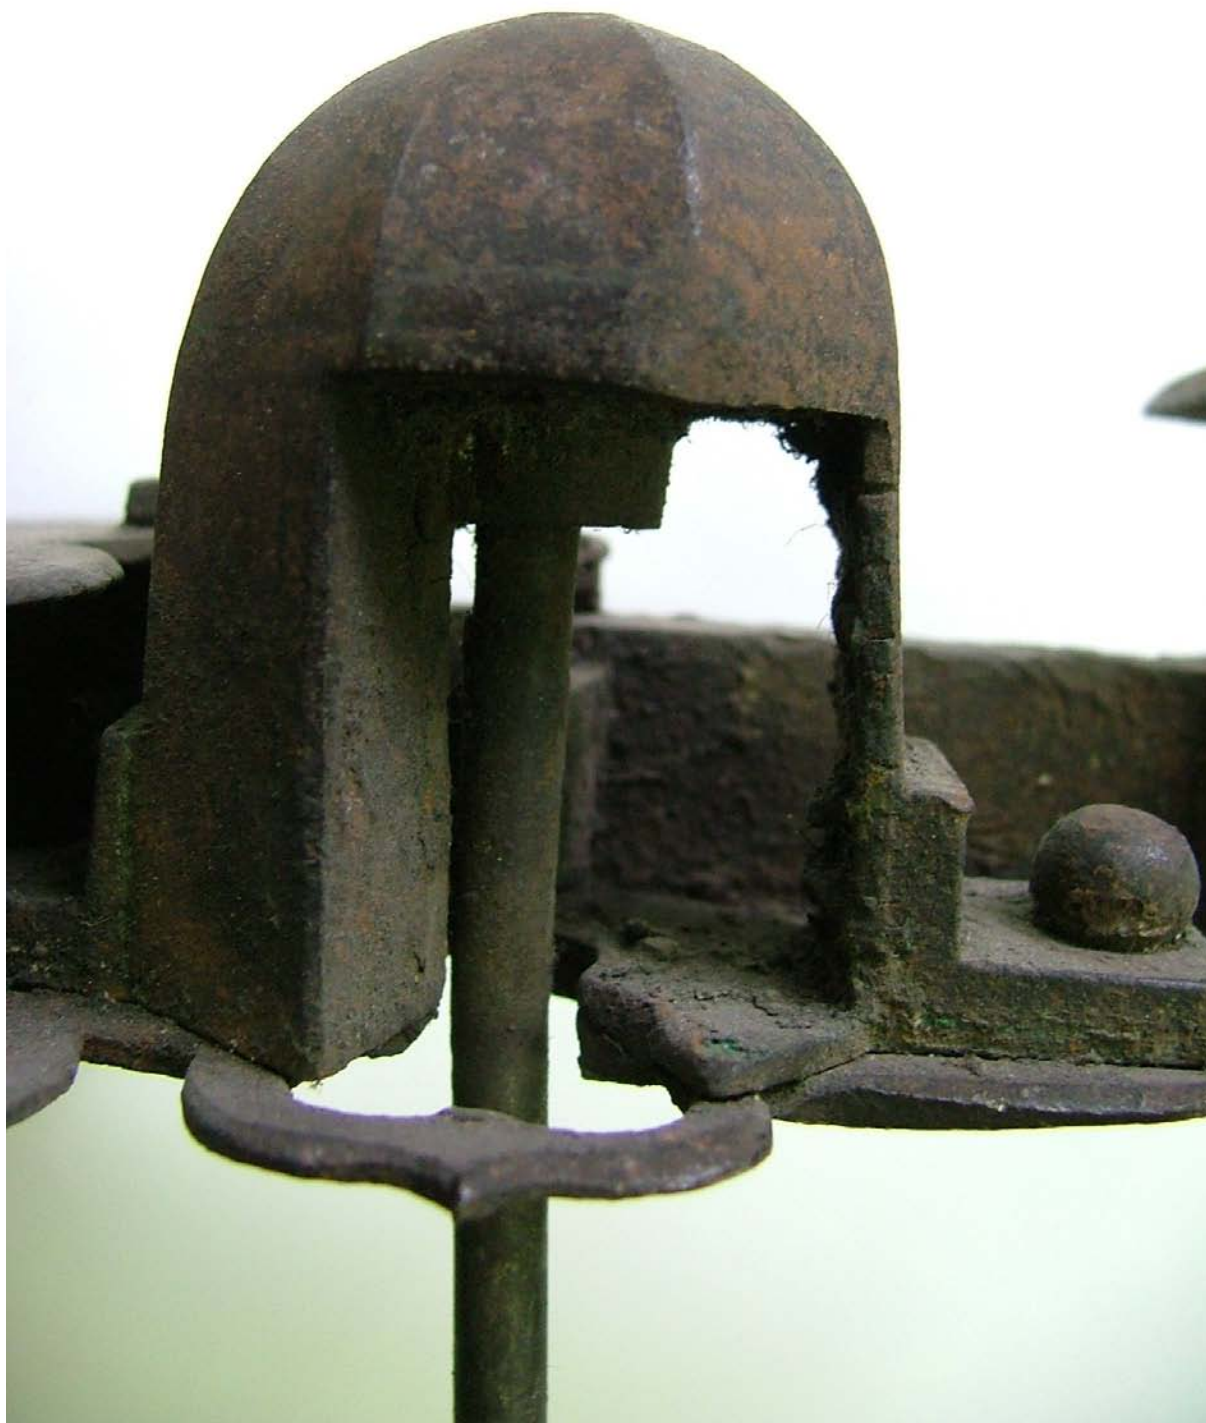
Klíčící mechanismus je kryt kupolovitou hraněnou aplikou pro dutý klíč s patkou srdcovitého profilu se zářezy v ploše. Mechanismus je pokryt prachovými částicemi, korozními produkty. Patka srdcovitého profilu je zanesená korozními produkty a zdeformovaná (obr. 6., 13., 14.).

Obr. 14. Detail - klíční mechanismus, patrné prachové částice, korozní produkty.
Klíční mechanismus přichycen k podložnímu plechu nýty.
Na klíčním mechanismu se pravděpodobně bude vyskytovat spojovací technologie tvrdé pájení mědi.
Středové vyosení vodícího mechanismu klíče.

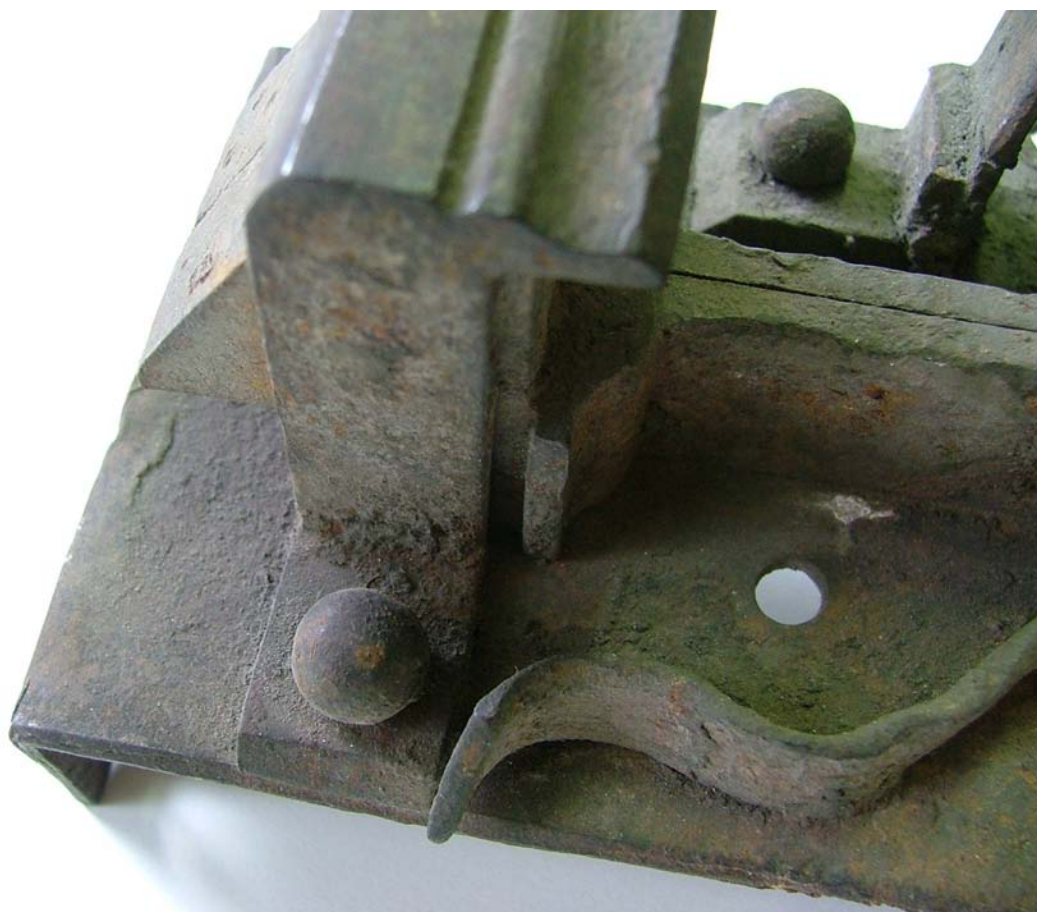
Obr. 15. Detail - uchycení závor přes profil U k podložnímu plechu nýtem.
Nýt byl pravděpodobně vyroben ručním (volným) kováním, následně kalibrován v zápustce
a dopasován pilováním.

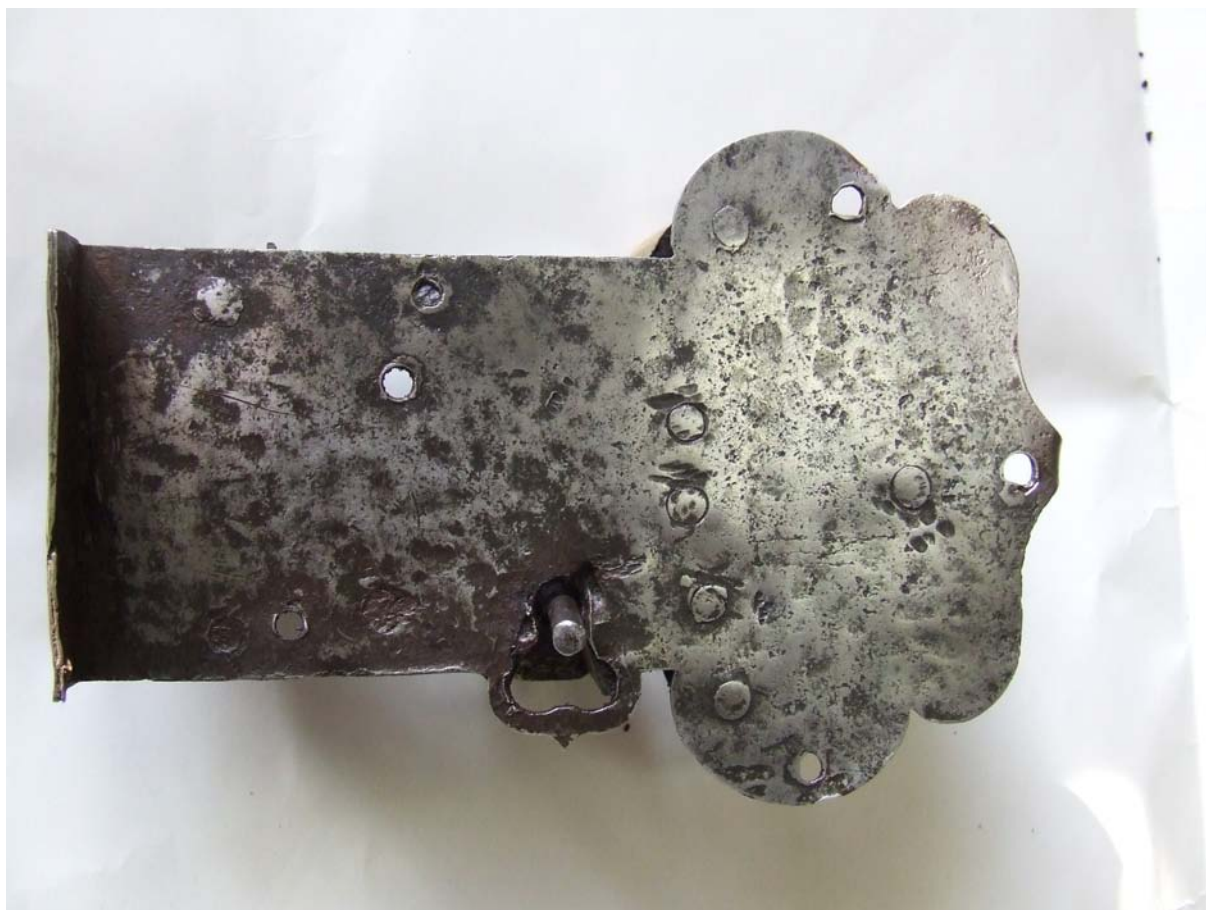
Obr. 16. Pohledová strana - odstraňování korozních produktů - zadní strana podložního plechu, stopy po úderech kladiva na podložním plechu – plošné zhušťování materiálu do vrstev.

Zbytky okují na ploše podložního plechu.

Střídavá metoda byla zvolena pro odstranění korozních produktů. Tato metoda spočívá v ponoření dveřního zámku do lázně z převodového oleje PP 80. Teplota olejové lázně byla $t = 50$ stupňů Celsia. Olejová lázeň pozvolna změkčovala (rozrušovala) korozní produkty. Převodový olej PP 80 je ekologický, netoxický (viz. Příloha 1. a Příloha 2.) V olejové lázni byl dveřní zámek ponechán 14 dní. Teplota $t = 50$ stupňů Celsia byla vždy řízena v intervalech po 12 hodinách (obr. 16., 17.).

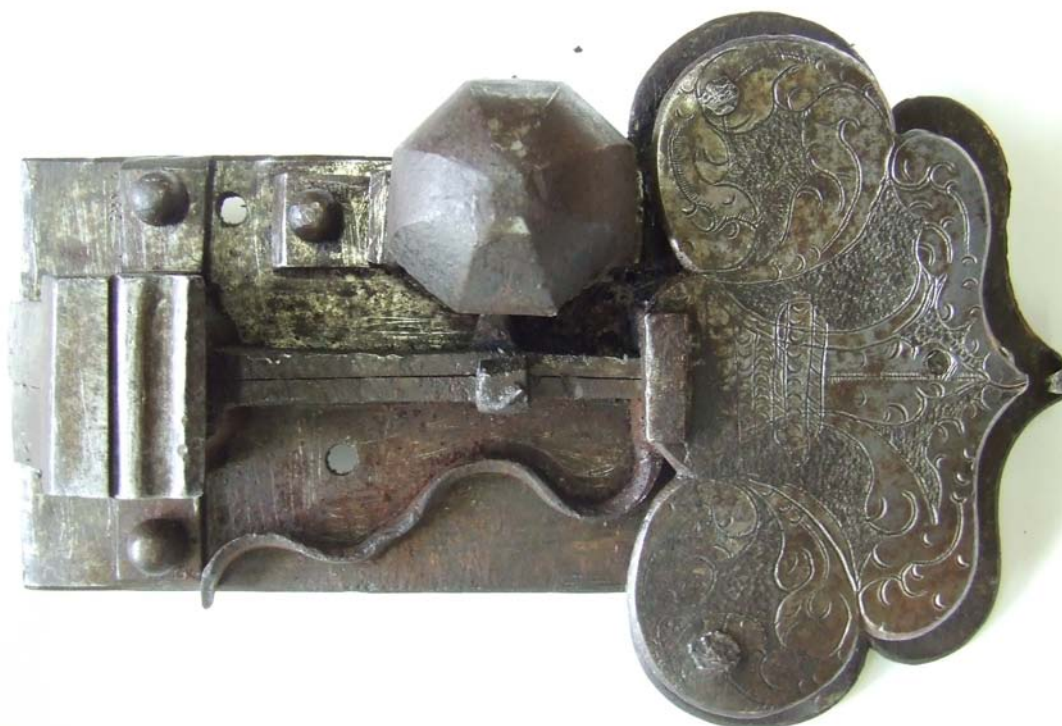
Obr. 17. Pohledová strana - odstraňování korozních produktů - přední strana podložního plechu.

Postupné uvolňování korozních produktů.

Pro odstranění korozních produktů byla zvolena střídavá metoda (viz. Postup restaurátorských prací).

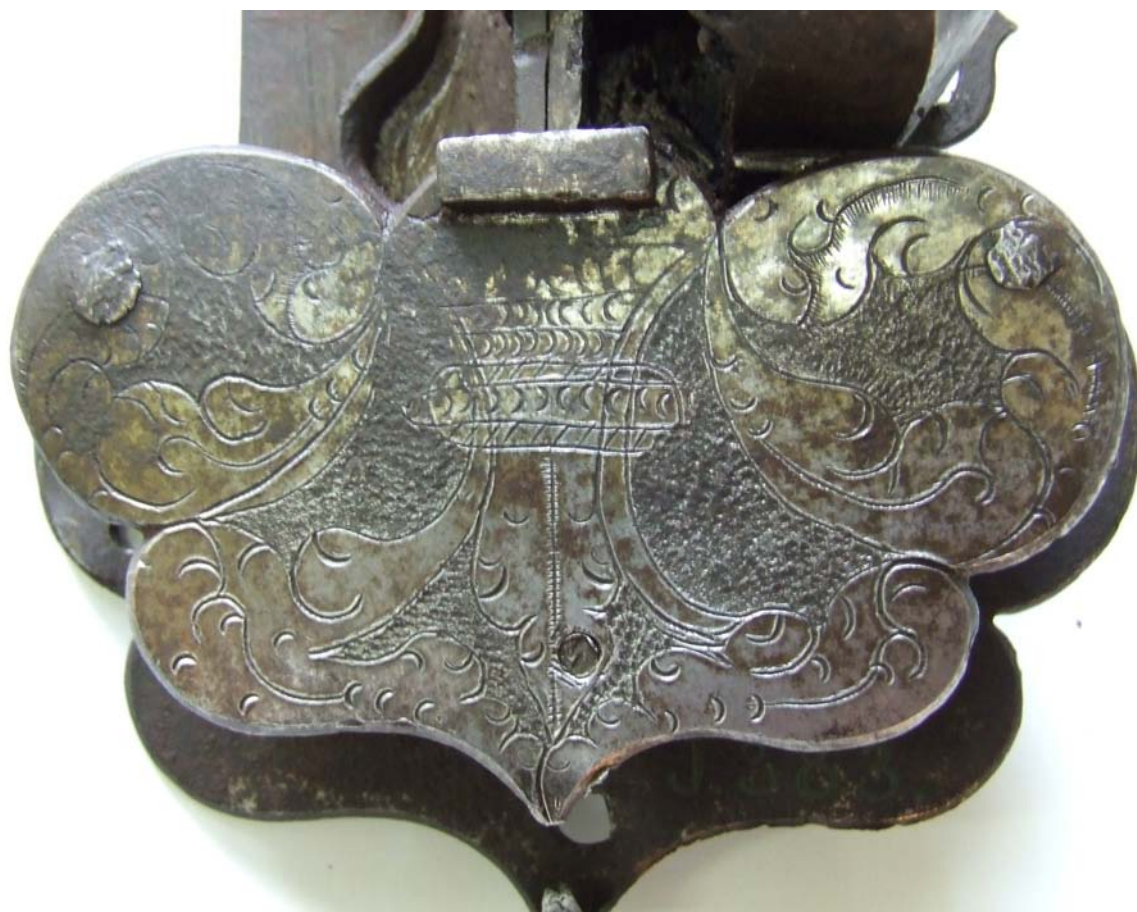
Obr. 18. Pozvolné odstraňování korozních produktů - ozdobná destička.
Při odstraňování korozních produktů se neprokázaly zdobné techniky (taušírování, cínování).

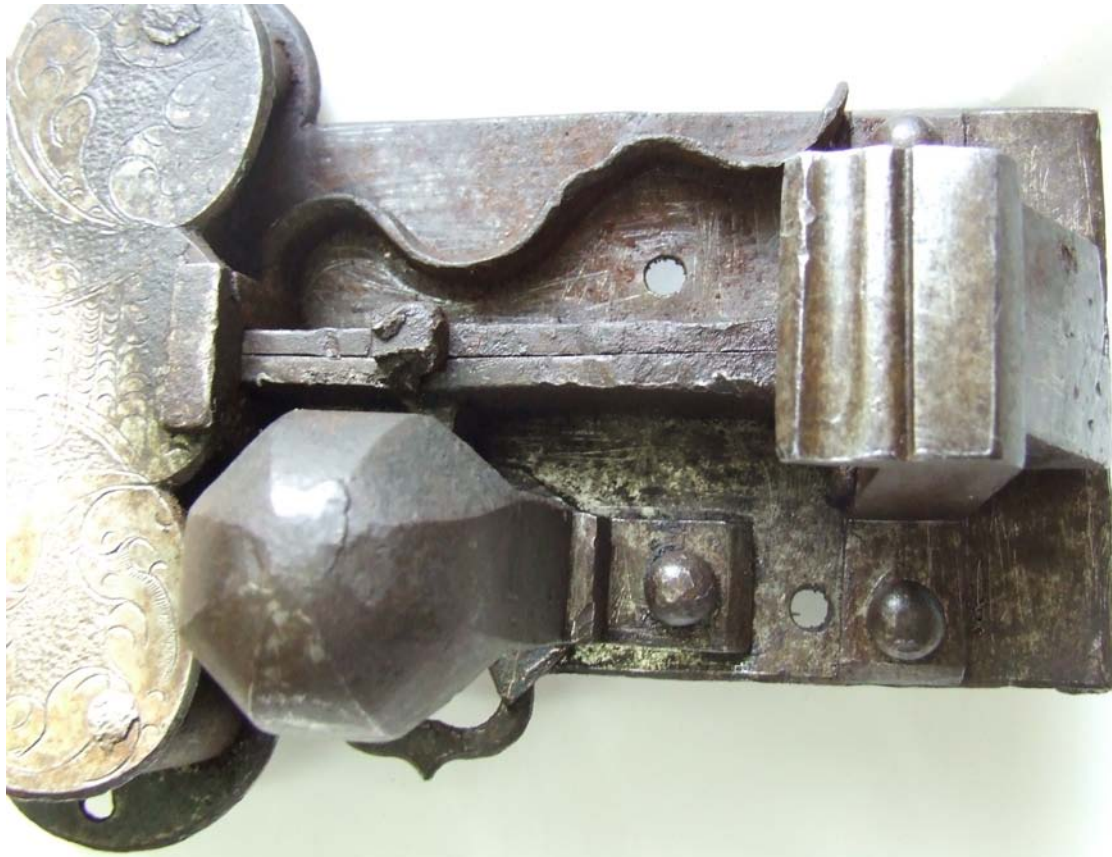
Obr. 19. Detail - odstraňování korozních produktů z podložního plechu, závory.
Tlakový vzduch napomohl k uvolnění korozních produktů v nepřístupných místech.
