RESTAURÁTORSKÁ DOKUMENTACE

Nábytkový dveřní zámek

Kurátor sbírky: PhDr. Jan Mohr
Restaurátor: David Lejsek

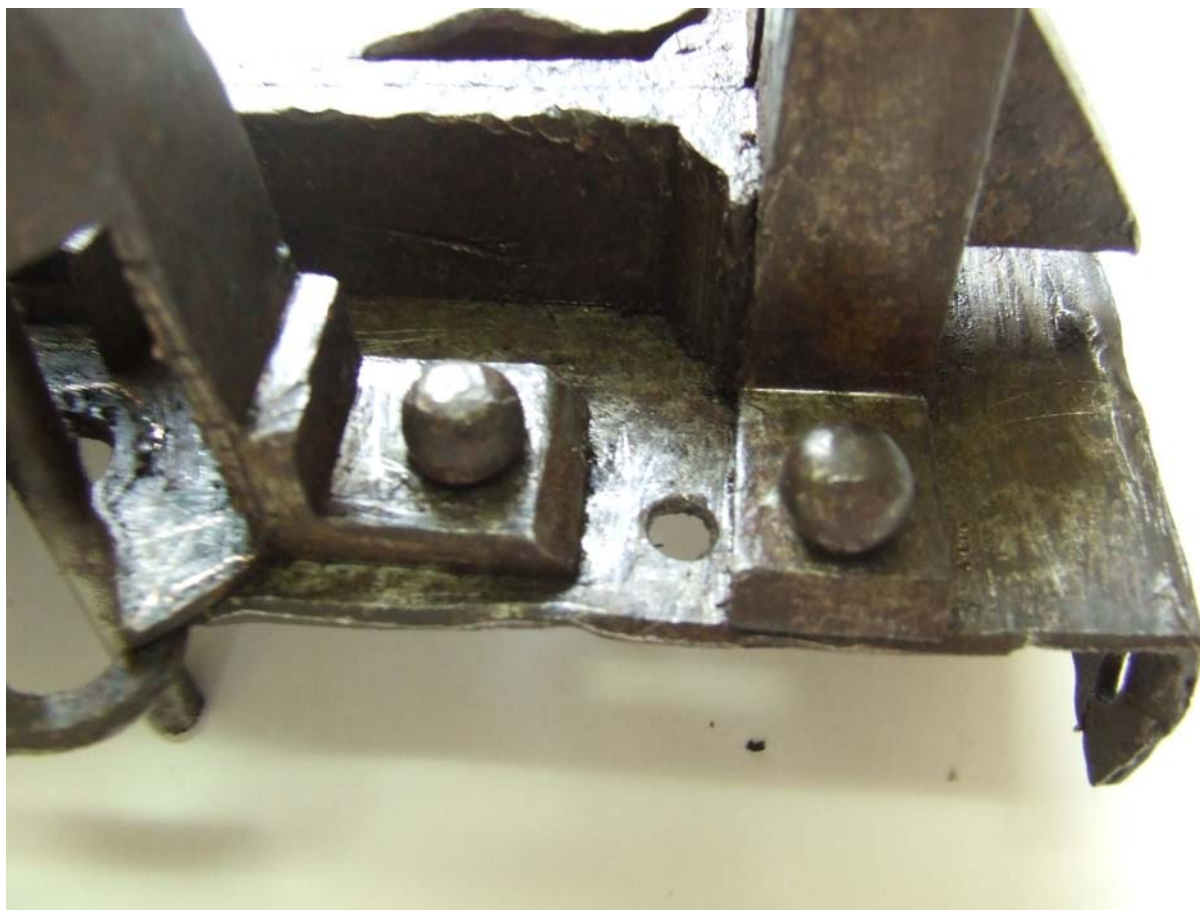
Obr. 20. Detail - odstraňování korozních z podložního plechu.
V petrolejové lázni bylo aplikováno rozrušování korozních produktů ocelovými vatami
Rakso No. 000.

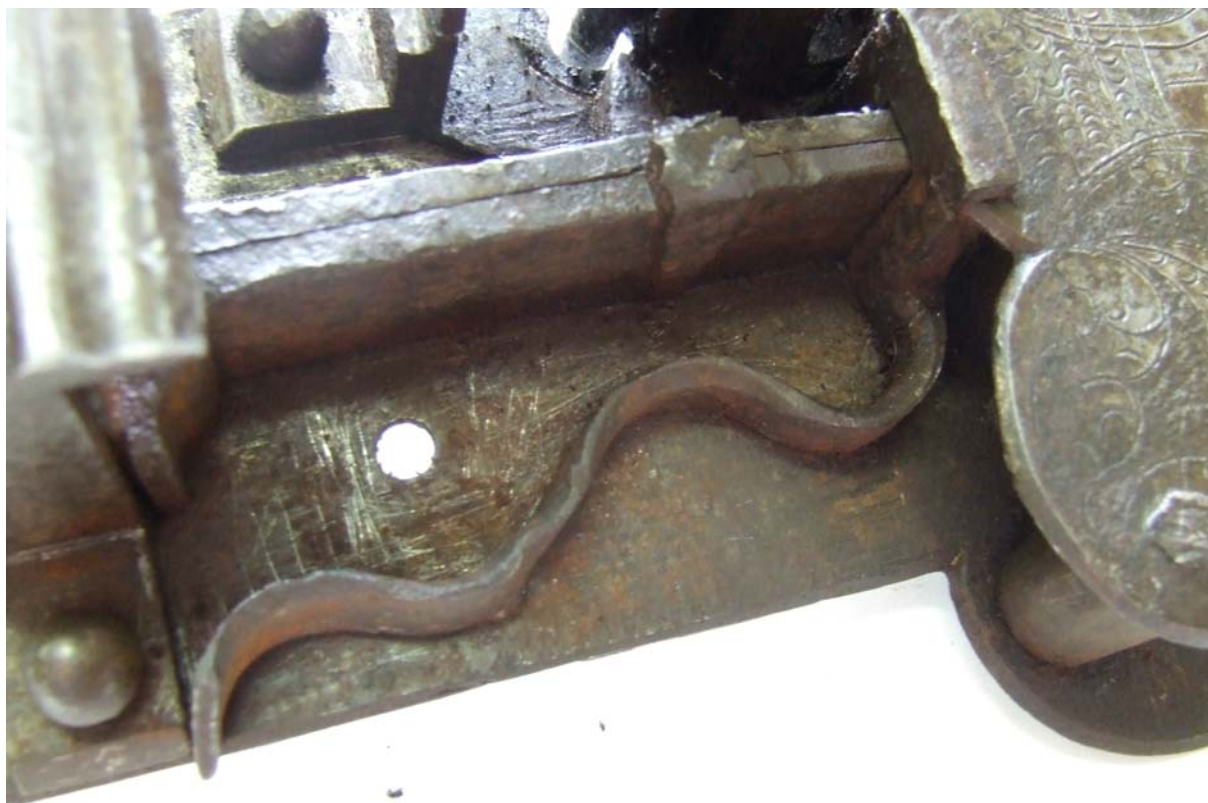
Obr. 21. Detail - odstraňování korozních z podložního plechu a z fixačního raménka úchytného třmenu závor.
V petrolejové lázni bylo aplikováno rozrušování korozních produktů ocelovými vatami Rakso No. 000.

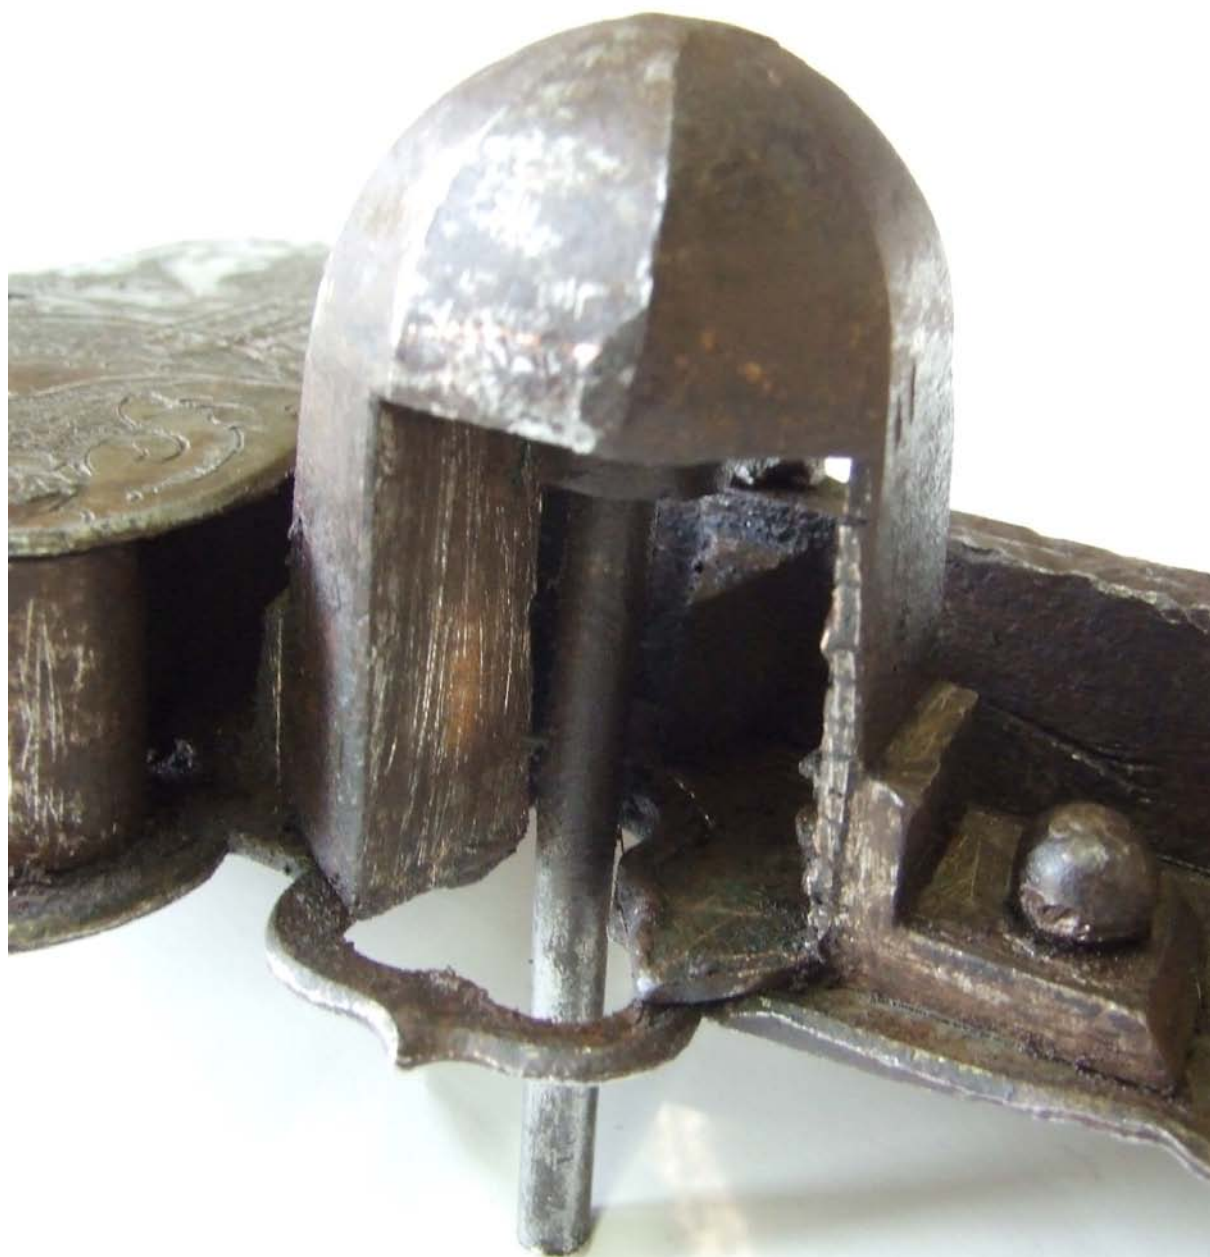
Obr. 22. Detail - odstraňování korozních z klíčního mechanismu.
Po částečném odstranění korozních produktu se objevila spojovací technologie - tvrdé pájení
mědi.
Tlakový vzduch napomohl k uvolnění korozních produktů v nepřístupných místech.

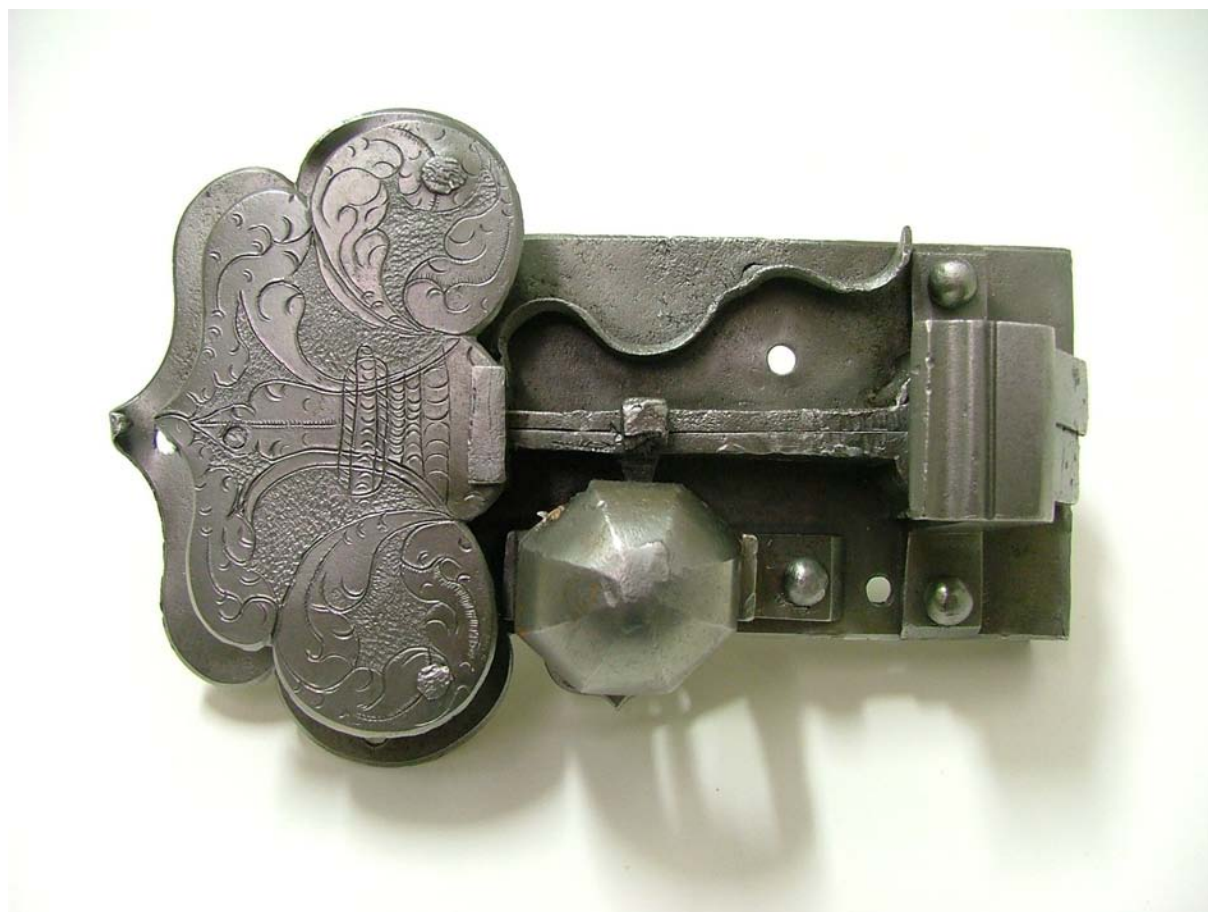
Obr. 23. Přední pohledová strana zámku po odstranění prachových částic a korozních produktů.

Během 9 cyklů po 14 dnech byly odstraněny všechny možné korozní produkty z dveřního zámku (obr. 23., 24.).

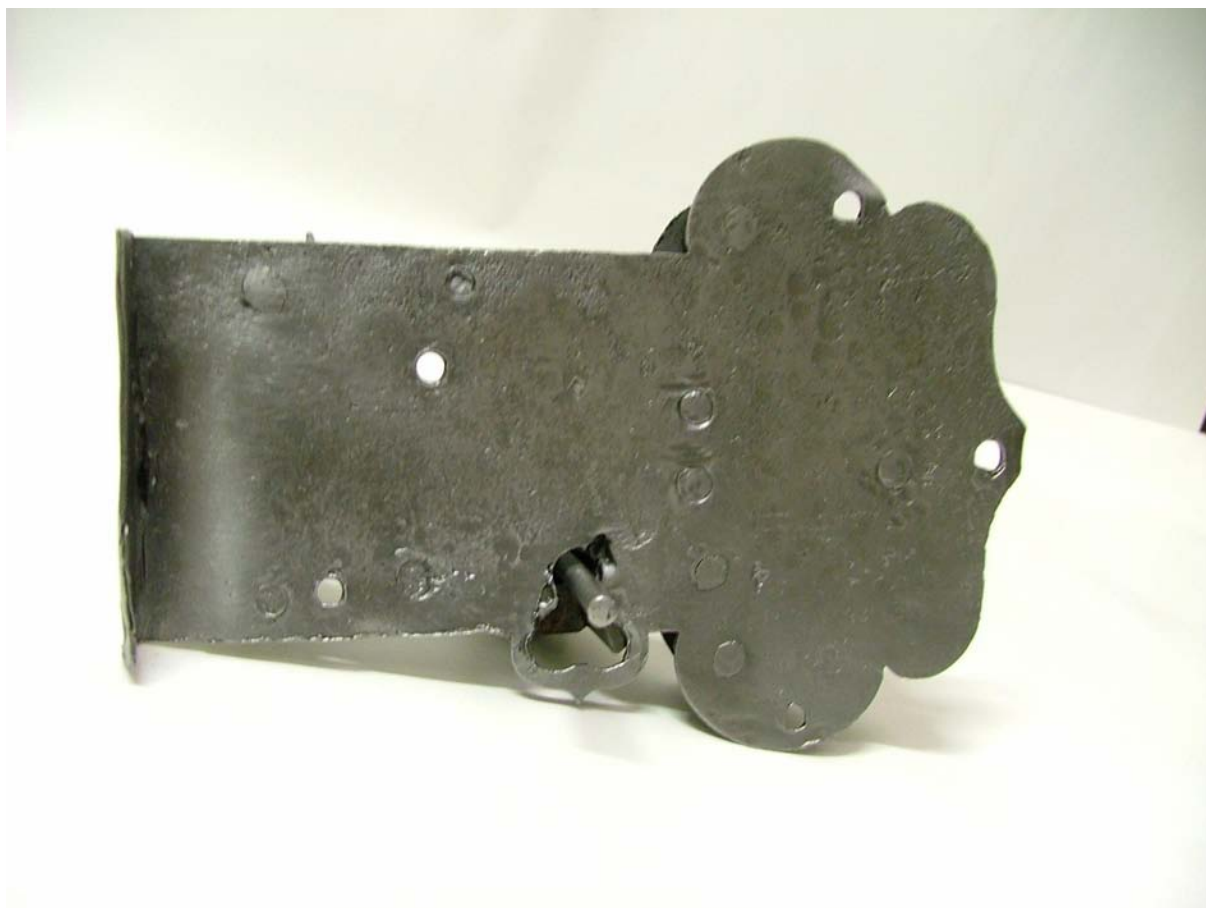
Obr. 24. Zadní pohledová strana zámku po odstranění prachových částic a korozních produktů.
Viditelné otlaky od kladiva na podložním plechu.

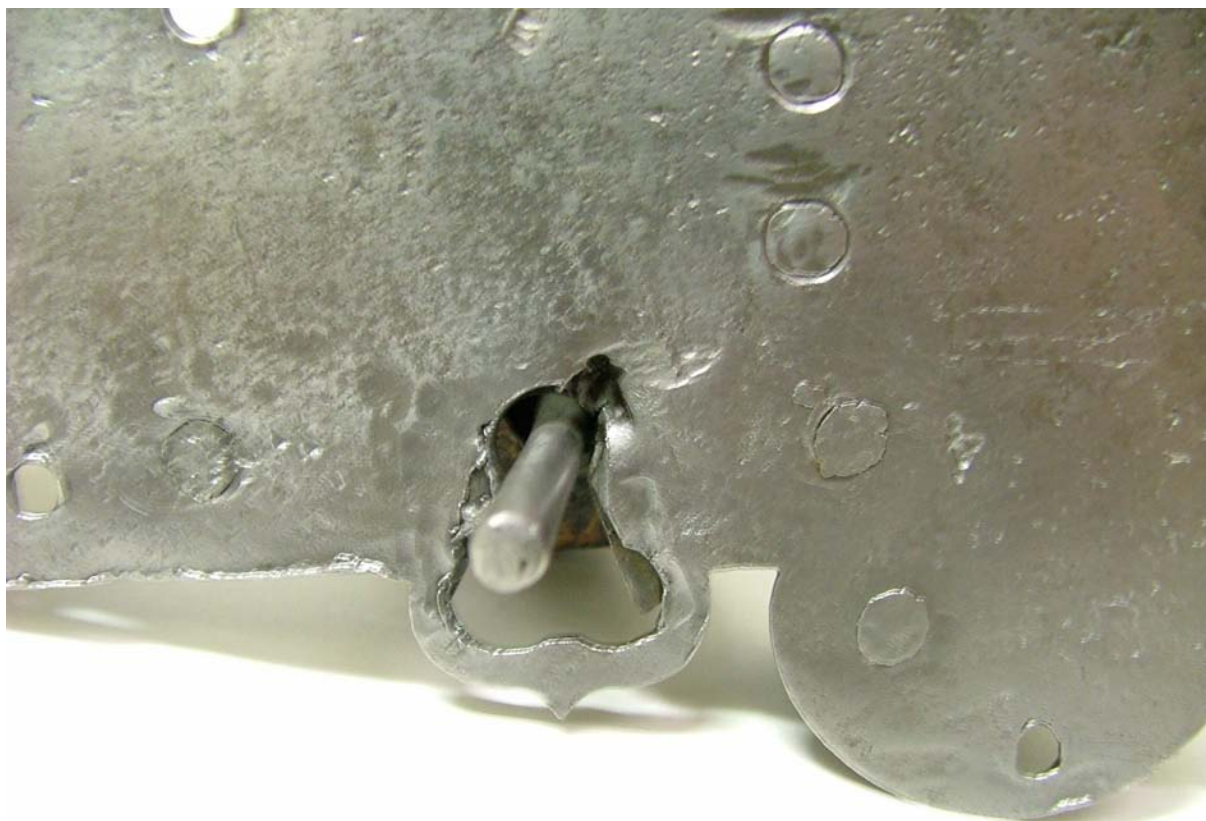
Obr. 25. Zadní strana zámku - podložní plech.
Detail odstranění korozních produktů u vodícího mechanismu dutého klíče a zapuštěné nýty.
Detail deformace na podložním plechu u vodícího mechanismu klíče.

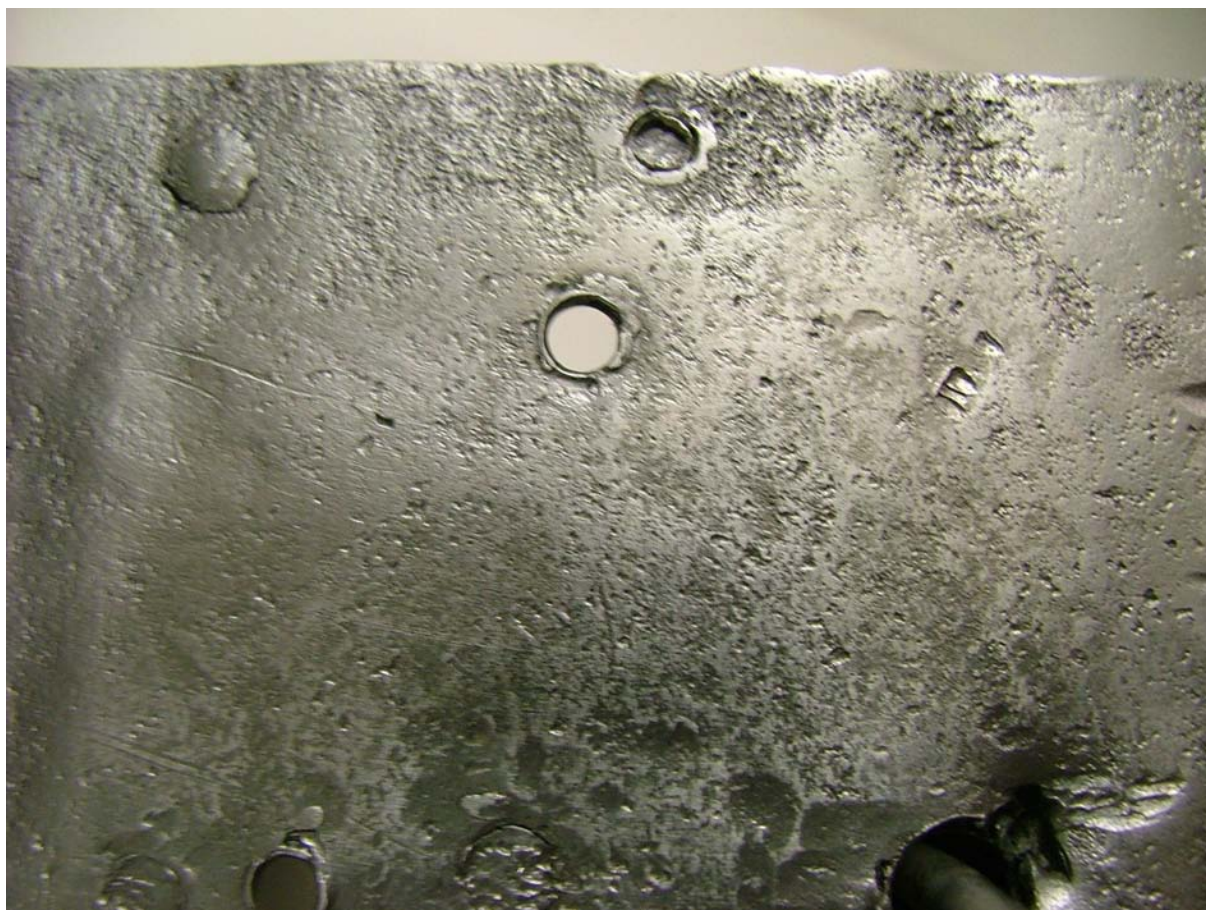
Obr. 26. Detail podložního plechu – odstranění koroze.
U nýtu je patrná zakonzervovaná důlková koroze.
Montážní probíjený otvor o průměru 5 mm.

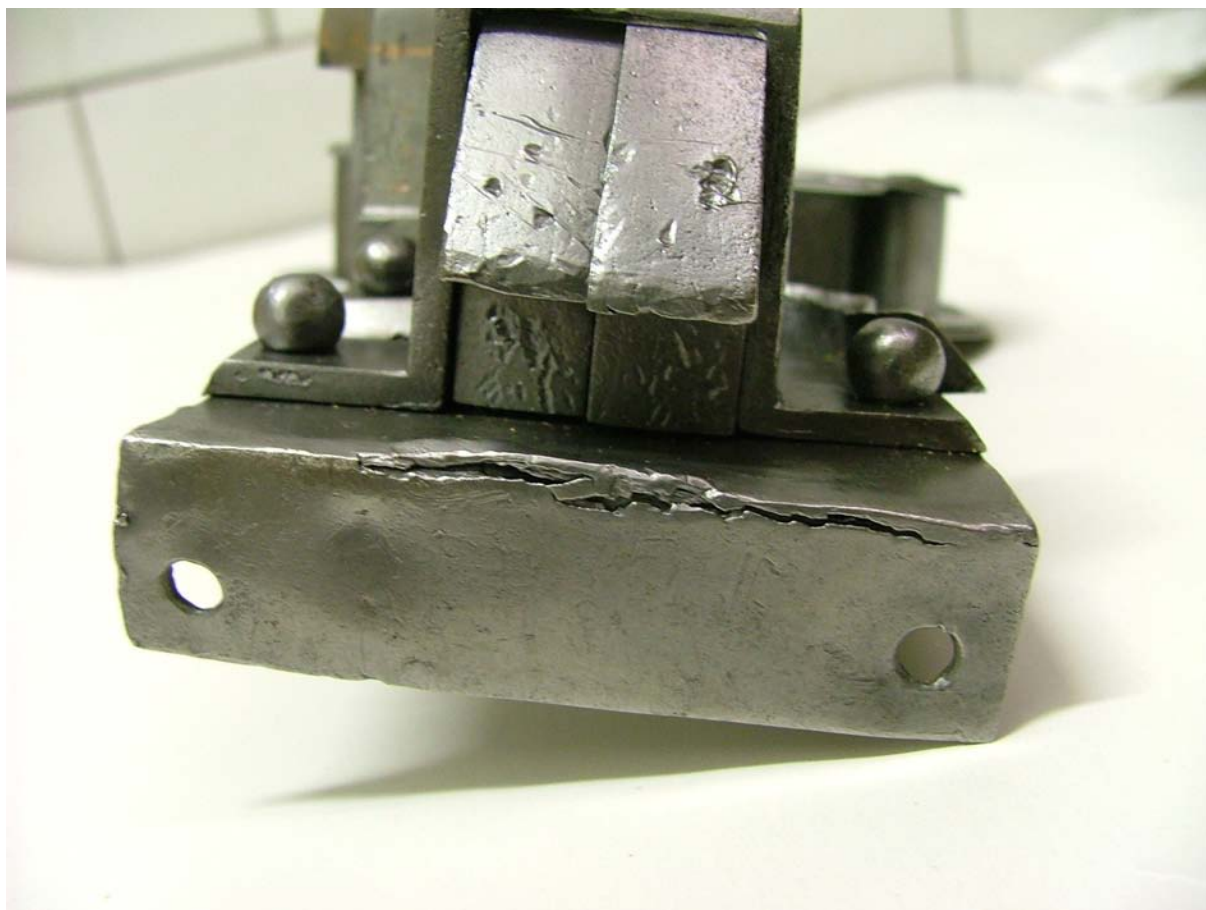
Obr. 28. Čelní pohled na zámek.

Prasklina v pravouhlém zahnutí byla pravděpodobně způsobena neodborným rovnáním za studena. Prasklina v pravouhlém ohnutí je stabilizována roztokem tanátu A a zakonzervována minerálním olejem WD 40 s včelím voskem.

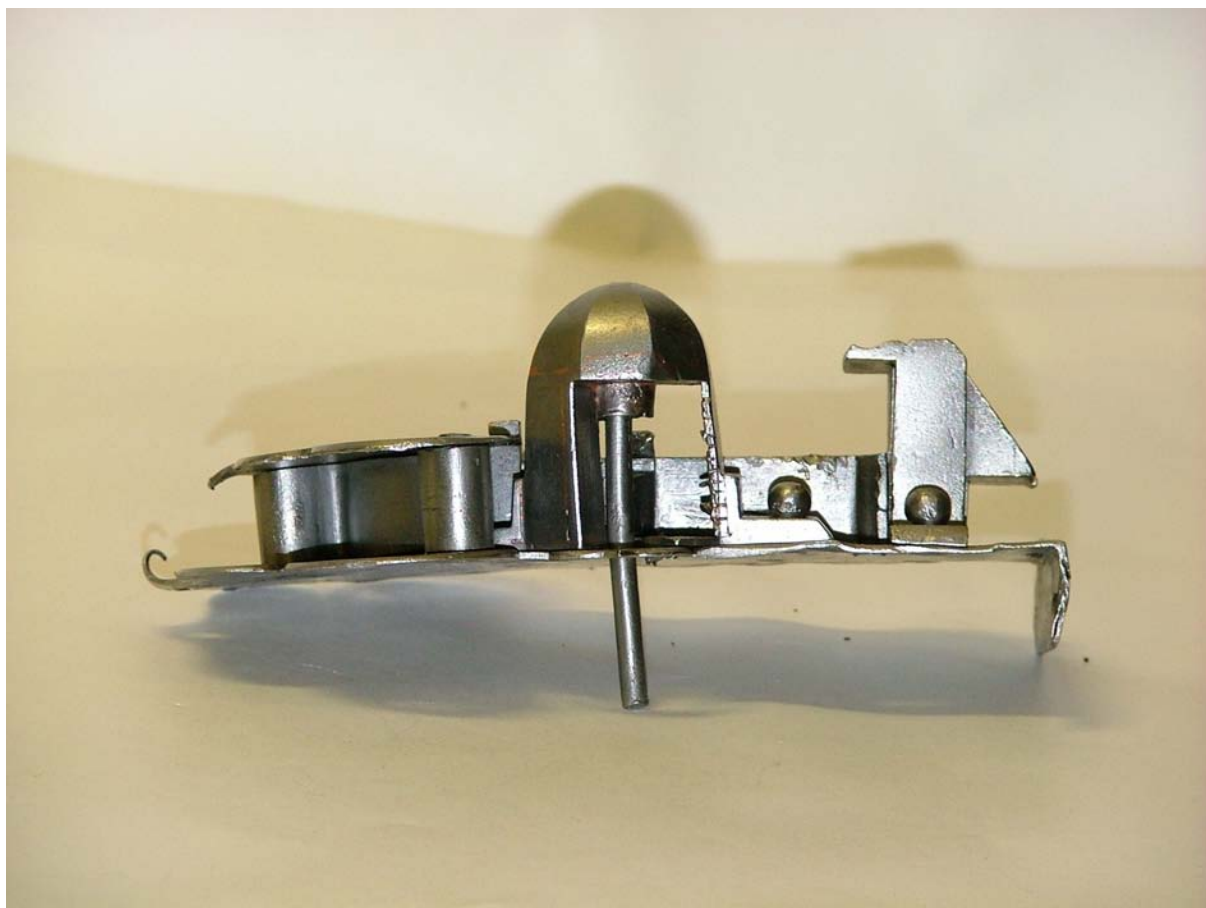
Obr. 29. Boční pohled na zámek – spodní.
Zachování středového vyosení vodícího mechanismu klíče.
Zachování vrcholů podložního plechu a ozdobné destičky (vlevo).

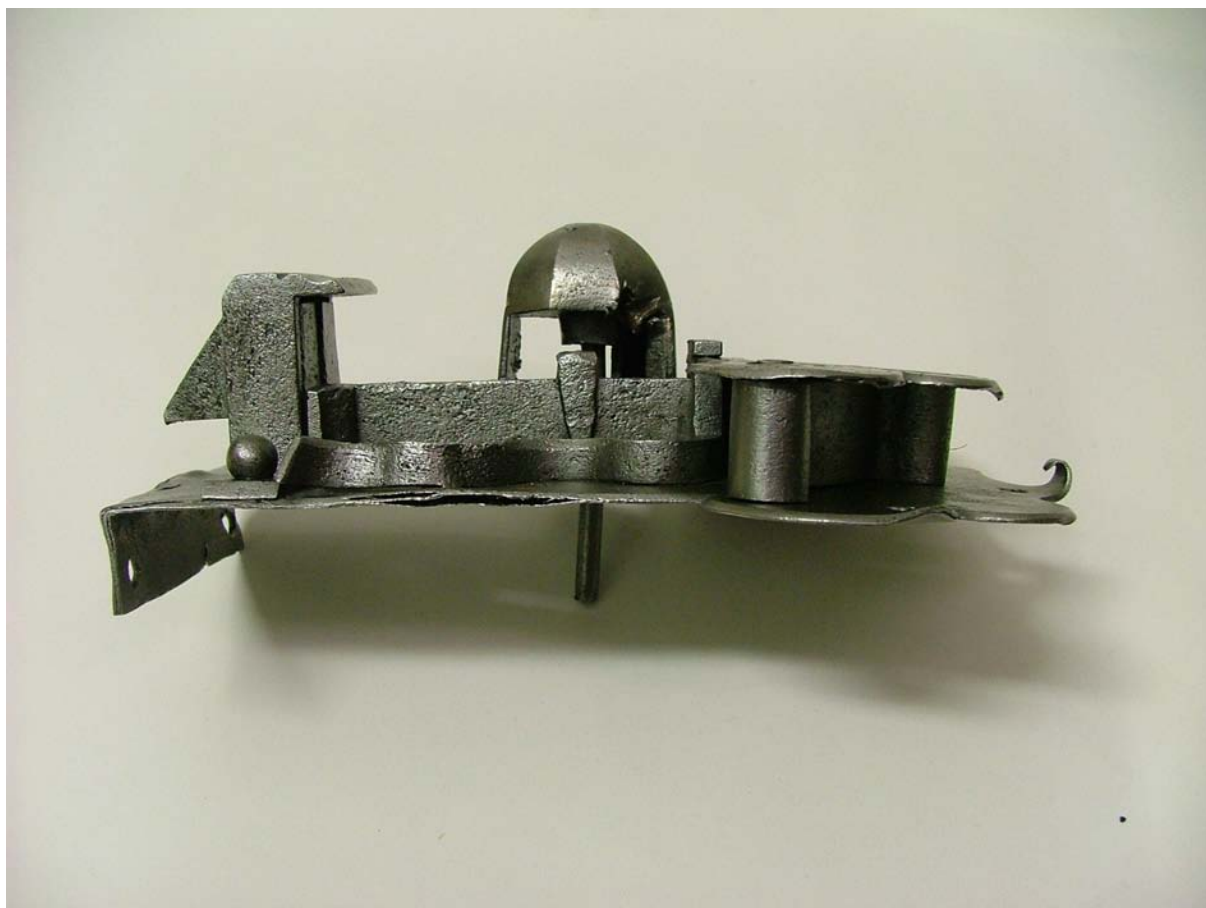
Obr. 30. Boční pohled na zámek – horní.

Lineární prasklina podložního plechu po restaurování a konzervaci.

Lineární prasklina podložního plechu – kovářské zpracování – (plošné zhušťování do vrstev).

Zakonzervovaná důlková koroze na závorách po restaurování a konzervaci.

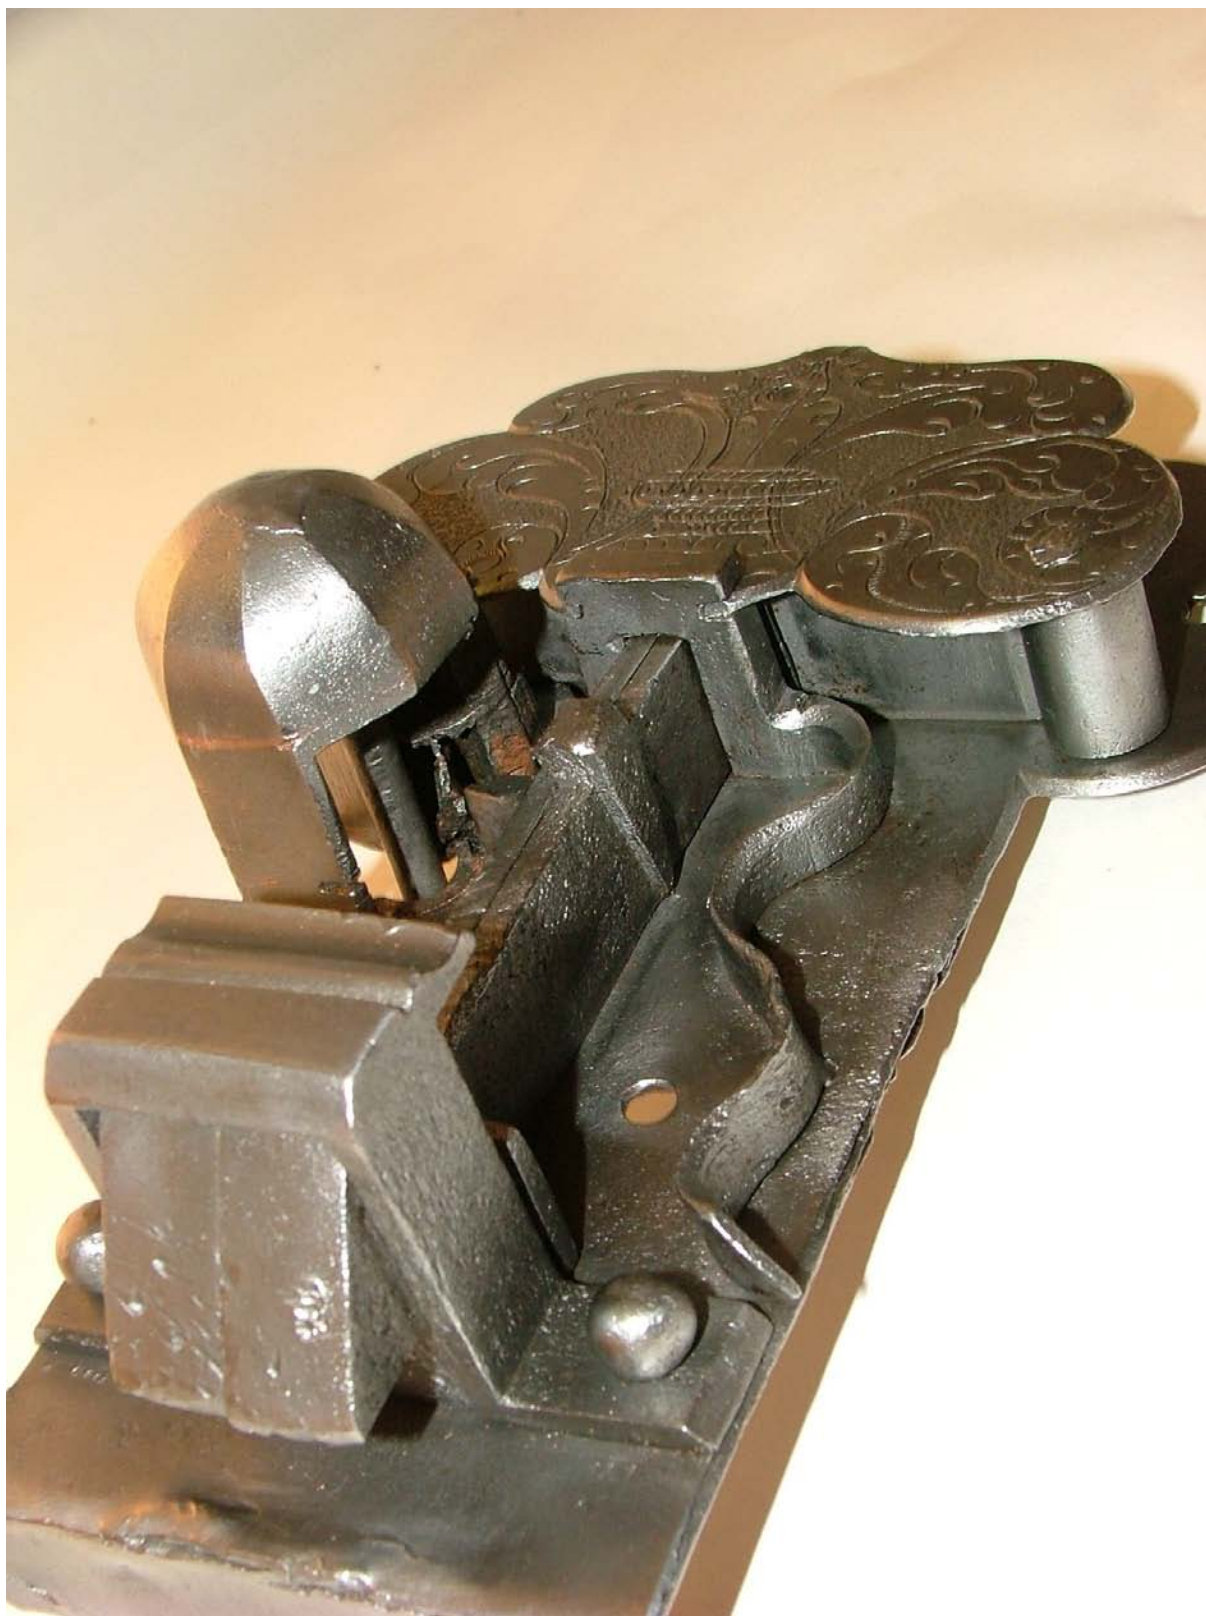
Obr. 31. Detail - uchycení fixačním raménkem úchytného třmenu závor po restaurování a konzervaci.

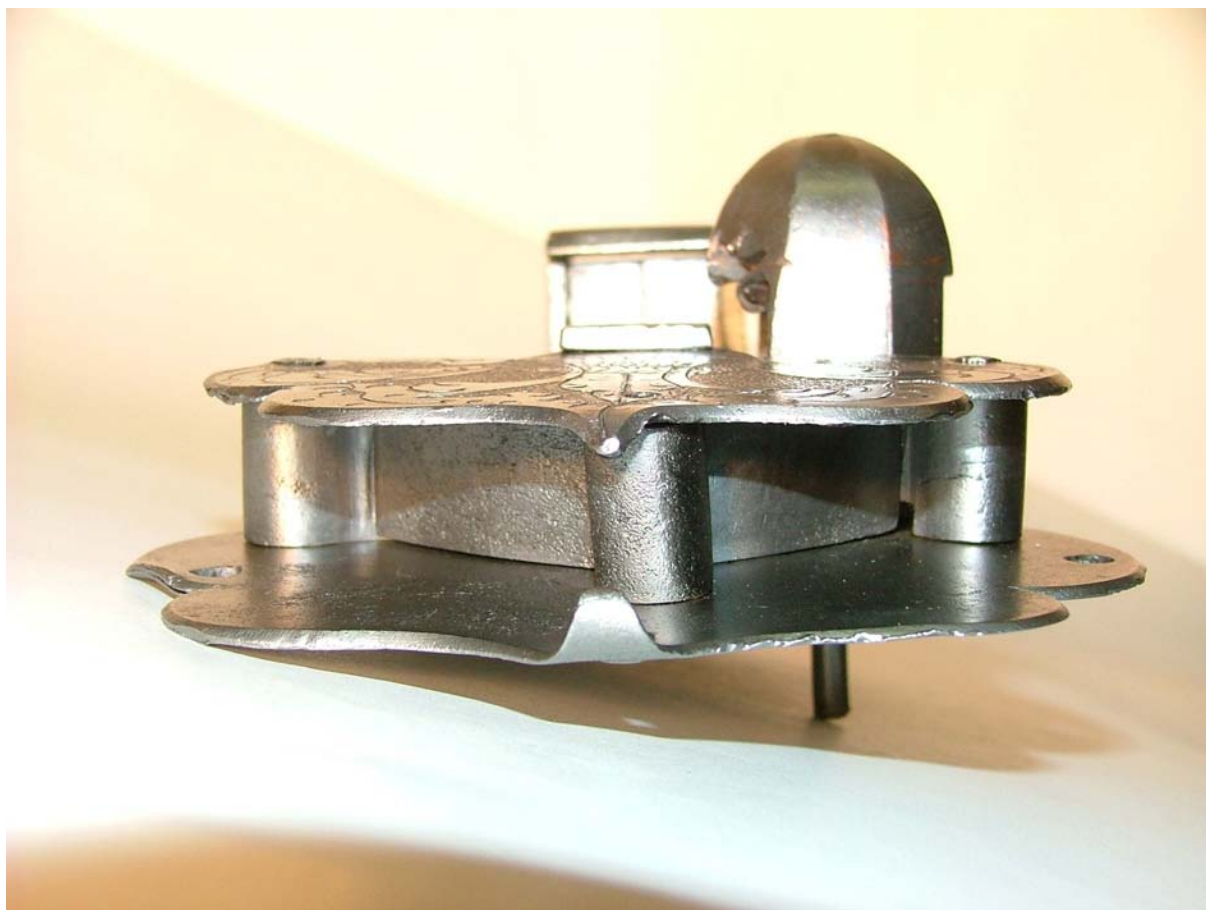
Obr. 32. Detail – zakonzervované pružiny (uvolněné) po restaurování a konzervaci. Odstraněné korozní produkty sniží povrchovou pevnost pružin. Pružiny mohou ztrácet své mechanické vlastnosti stárnutím.

V průběhu odstranění korozních produktů došlo k uvolnění závor a pružin (obr. 28., 31., 32.). Po celkovém oplachu v technickém benzínu, vysušení a následném oplachu v lihu (odstranění všech zbytkových nežádoucích látek) byl dveřní zámek vysušen horkovzdušnou pistolí při teplotě $t = 80$ stupňů Celsia.

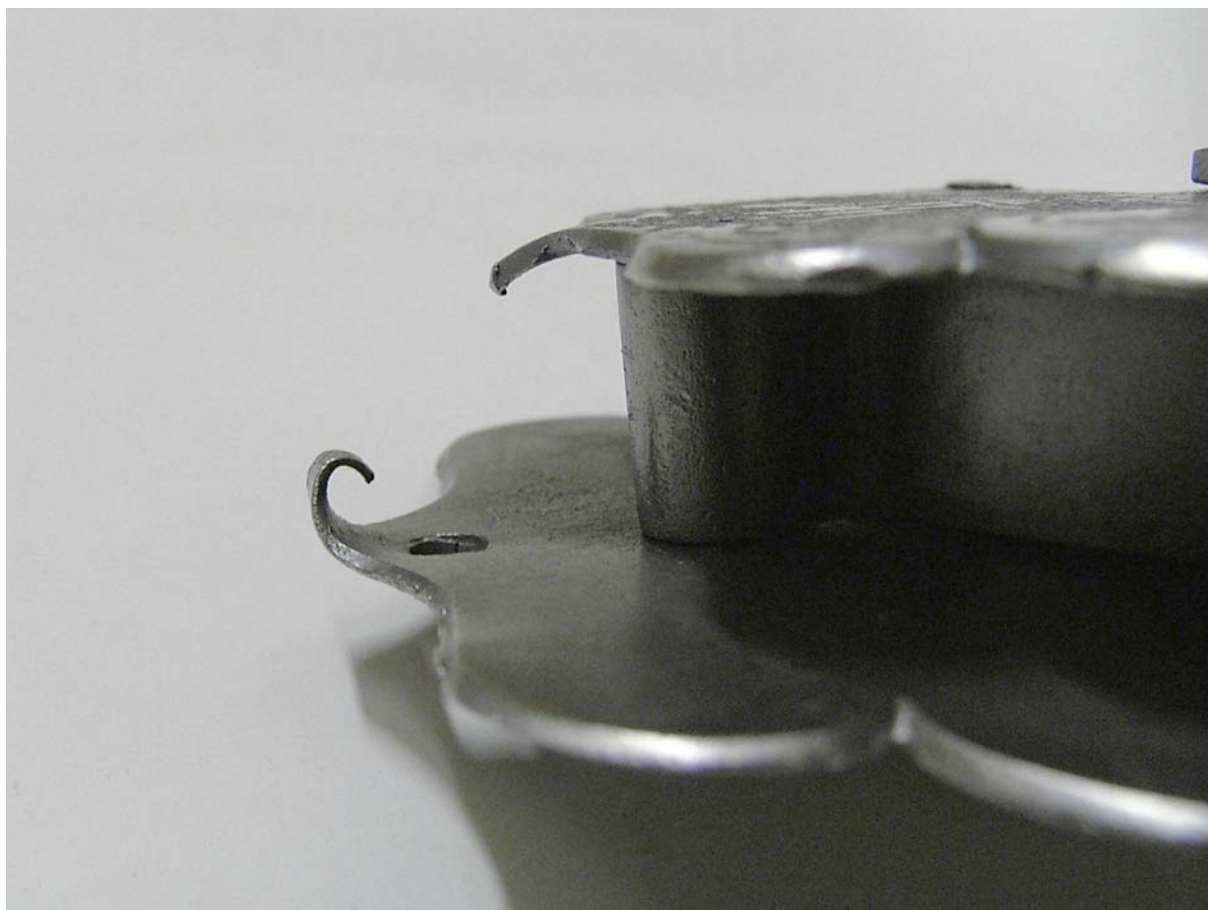
Obr. 34. Detail ohnutí na podložním plechu a ozdobné destičce po restaurování a konzervaci.

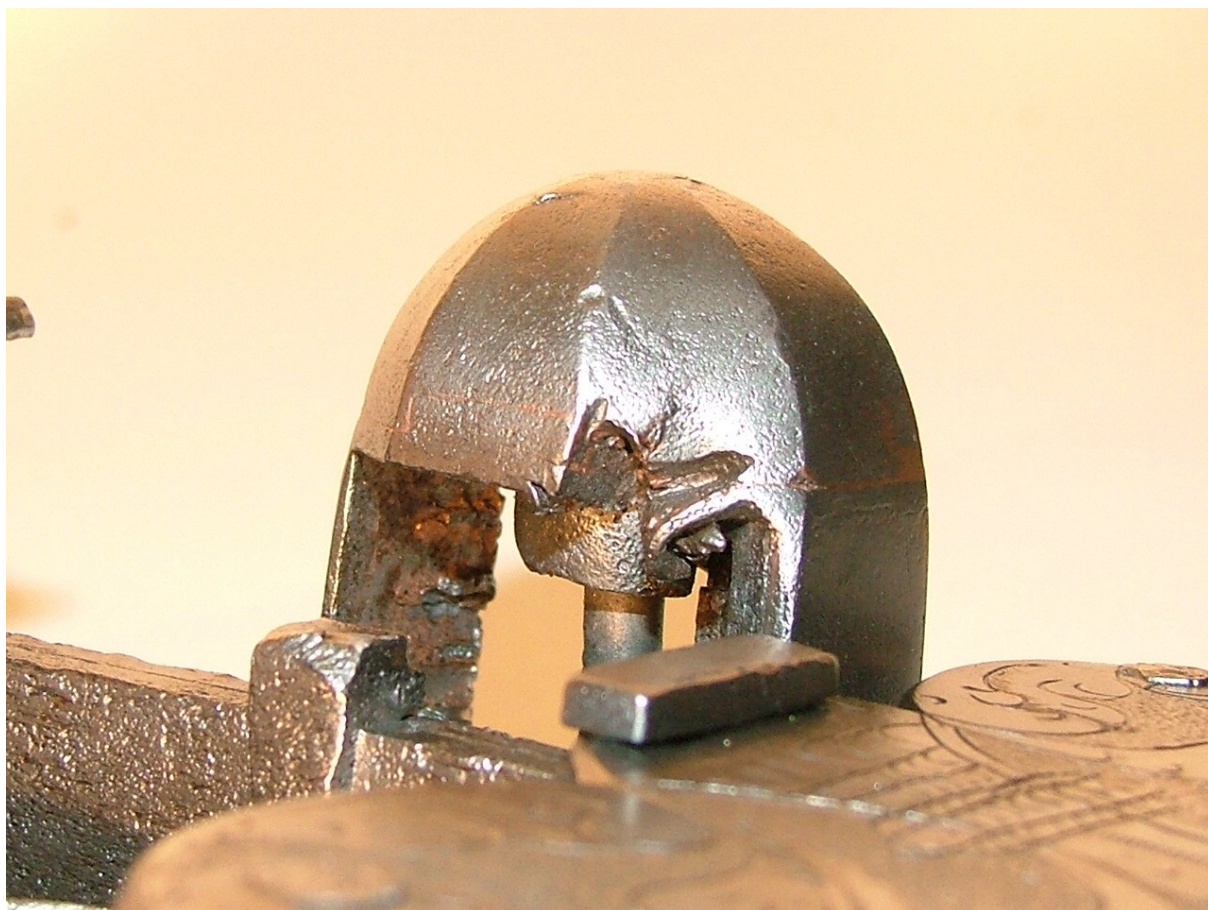
Obr. 35. Detail - kupolovitá hraněná aplika – deformace násilného vniknutí do zámku po restaurování a konzervaci.

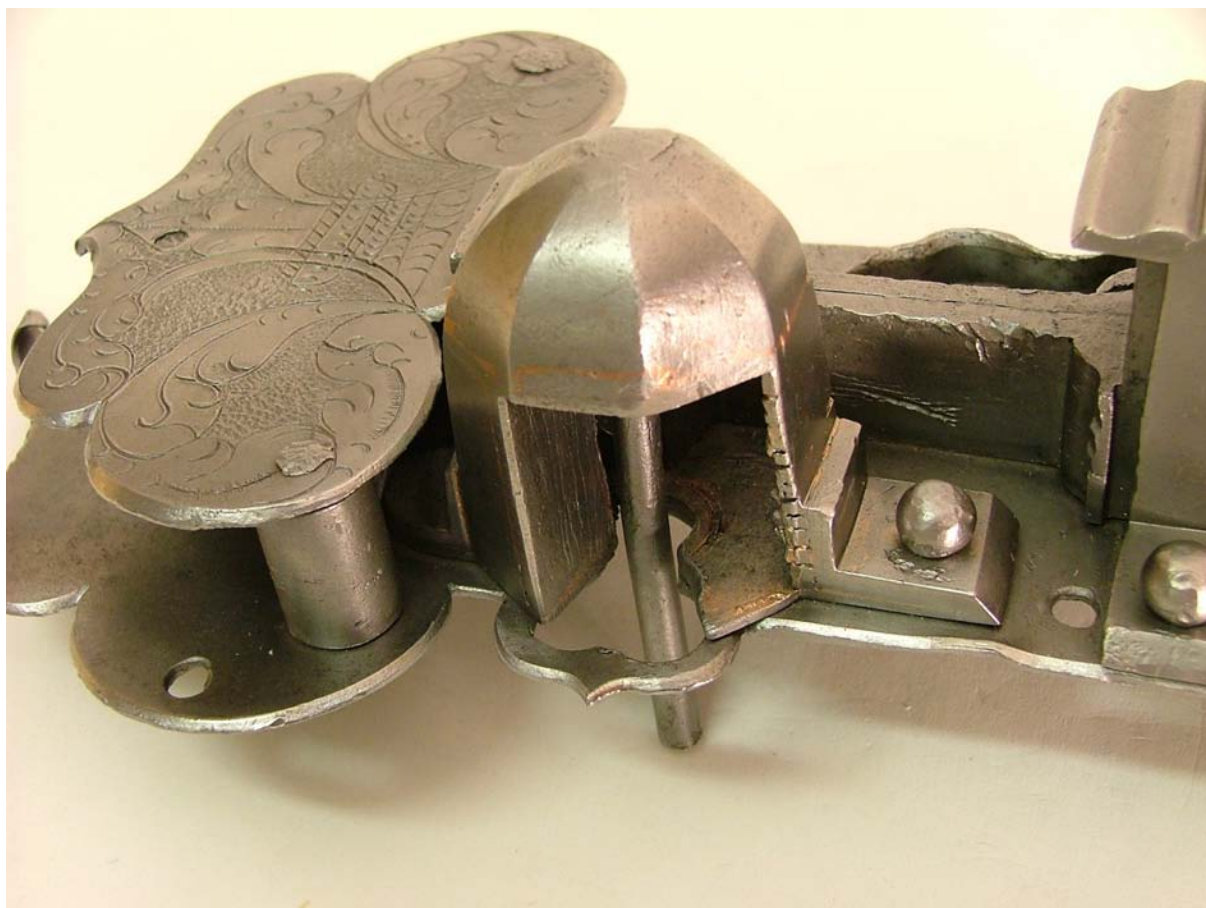
Obr. 36. Na klíčním mechanismu jsou viditelné jednotlivé díly spojené technologií tvrdého pájení mědí.
Středové vyosení vodícího mechanismu klíče po restaurování a konzervaci.

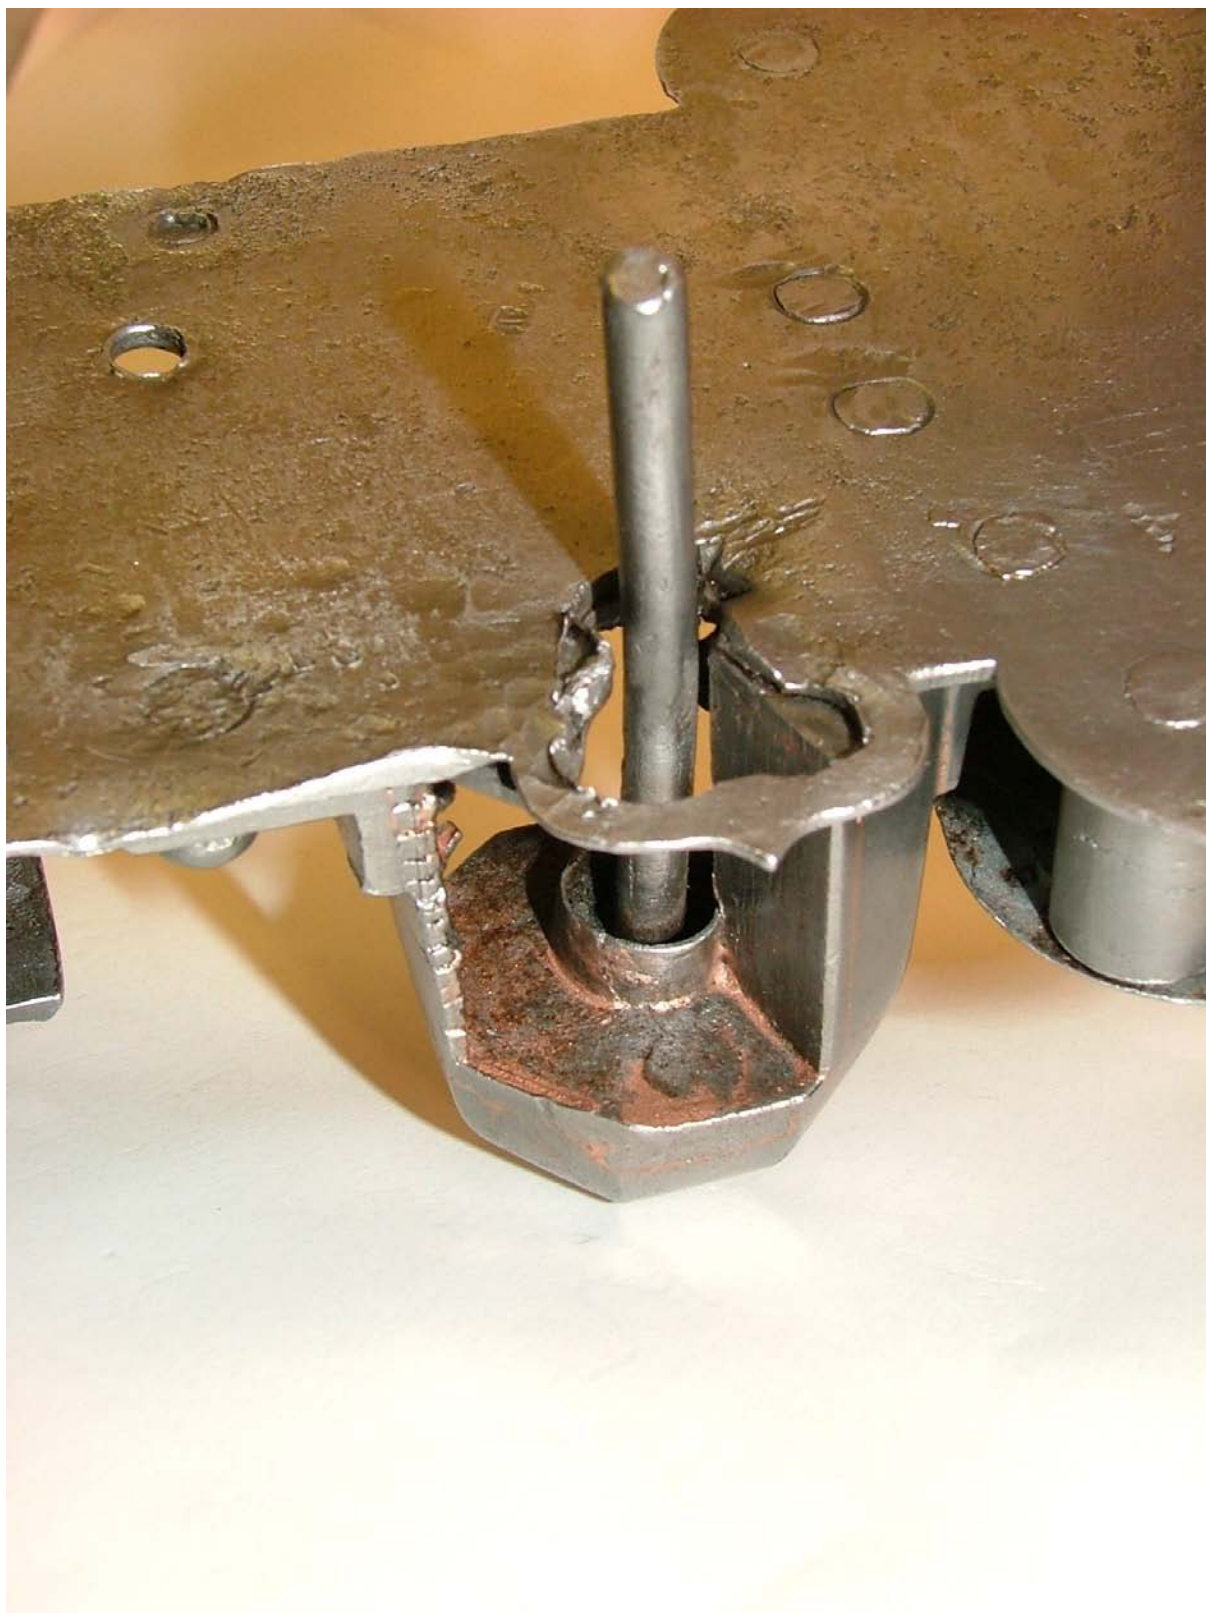
Obr. 37. Klíční mechanismus – spojovací technologie – tvrdé pájení mědí.
Klíční mechanismus je přinýtovaný k podložnímu plechu. Na nepohledové straně podložního plechu jsou nýty zapuštěné do plochy.

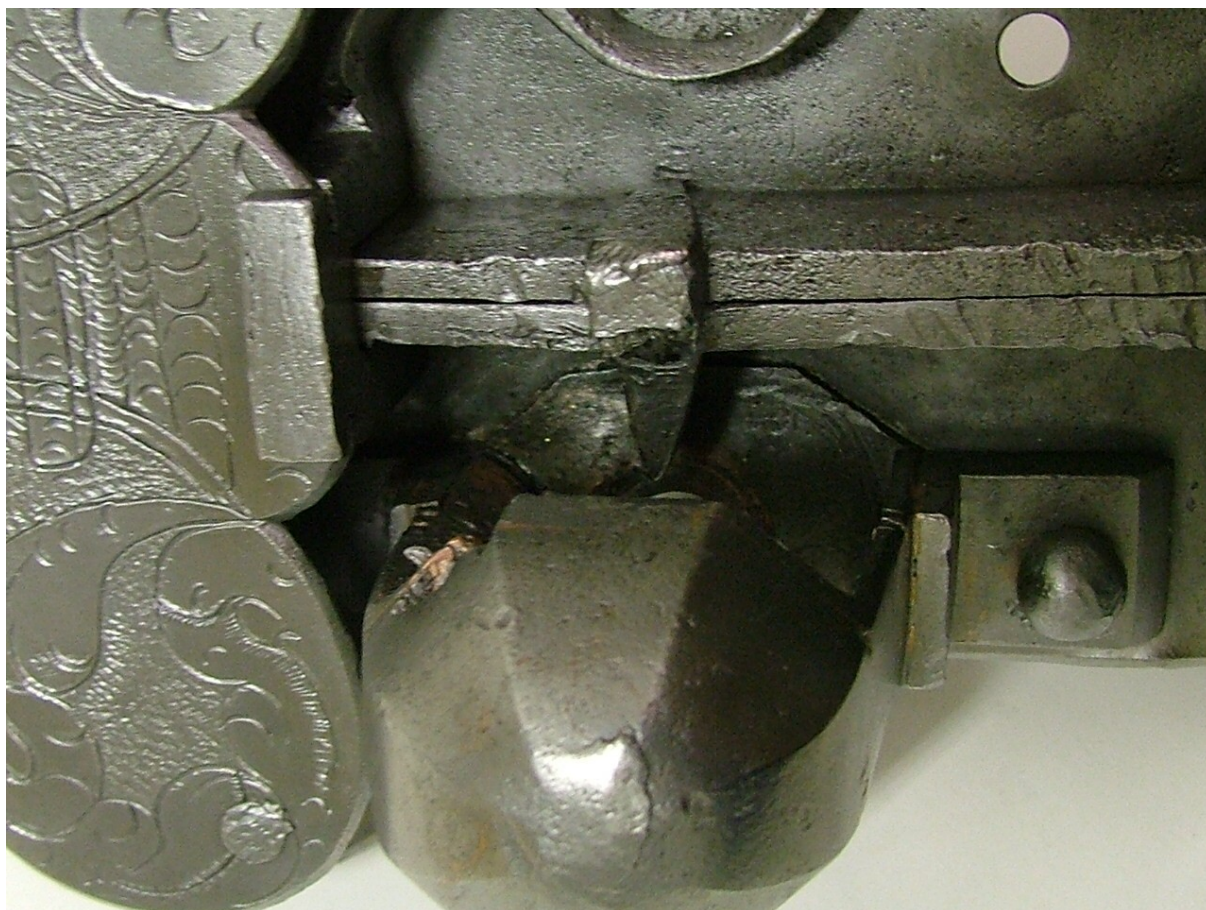
Obr. 38. Detail - Deformovaný trn na závoře pro klíč po restaurování a konzervaci. Trn na závoře je mechanicky opotřebovaný a deformovaný násilným vniknutím.

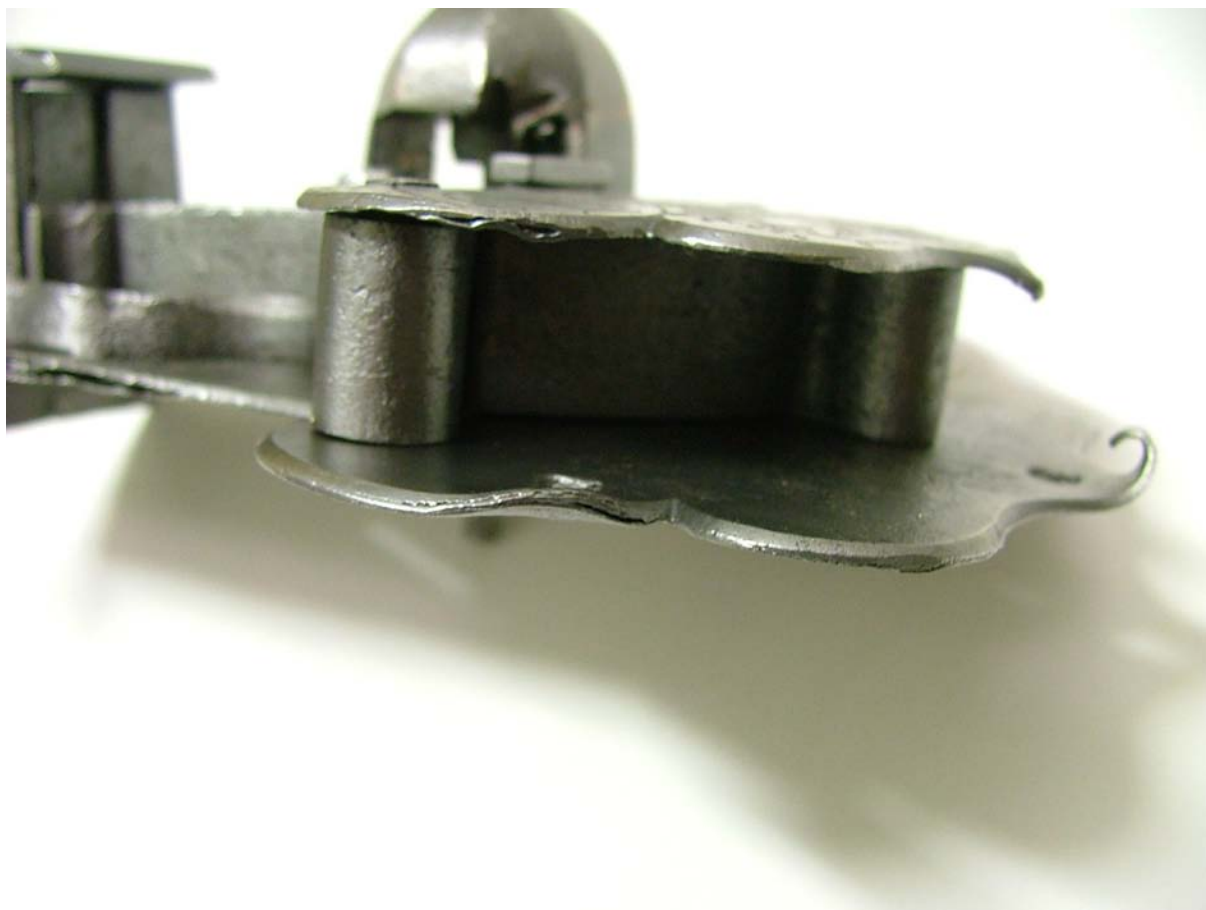
Obr. 39. Deformace podložního plechu. Tyto deformace vznikly neodborným sejmutím dveřního zámku z dveří.
