RESTAURÁTORSKÁ DOKUMENTACE

Nábytkový dveřní zámek

Kurátor sbírky: PhDr. Jan Mohr
Restaurátor: David Lejsek

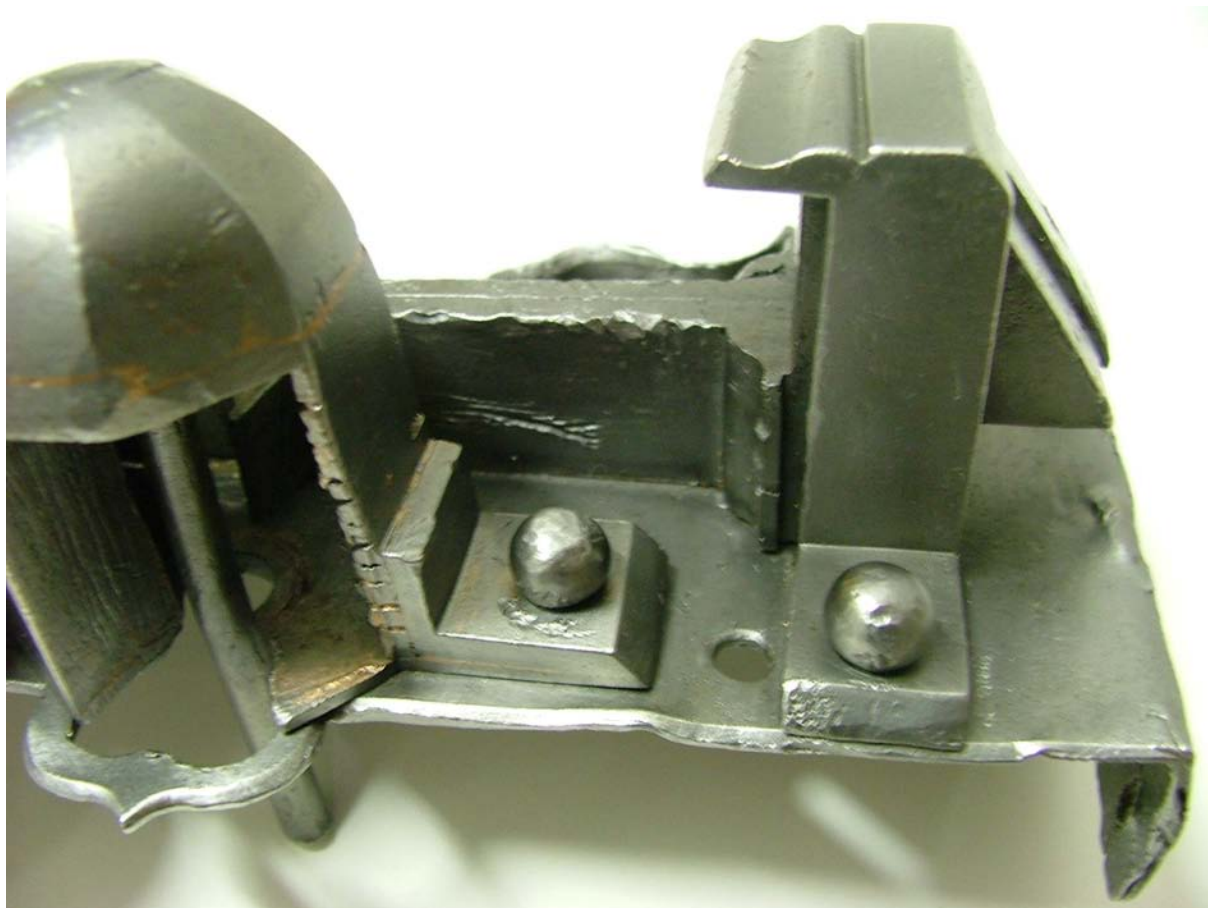
Obr. 40. Vrypy na závoře po vniknutí nežádoucího předmětu.
