RESTAURÁTORSKÁ DOKUMENTACE

Nábytkový zámeček krytý obdélnou kazetou

Kurátor sbírky: PhDr. Jan Mohr
Restaurátor: David Lejsek

Nábytkový zámek krytý obdélnou kazetou

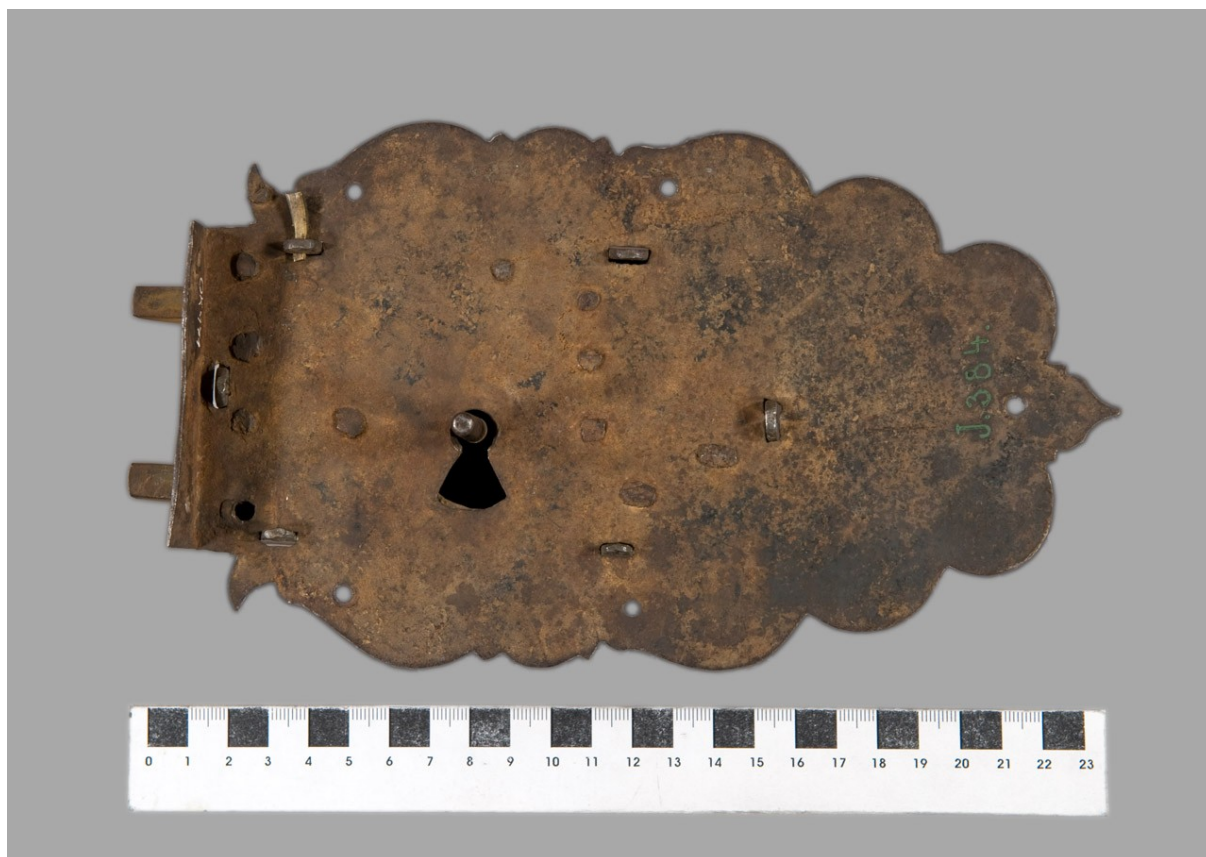
Obr. 1. Zadní strana nábytkového zámku (nepohledová).
(velikost měřítka: čtverec 10 x 10 mm)
Celková délka nábytkového zámku je 232 mm a šířka 128 mm.
Celoplošné pokrytí prachovými částicemi a korozními produkty.
V ploše podložního plechu je pět montážních otvorů o průměru 5 mm.
Při průzkumu nebylo zjištěno použití zdobných technik (cínování).

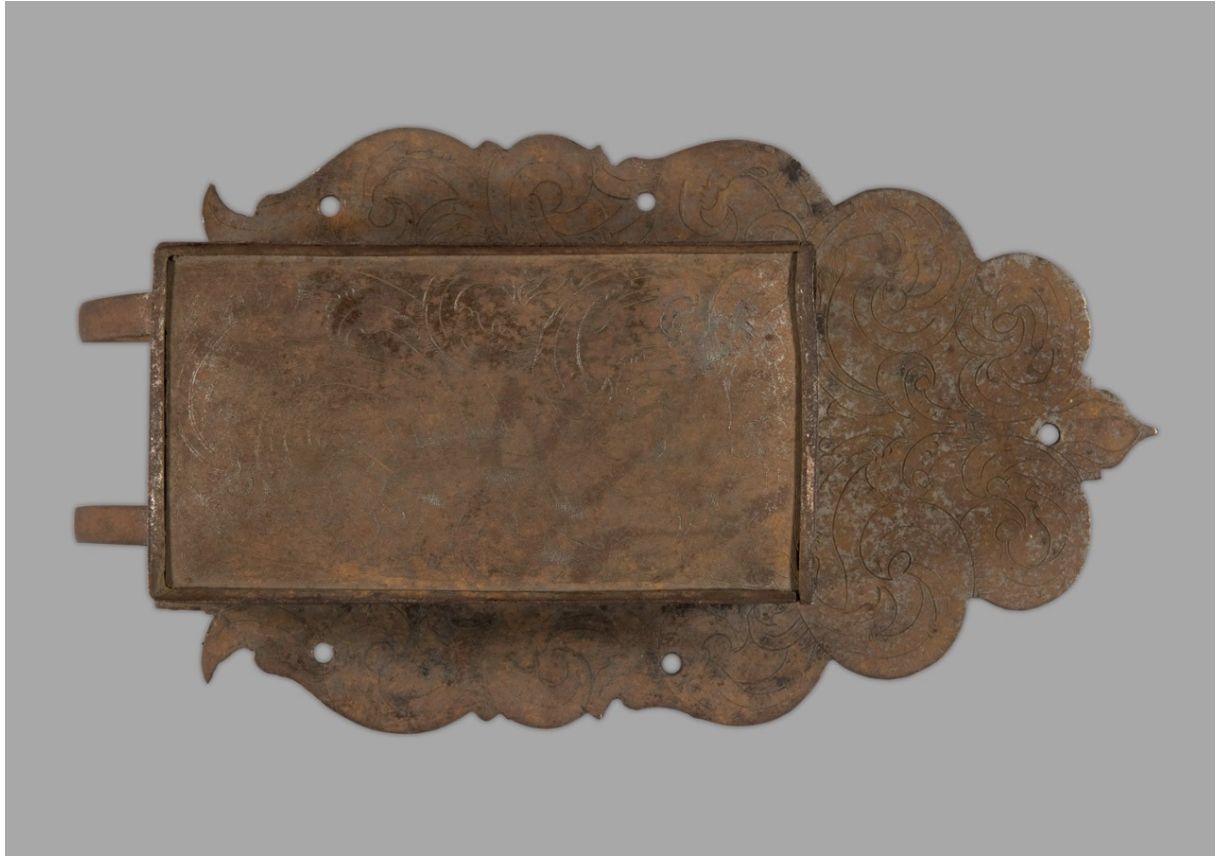
Obr. 2. Přední pohledová strana nábytkového zámku – podložní plech, obdélná kazeta kryje zámkový mechanismus.

Celoplošné pokrytí prachovými částicemi a korozními produkty.

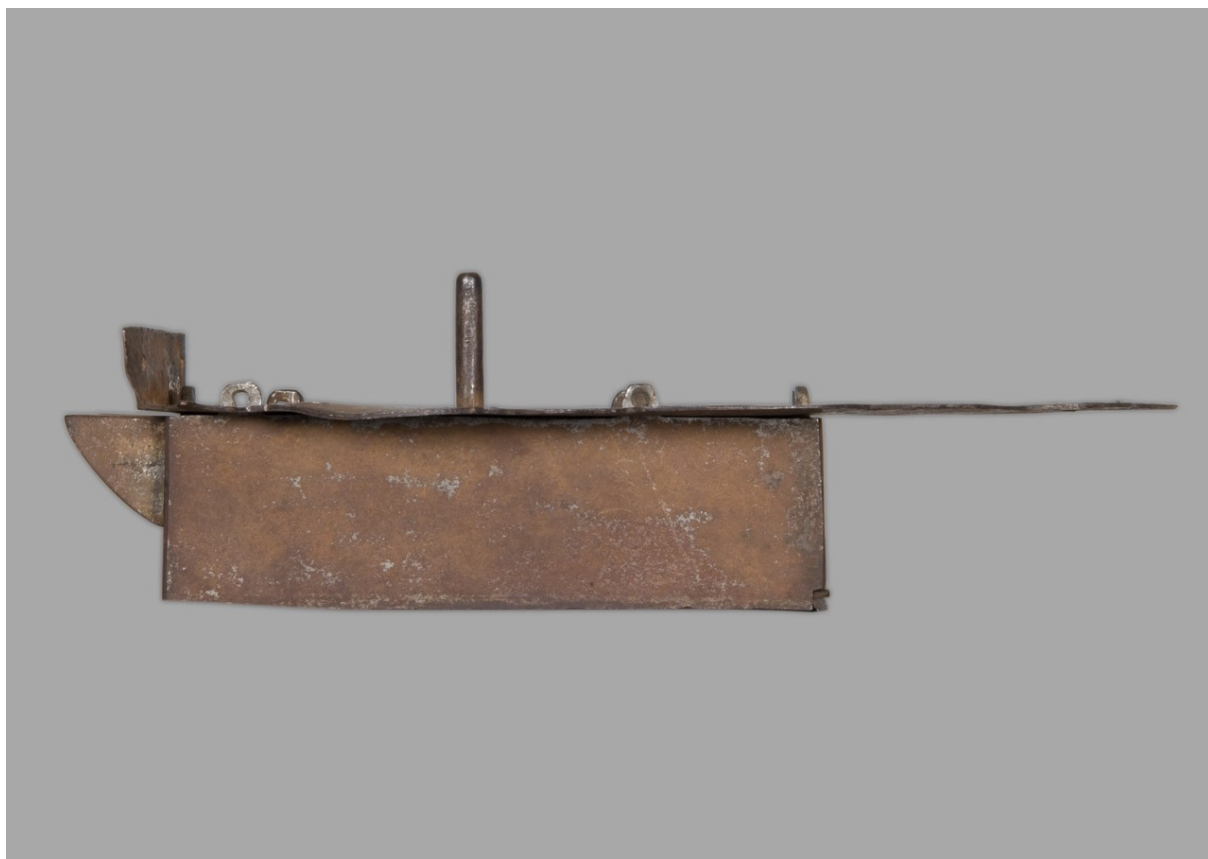
Obr. 3. Levá boční strana nábytkového zámku - podložní plech, obdélná kazeta kryje zámkový mechanismus.

Celoplošné pokrytí prachovými částicemi a korozními produkty na celém nábytkovém zámku.

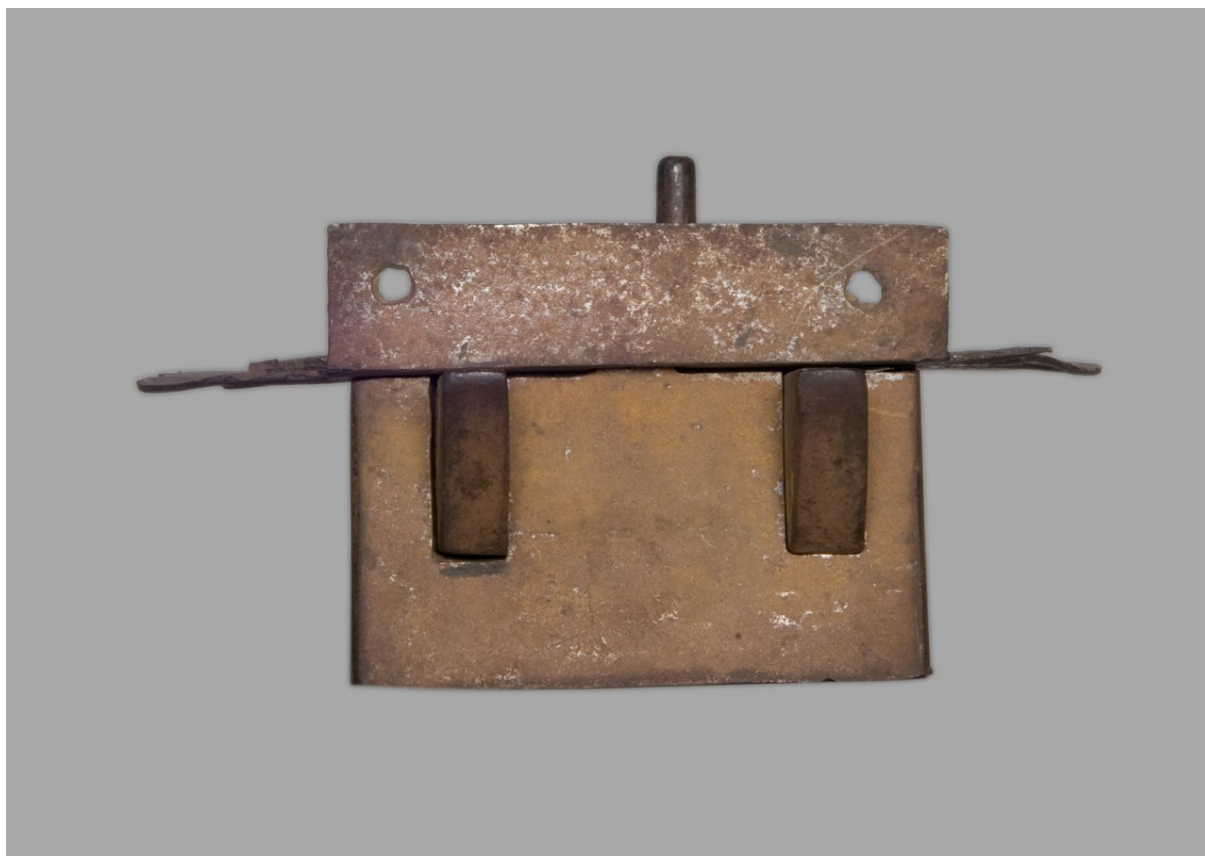
Obr. 4. Čelní pohledová strana nábytkového zámku.
Podložní plech – čelní zahnutí se dvěma montážními otvory.
Obdélná kazeta s otvory pro dvě závory.
Celoplošné pokrytí prachovými částicemi a korozními produkty na celém nábytkovém zámku.

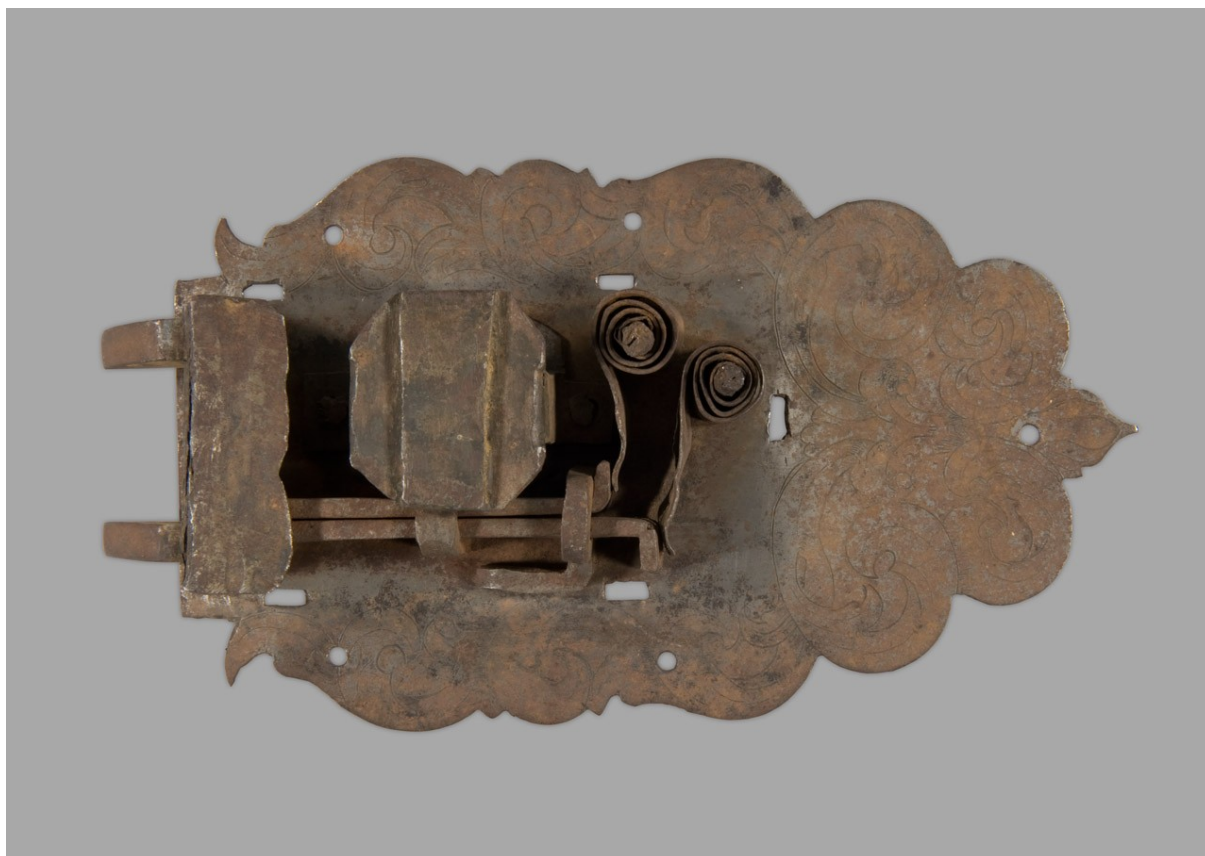
Obr. 5. Čelní pohled na nábytkový zámek.
Zámkový mechanismus nábytkového zámku.
V podložním plechu otvory pro úchyty obdélné kazety.
Znatelné prachové částice (v místech s větším usazováním prachových částic jsou korozní produkty intenzivnější).
Korozní produkty v celé ploše nábytkového zámku.

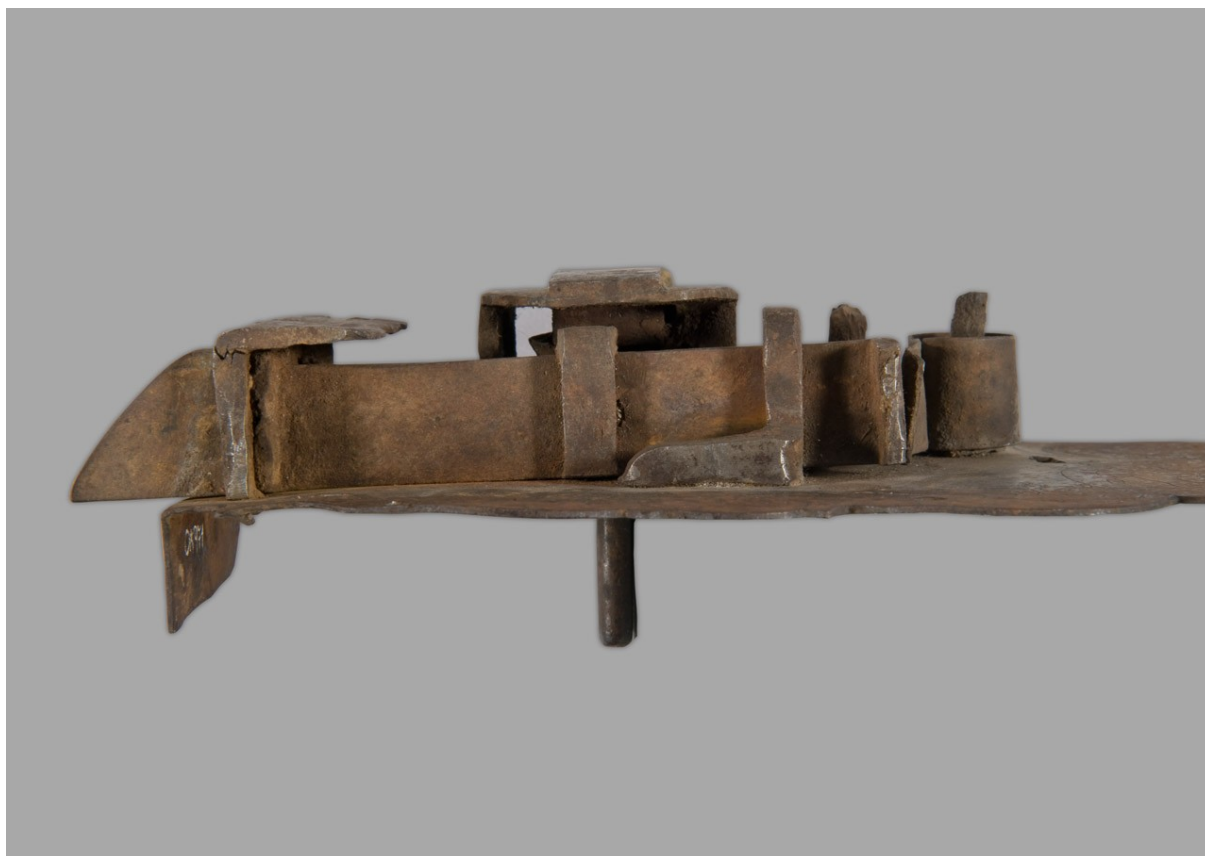
Obě **závory** jsou částečně funkční, pokryty prachovými částicemi, korozními produkty, lokálně je patrná důlková koroze. Trny k posunutí závor jsou deformované. Závory jsou mechanicky opotřeбенé (obr. 5., 6.).

Obr. 6. Boční pohled na nábytkový zámek – levý.
Znatelné prachové částice, korozní produkty.
Uchycení závor fixačním raménkem úchytného třmenu závor.
Čelní L-profil závor je v ohnutí prasklý.

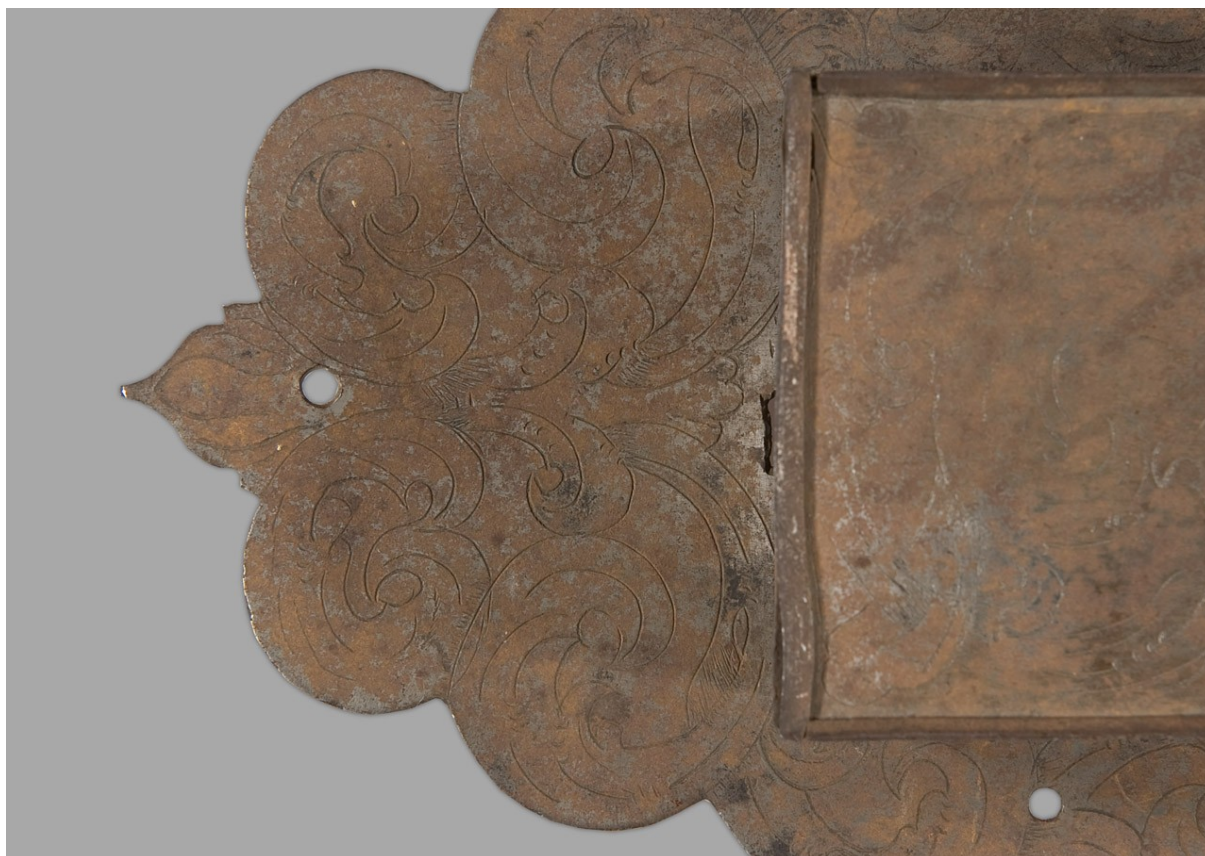
Obr. 7. Detail. Podložní plech má bohatý prokrajovaný okraj a po celé ploše je pokryt dekorem akantových rozvilin. Dekor je symetrický na podélnou osu podložního plechu.

Detail – znatelné prachové částice a korozní produkty (FeO – černé, Fe_2O_3 - červenohnědé).

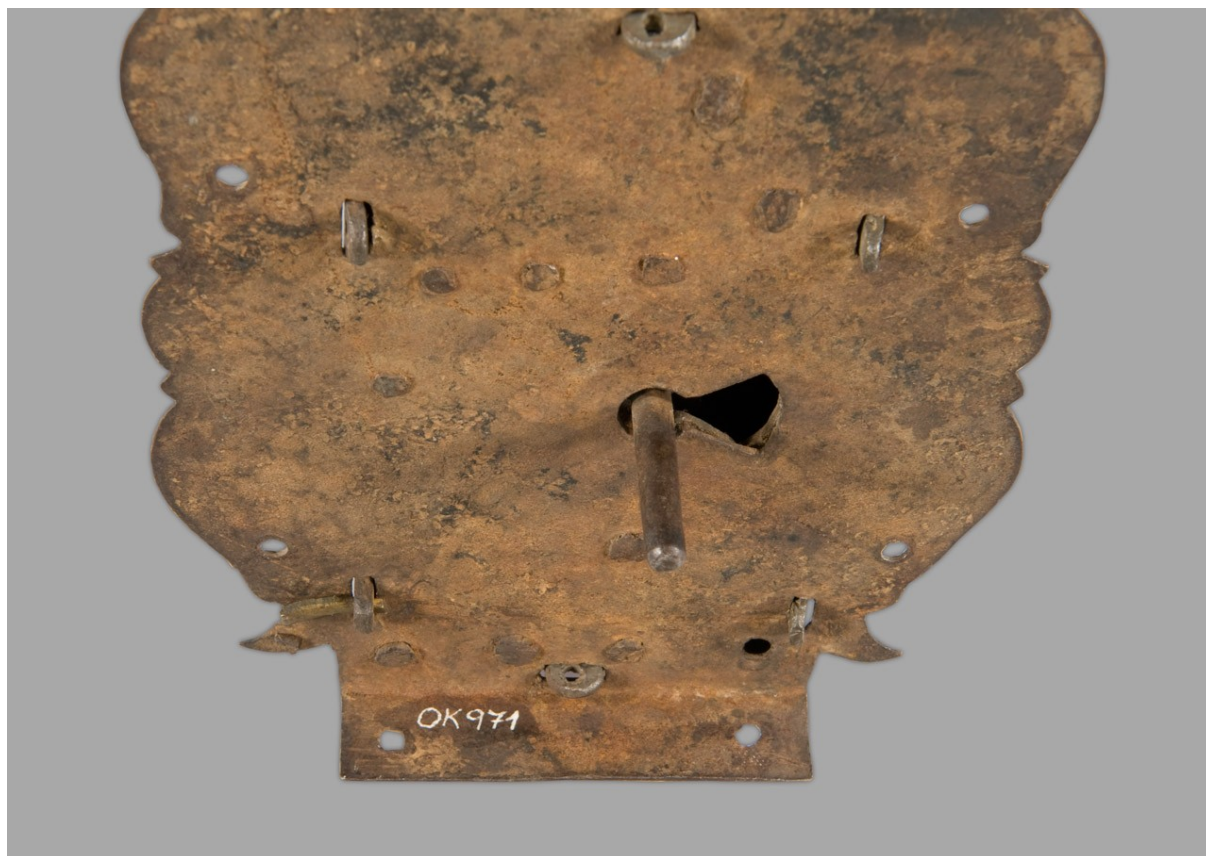
Obr. 8. Detail - podložní plech, nepohledová strana - viditelné krusty nečistot prachových částic a korozních produktů.
V ploše podložního plechu jsou viditelné tzv. zapuštěné nýty.
Evidenční muzejní číslo OK 971.

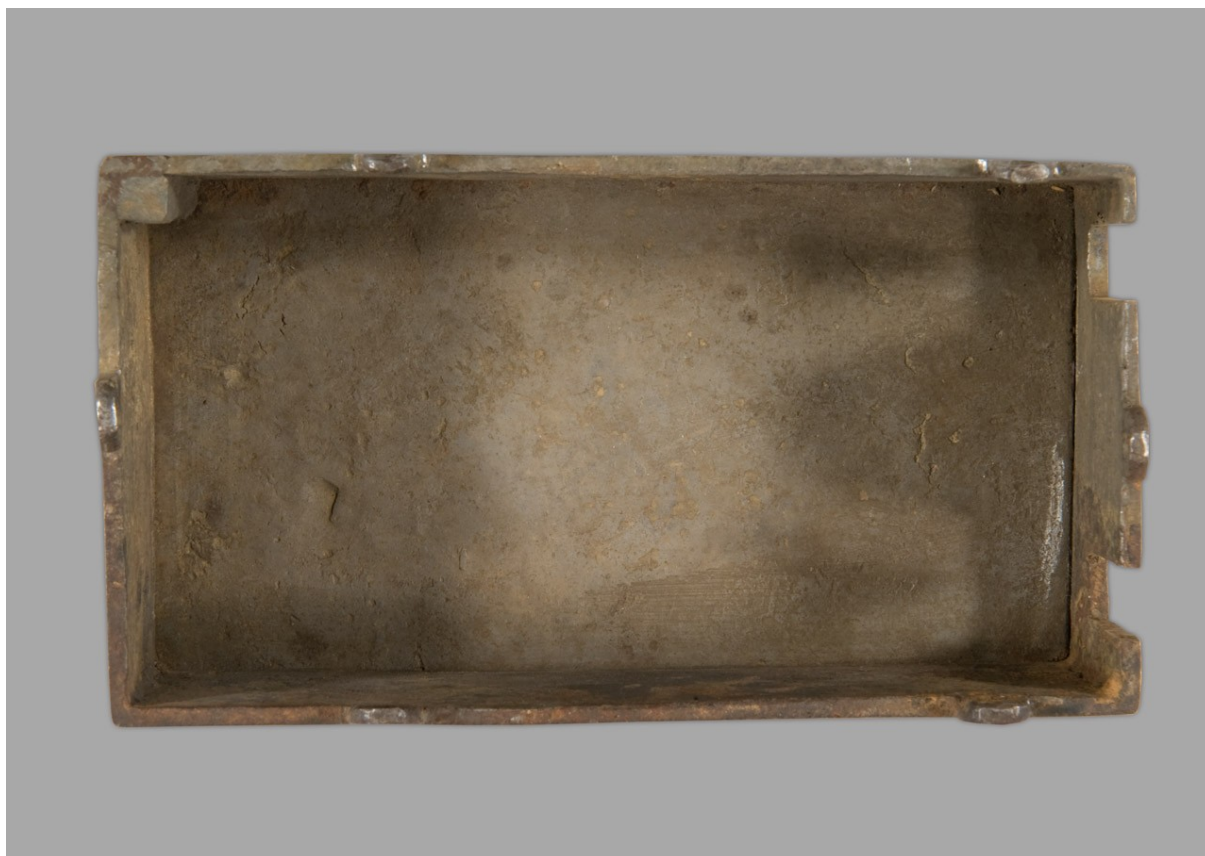
Na vnitřní straně obvodového rámu jsou prachové částice, korozní produkty se zbytky černé povrchové úpravy. Povrchová úprava se nesmáčí destilovanou vodou. Odpuzuje ji. Povrchová úprava reaguje na líh, technický benzín. Rozpouští ji (obr. 10., 26.).

Obr. 10. Obdélná kazeta – vnitřní prostor.
V levém horním rohu je výztuha rámu.
Znatelné prachové částice a korozní produkty.
Při průzkumu nebylo zjištěno použití zdobných technik (cínování). Vzorek byl odebrán z pravého dolního rohu.

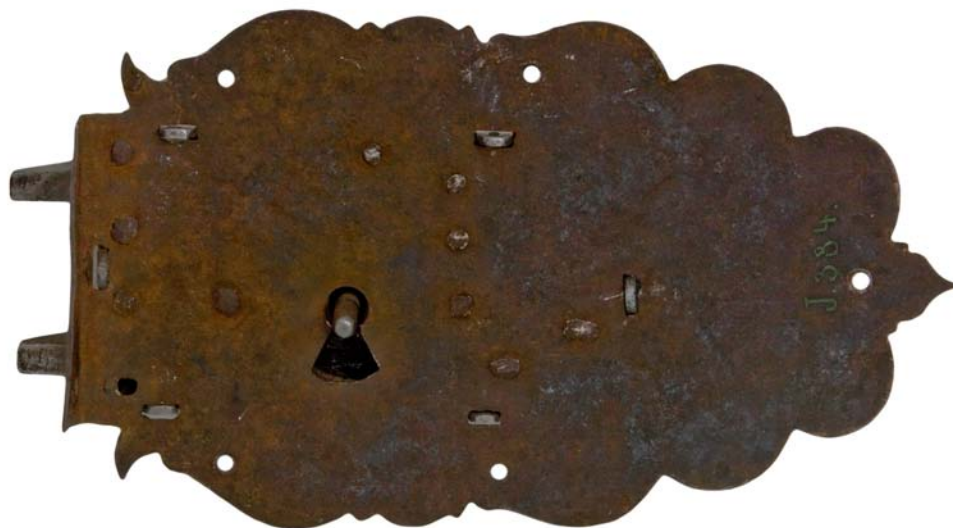
Obr. 13. Zadní část (nepohledová) podložního plechu.

Na podložním plechu se objevily zbytky okují od volného (ručního) kování.

Pozvolné odstraňování korozních produktů za pomoci oplachů technickým benzínem, lihem. Následné sušení bylo provedeno horkovzdušnou pistolí při teplotě 90 °C, cca 5 – 10 minut.

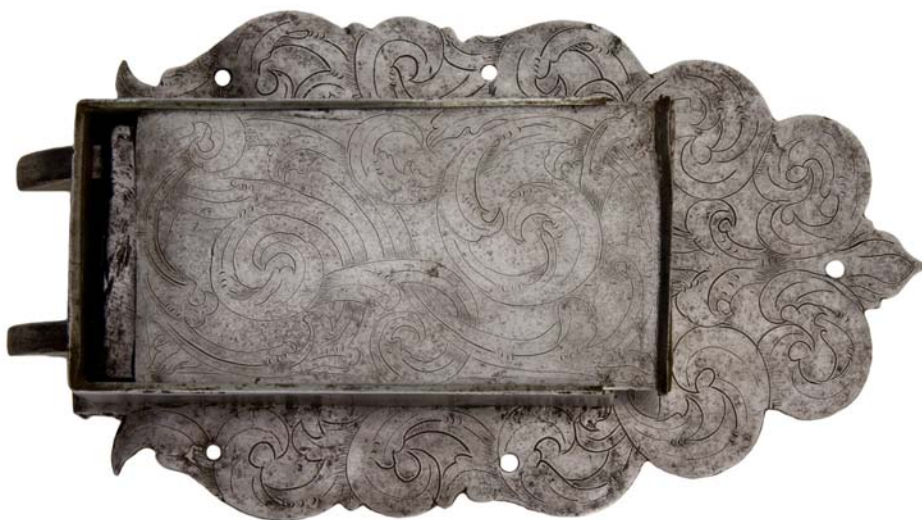
Obr. 14. Přední pohledová strana nábytkového zámku – podložní plech, obdélná kazeta kryje zámkový mechanismus.

Pro odstranění korozních produktů z přední části podložního plechu, mechanismu zámku a z obdélné kazety byly zvoleny oplachy technickým benzínem, lihem a mechanické rozrušování ocelovými vatami velikosti No. 000. Na rozrušování korozních produktů bylo použito ocelových kotoučků a kartáčků s jemným vláknem No. 1083 a No. 1083. Vata, ocelové kotoučky a kartáčky jsou velmi jemné a k odstranění korozních produktů dochází pozvolna, po vrstvách.

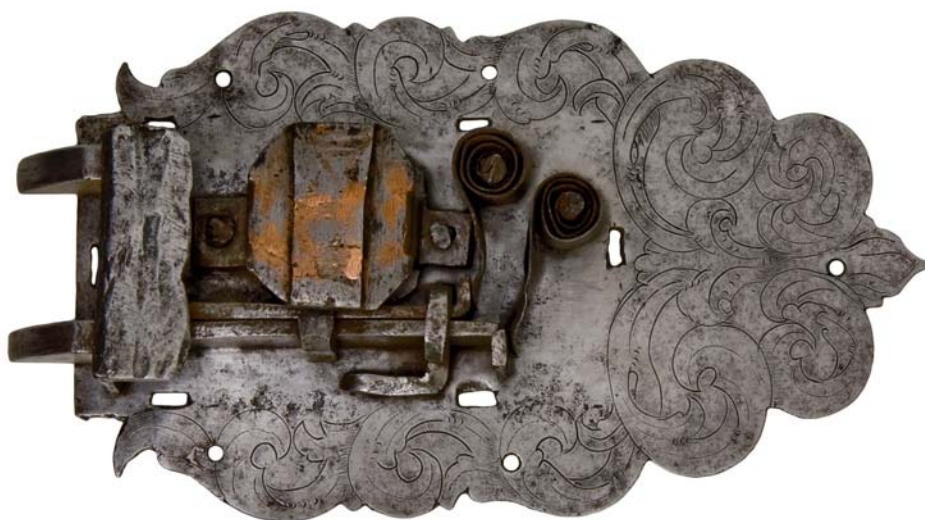
Obr. 15. Čelní pohledová strana nábytkového zámku se zámkovou mechanikou.

Na hraně aplice je ztelná spojovací technologie – tvrdé pájení mědi.

Pro odstranění korozních produktů z přední části podložního plechu, mechanismu zámku byly zvoleny oplachy technickým benzínem, lihem a mechanické rozrušování ocelovými vatami velikosti No. 000. Na rozrušování korozních produktů bylo použito ocelových kotoučků a kartáčků s jemným vláknem No. 1083 a No. 1083. Vata, ocelové kotoučky a kartáčky jsou velmi jemné a k odstranění korozních produktů dochází pozvolna, po vrstvách.

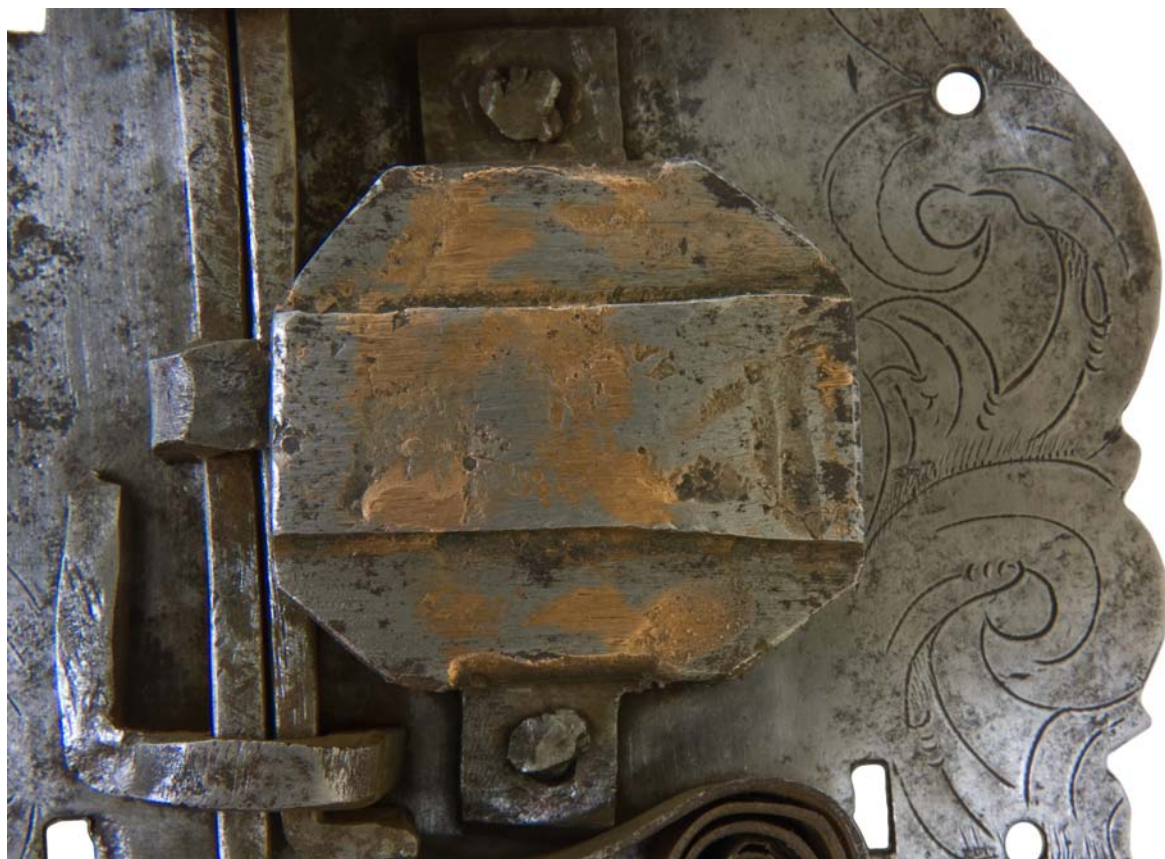
Obr. 16. Detail – na hraněné aplikace s mechanikou pro dutý klíč je spojovací technologie tvrdého pájení mědí. Hraněné aplikace je uchycená nýty k podložnímu plechu. Při restaurování nedojde k poškození. Bylo provedeno lokální mechanické odstranění korozních produktů ocelovou vatou Rakso (velikost No. 000). Pozvolné odstraňování korozních produktů.

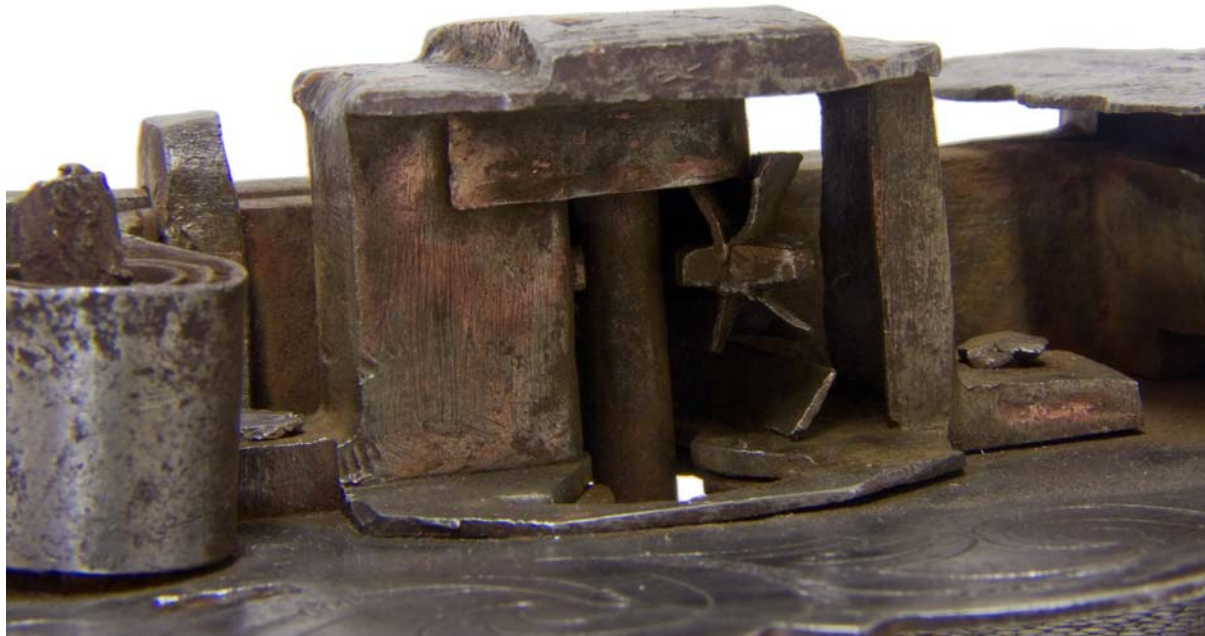
Patka hvězdovitého profilu je zanesená korozními produkty a zdeformovaná (obr. 17.).

Patka hvězdčovitého profilu je zanesená korozními produkty a zdeformovaná. Tato deformace pravděpodobně nastala při neodborném (násilném) vniknutí do mechanismu nábytkového zámku a zabraňuje funkčnosti celého mechanismu. Při odstranění této deformace by došlo ke ztrátě autentičnosti nábytkového zámku. Tato deformace se nebude opravovat (obr. 15., 17.).

Obr. 17. Klíčnický mechanismus je kryt hraněnou aplikou pro dutý klíč s patkou hvězdicovitého profilu se zářezy v ploše.

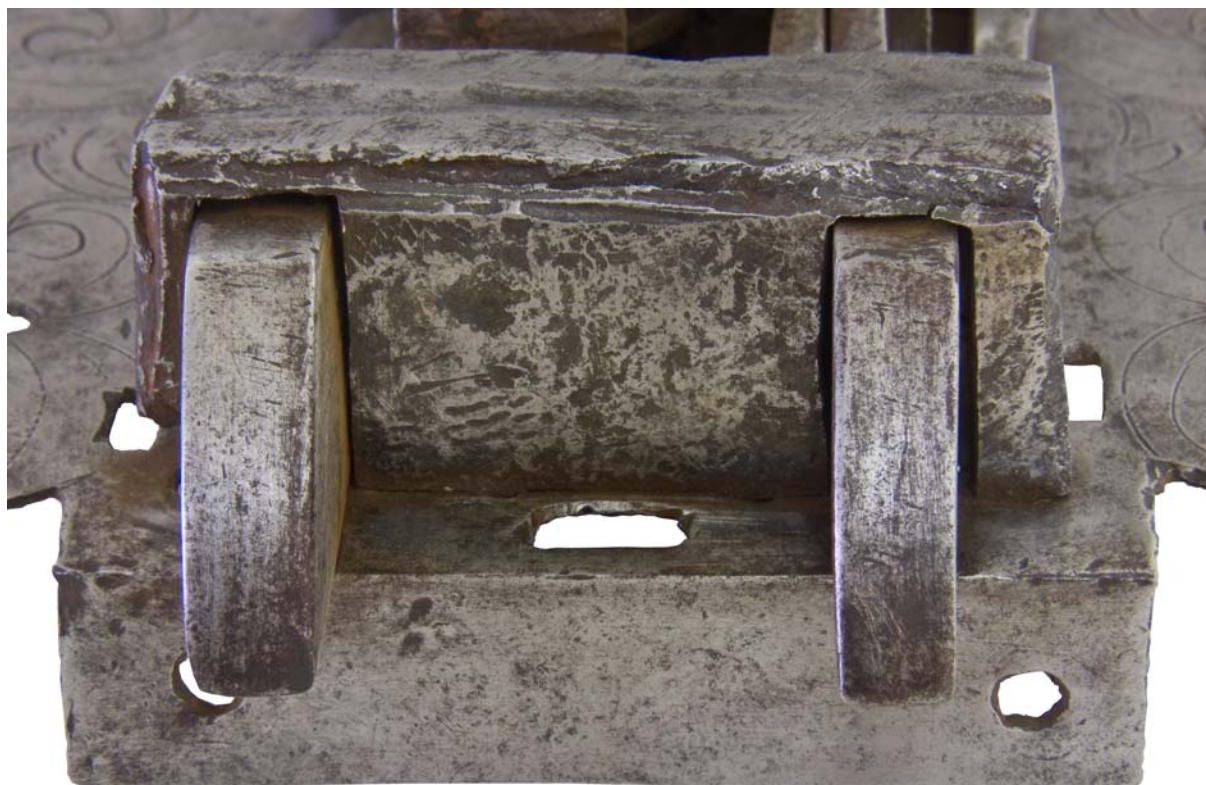
Obr. 18. Čelní L-profil závor je k podložnímu plechu přinýtovaný. Na levé straně vedle levé závory chybí jistící nýt. Nýt byl pravděpodobně vylomen. Čelní L-profil jistí k podložnímu plechu další 3 nýty. Tyto nýty jsou stabilní, jistí čelní L-profil závor.

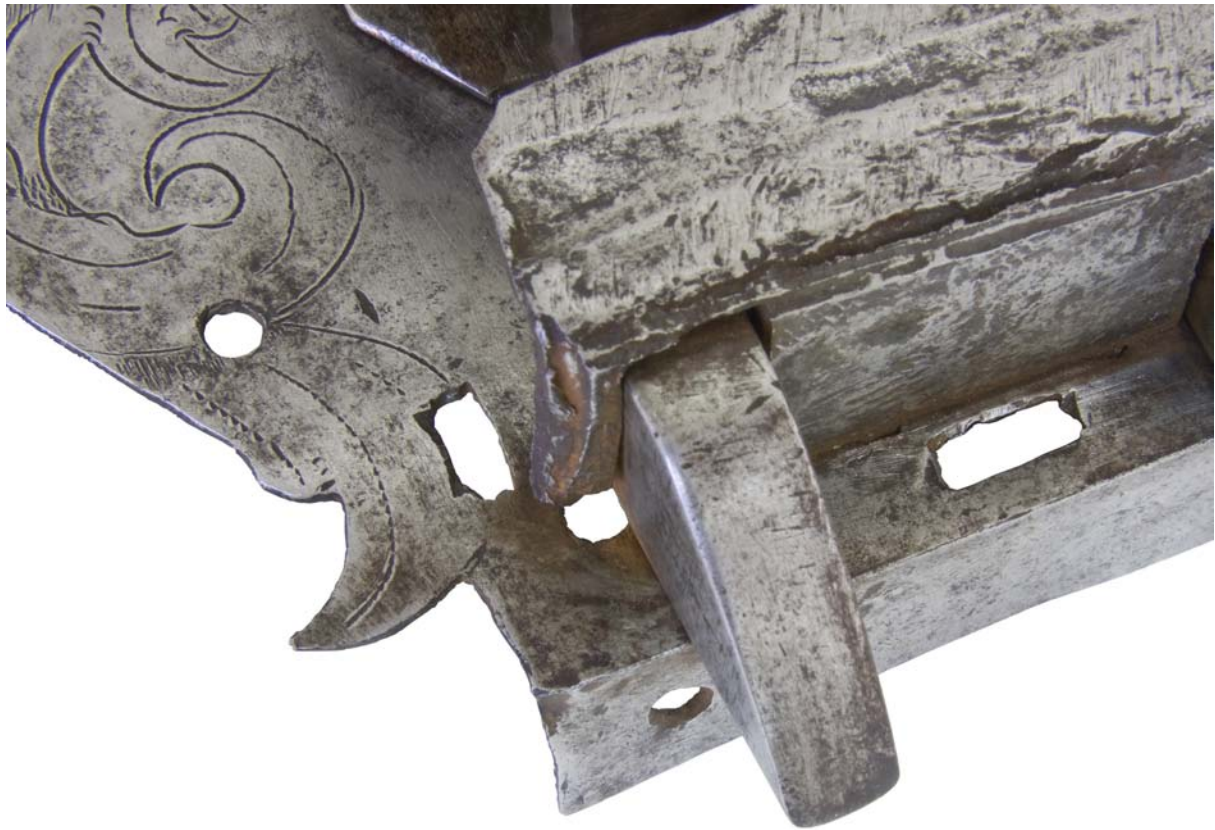
Obr. 19. Detail - čelní L-profil závor.

Na levé straně vedle levé závory chybí jistící nýt. Nýt byl pravděpodobně vylomen. Čelní L-profil jistí k podložnímu plechu další 3 nýty. Tyto nýty jsou stabilní, jistí čelní L-profil závor.

Na čelním L-profilu jsou rýhy po pilování.

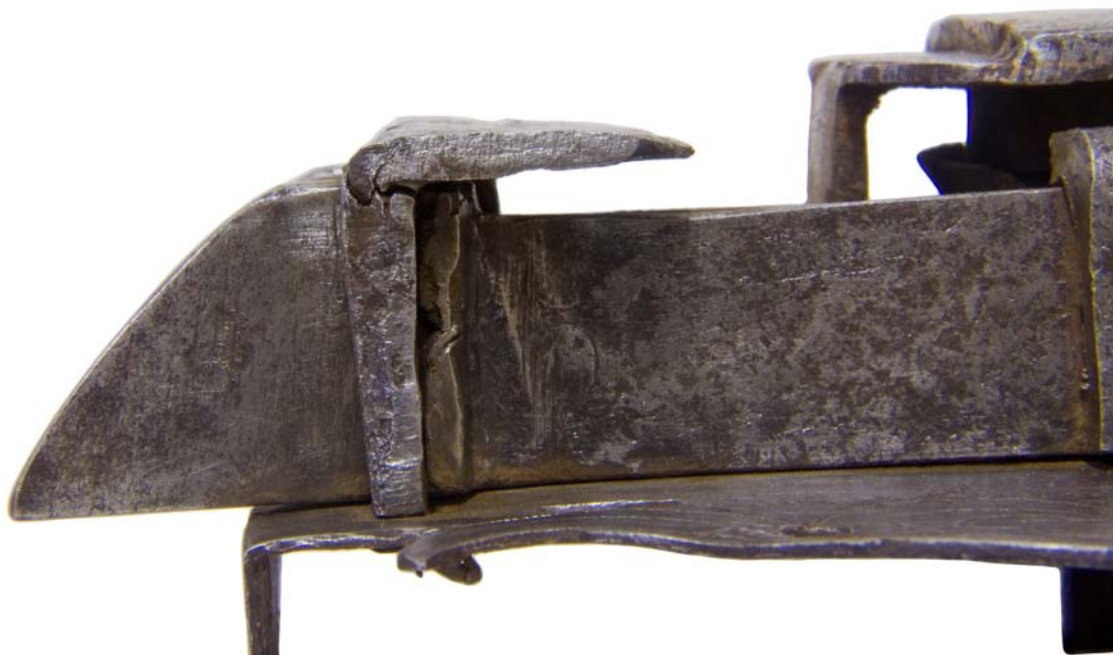
Obr. 20. Čelní L-profil závor.

V pravoúhlém ohnutí je prasklina u pravé závory. Prasklina v pravoúhlém zahnutí nemá vliv na celkovou pevnost zámku.

Praskliny, deformace a jiné vady opravovat nebudeme, jelikož nemají vliv na celkovou pevnost zámku. Praskliny budou čištěny mechanicky - do prasklin bude během čištění aplikován petrolej, následně budou opláchnuty technickým benzínem a lihem. Pro lepší uvolnění krust bude použito profouknutí tlakovým vzduchem 0,3 MPa. Po částečném odstranění korozních produktů a stabilizaci vysušením horkovzdušnou pistolí při teplotě 90 °C, cca 5 – 10 minut bude do prasklin injektován roztok tanátu A a konzervován minerálním olejem WD 40 s včelím voskem. Včelí vosk rozpustíme v minerálním oleji WD 40 při teplotě $t = 70$ stupňů Celsia (viz. X. Použité technologie a materiály).

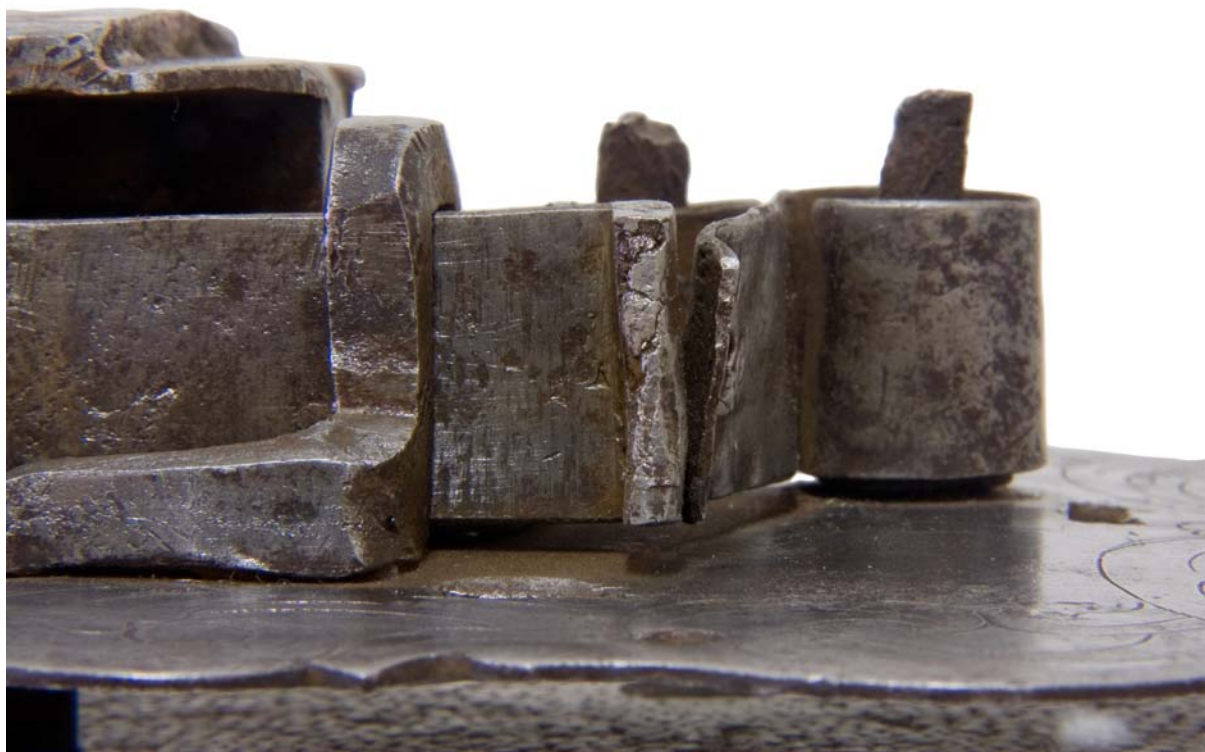
Obr. 21. Obě závory jsou částečně funkční.
Pravouhlé zakončení závory u pružiny.
Fixace závory fixačním raménkem úchytného třmenu závor.
Fixační raménko úchytného třmenu závor je vykováno volným (ručním) kovááním.
Pozvolné odstraňování korozních produktů.
Na závoře jsou viditelné rýhy po pilování.

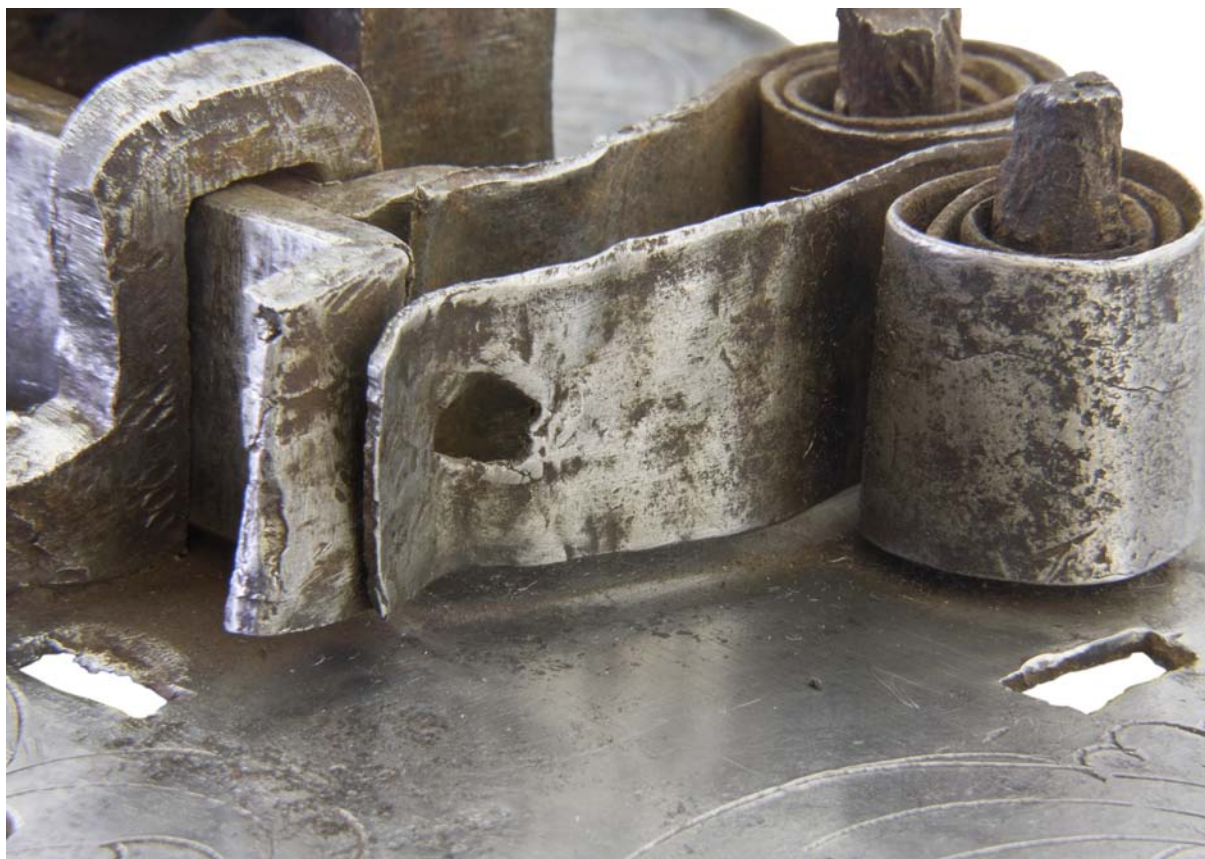
Obr. 22. Pružiny v zadní části dveřního zámku jsou částečně funkční. Zadní pružina má ve svém středu nepravidelný otvor (přibližný průměr 6 mm). Pružina byla pravděpodobně vyměněna při dřívějších opravách. Během restaurování nemůžeme ověřit mechanické vlastnosti pružin. Pružiny jsou na sloupcích. Sloupky jsou stabilní. Pozvolné odstraňování korozních produktů.

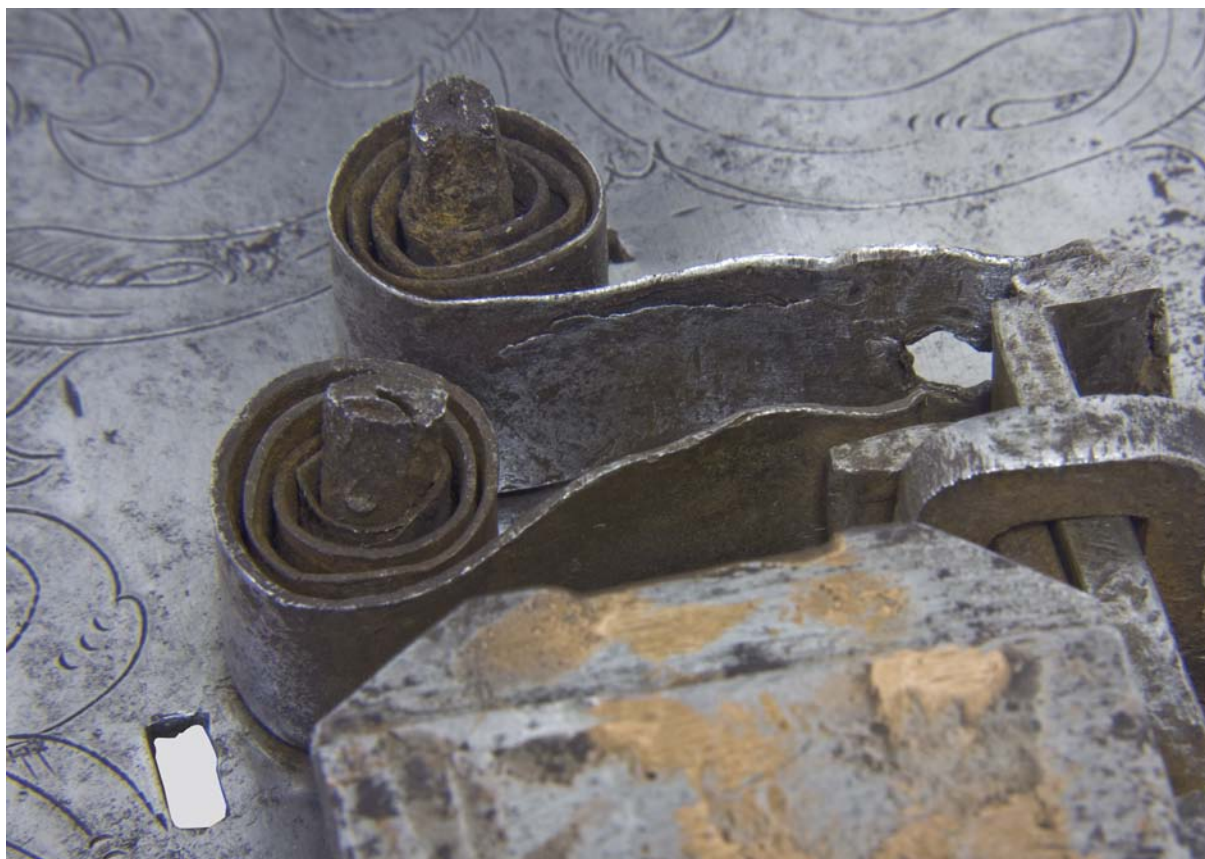
Obr. 23. Detail - prasklina na zadní pružině.

Prasklina pravděpodobně vznikla výrobou (při kování, kalení nebo popouštění).

Pružiny v zadní části dveřního zámku jsou částečně funkční. Zadní pružina má ve svém středu nepravidelný otvor (přibližný průměr 6 mm) a pod hranou prasklinu (přibližná délka 22 mm, hloubka v rozmezí od 0,1 mm do 2 mm). Pružina byla pravděpodobně vyměněna při dřívějších opravách. Během restaurování nemůžeme ověřit mechanické vlastnosti pružin. Pružiny jsou na sloupcích. Sloupky jsou stabilní.

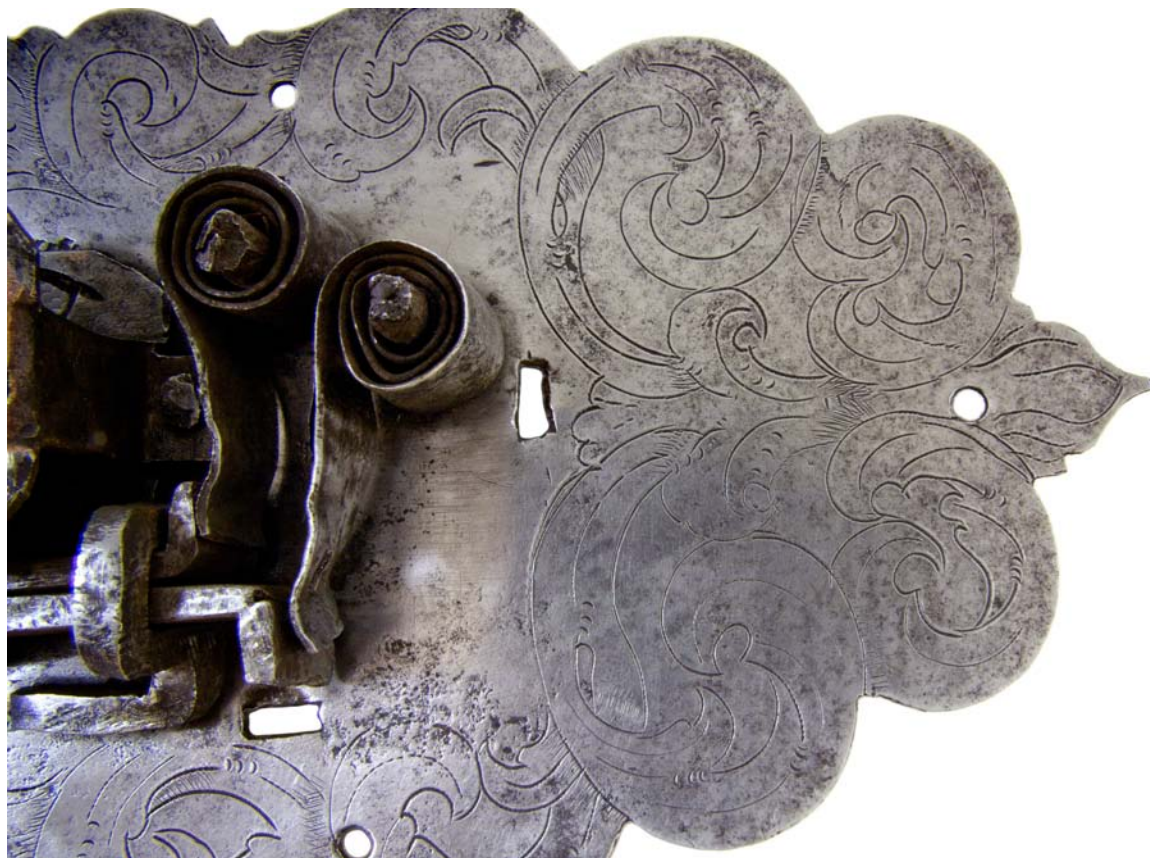
Obr. 24. Pozvolné odstraňování korozních produktů z podložního plechu.
Dekor z akantových rozvilin je propracovaný.
Důlková koroze v ploše podložního plechu.

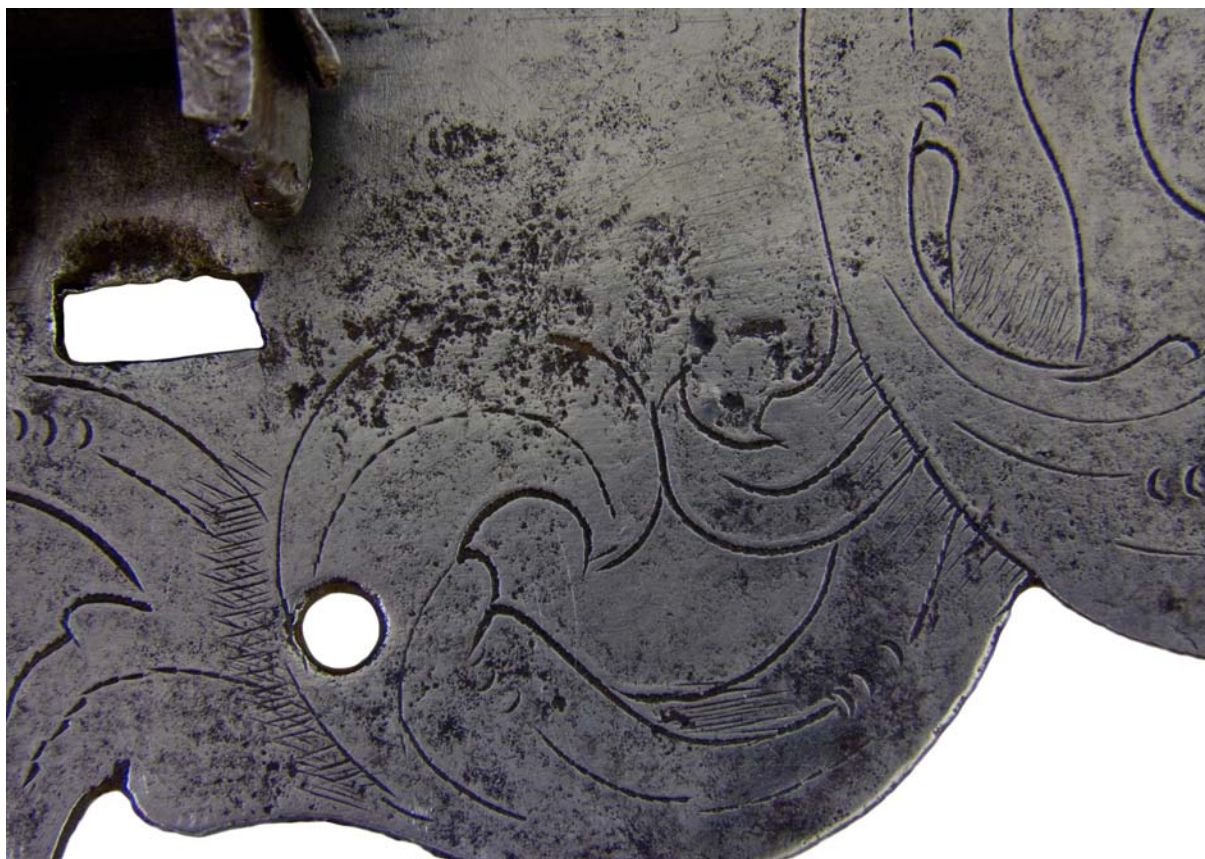
Obr. 25. Detail - dekor akantových rozvilin. Linie dekoru je zvýrazněná pozvolným přechodem rýh od jemných po výrazné.
Znatelná důlková koroze.
Pozvolné odstraňování korozních produktů.
V ploše podložního jsou viditelné rýhy po pilování.
