RESTAURÁTORSKÁ DOKUMENTACE

Nábytkový zámeček krytý obdélnou kazetou

Kurátor sbírky: PhDr. Jan Mohr
Restaurátor: David Lejsek

Nábytkový zámek krytý obdélnou kazetou

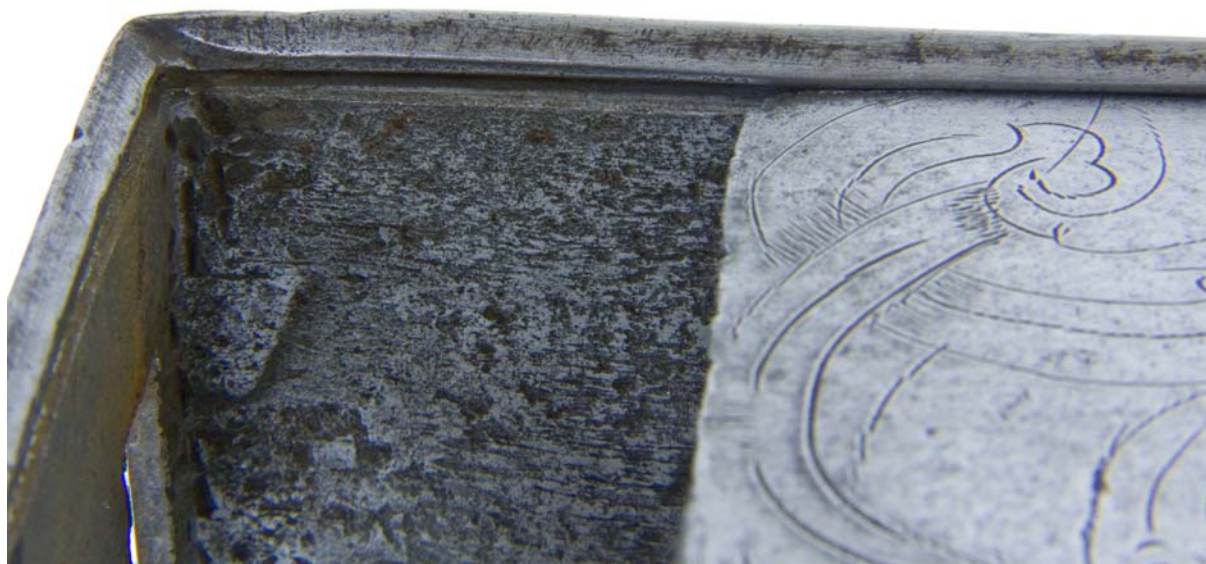
Obr. 26. Krycí plech je vsazen do drážky (přibližně 1mm), která je v obvodovém rámu. Krycí plech má tloušťku 1 mm, je na horní straně rýhovaný akantovou rozvilinou do S. Postupné odstraňování korozních produktů z vnějších a vnitřních stran obdélné kazety. Ve vnitřním prostoru rámu je viditelná důlková koroze.

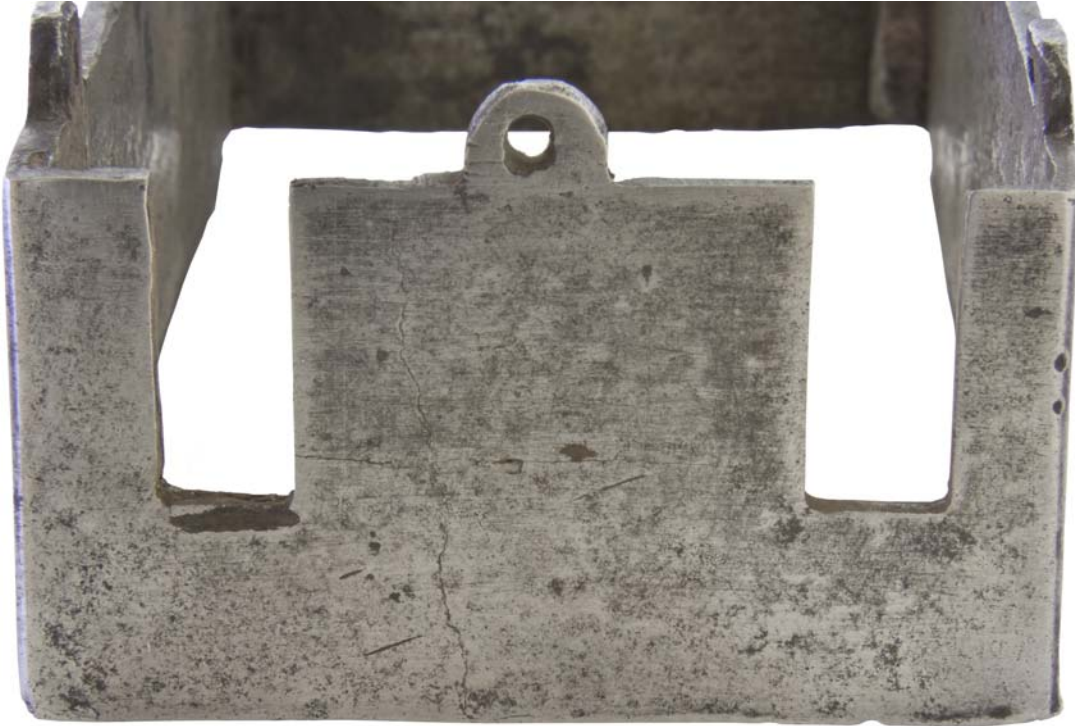
Obr. 28. Odstraňování korozních produktů - čelní strana podložního plechu.
Viditelná vlasečnicová prasklina.
Pod levým otvorem pro závoru je viditelné naznačení od sekáče.

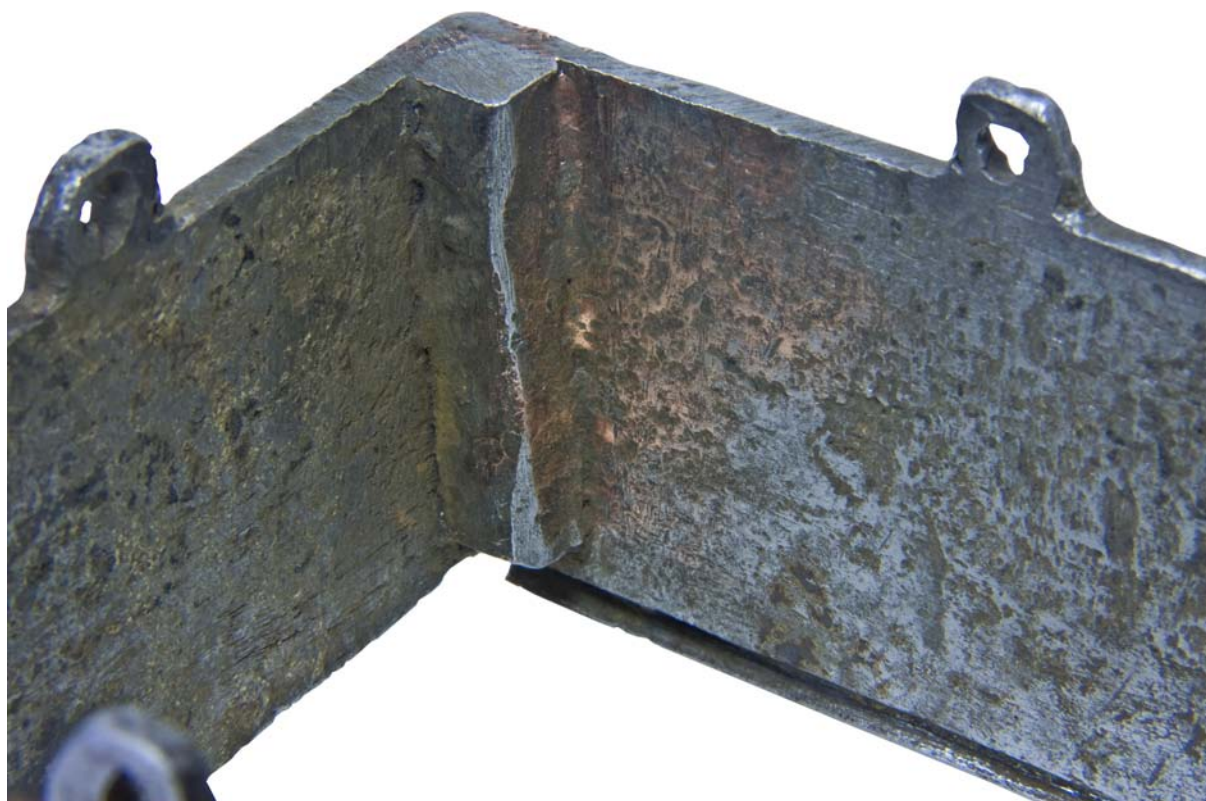
Obr. 29. Detail - odstraňování korozních produktů.

Na vnitřní straně rámu ozdobné destičky je viditelná důlková koroze, zbytky okují po kovářském zpracování.

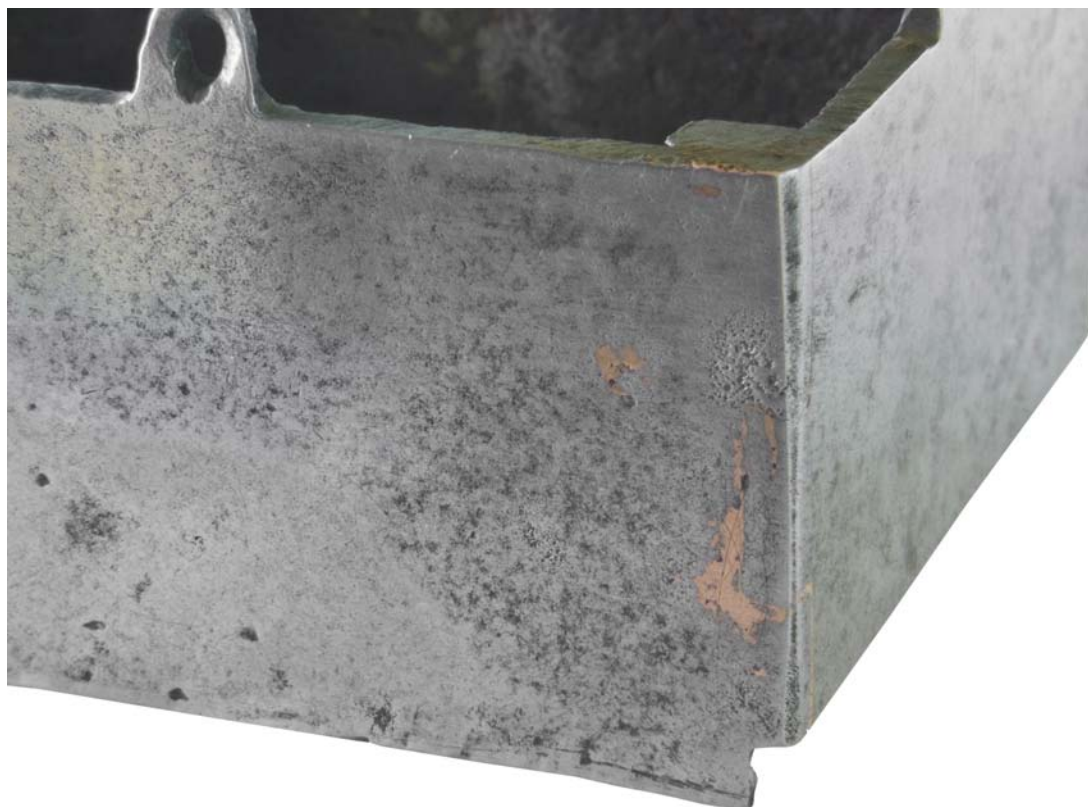
Obr. 30. Detail - odstraňování korozních produktů z podložního plechu.
Vnější pohled na rám, kde je rám spojen spojovací technologií tvrdého pájení mědi.
V ploše rámu je patrná důlková koroze.

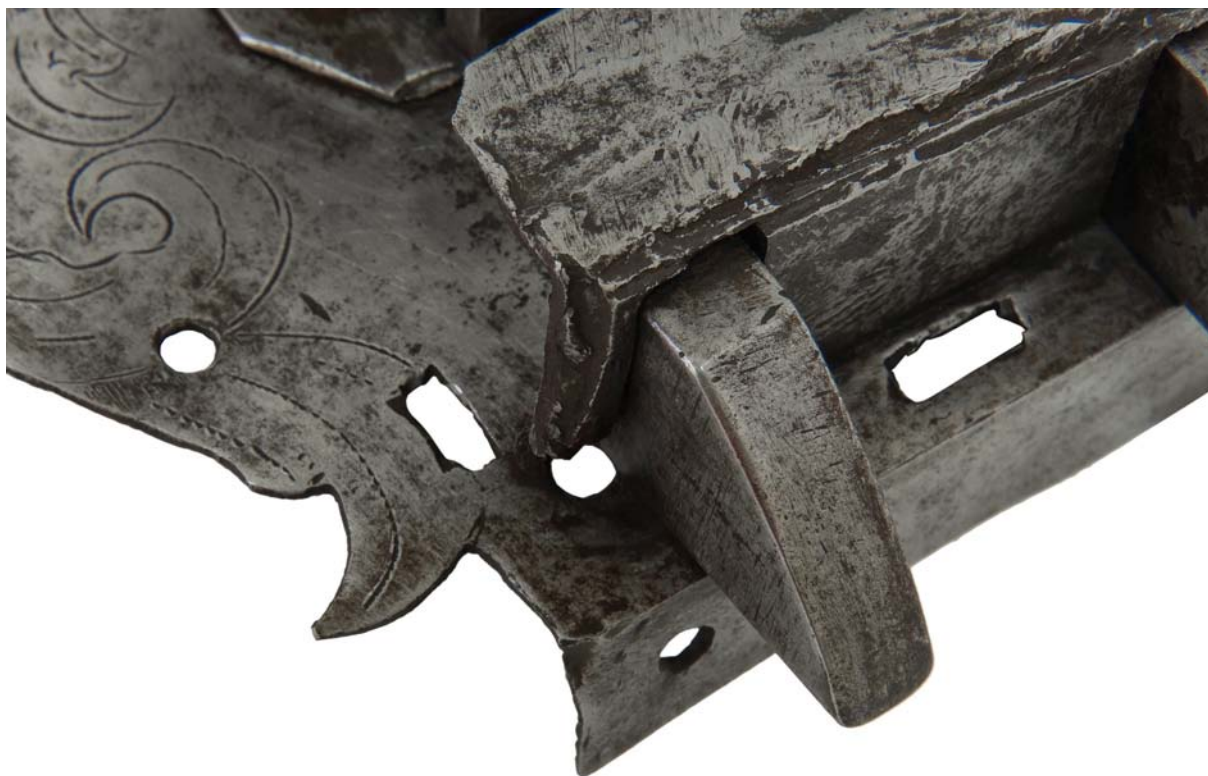
Obr. 39. Chybějící jistící nýt předního L- profilu závora. Nýt byl násilně vylomen. Čelní L-profil jistí další tři nýty.

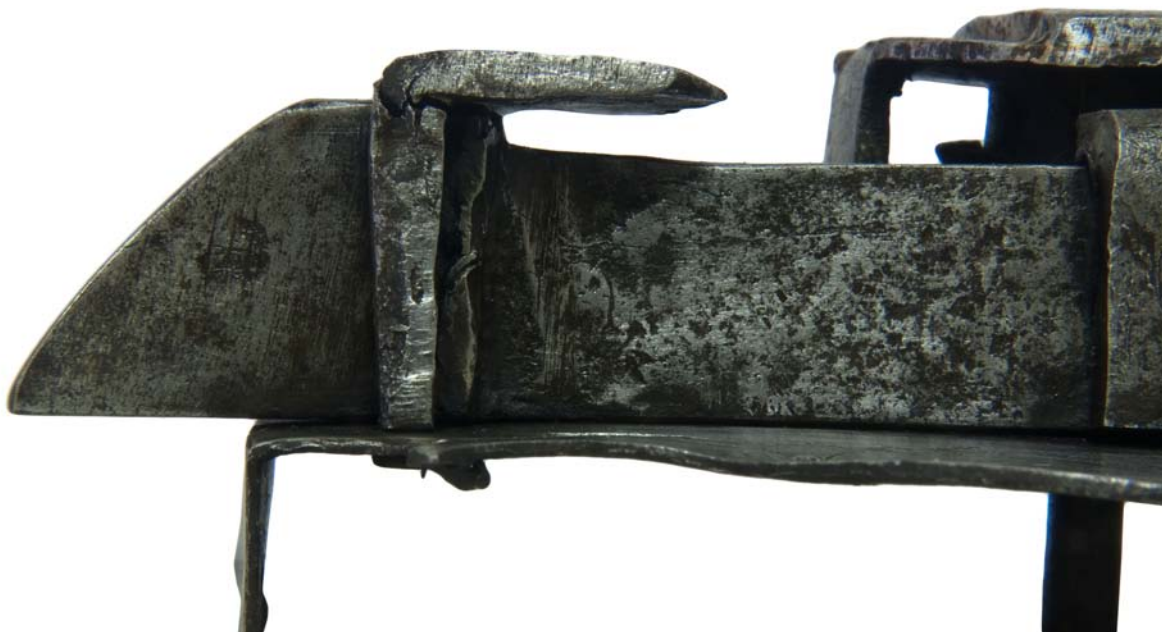
Obr. 40. Prasklina v čelním L- profilu závor je materiálová vada vzniklá výrobou. Tato prasklina nemá vliv na pevnost nábytkového zámku. Na závoře jsou viditelné rýhy od pilování (zámečnické práce).

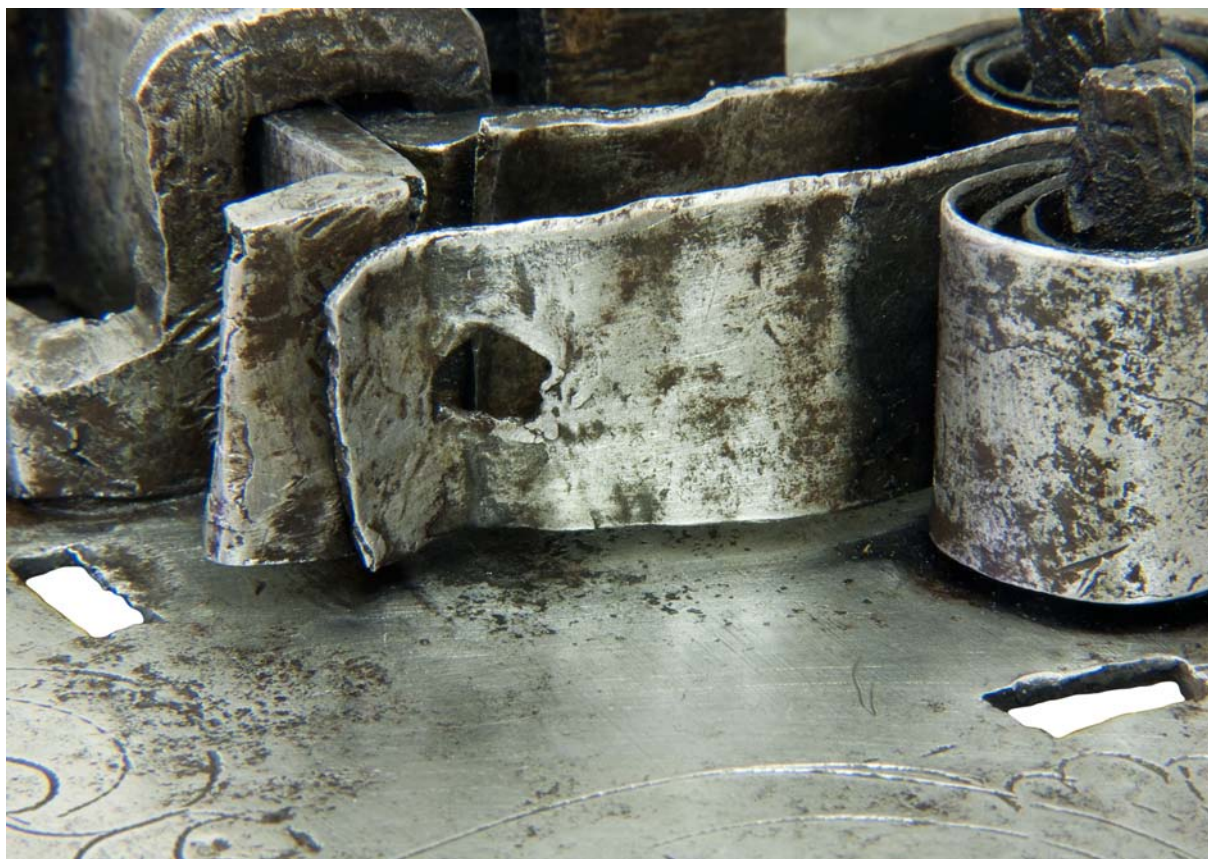
Obr. 42. Detail – nepravidelný otvor zadní pružiny.
Tato pružina byla v minulosti opravována (přetočena).

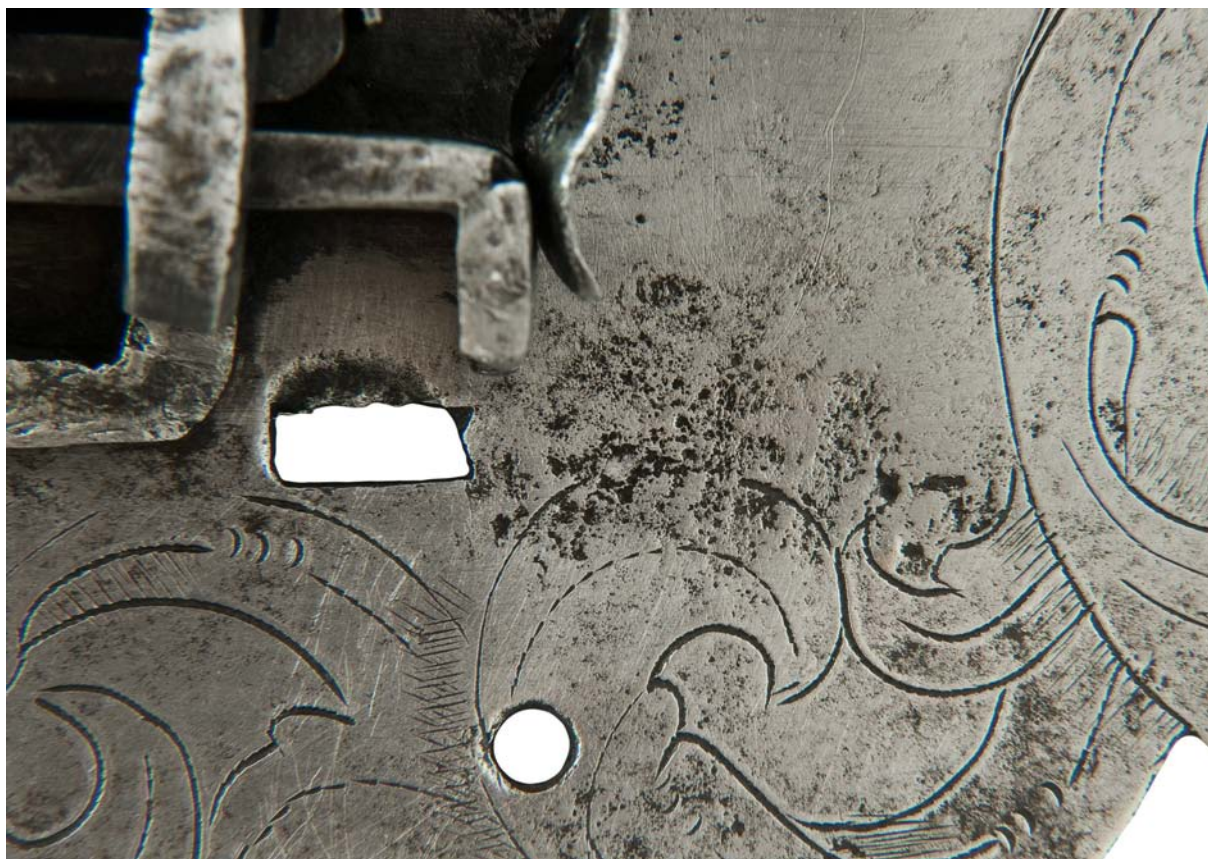
Obr. 44. Detail – stabilizace důlkové koroze a rýhovaného dekoru roztokem tanátu A a následné zakonzervování minerálním olejem WD 40 s včelím voskem.

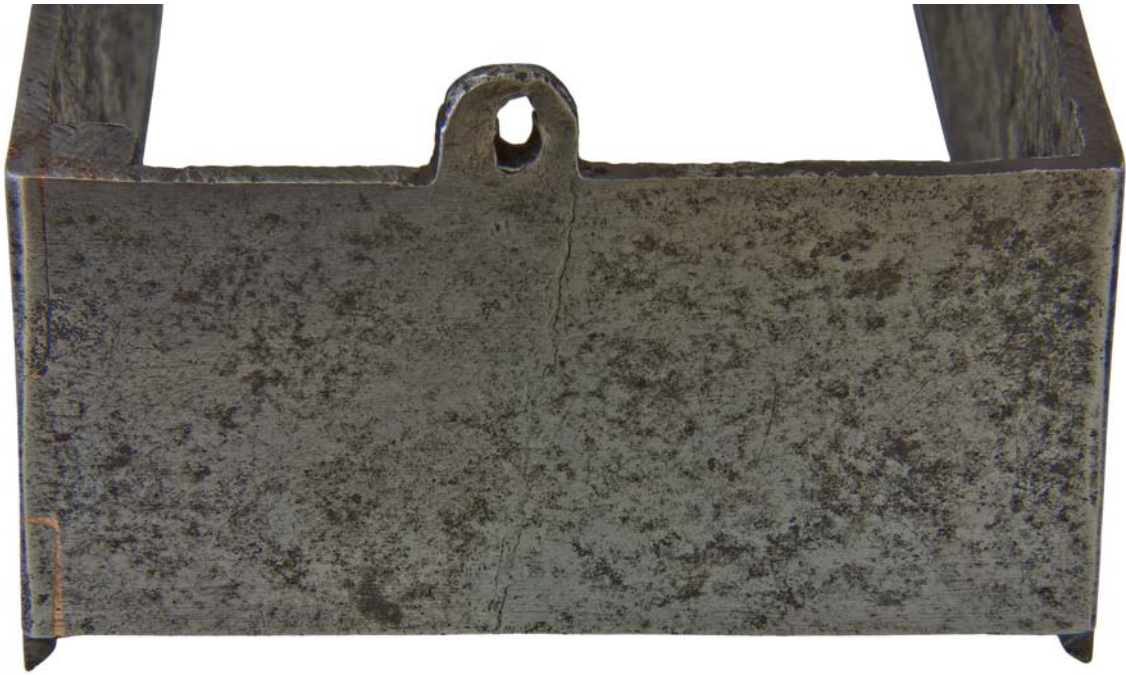
Obr.45. Zadní vlásečnicová prasklina mezi otvory pro závory na rámu obdélné kazety. Materiálové pnutí rámu obdélné kazety nebo nevhodná manipulace může způsobit uvolnění vlásečnicových prasklin.

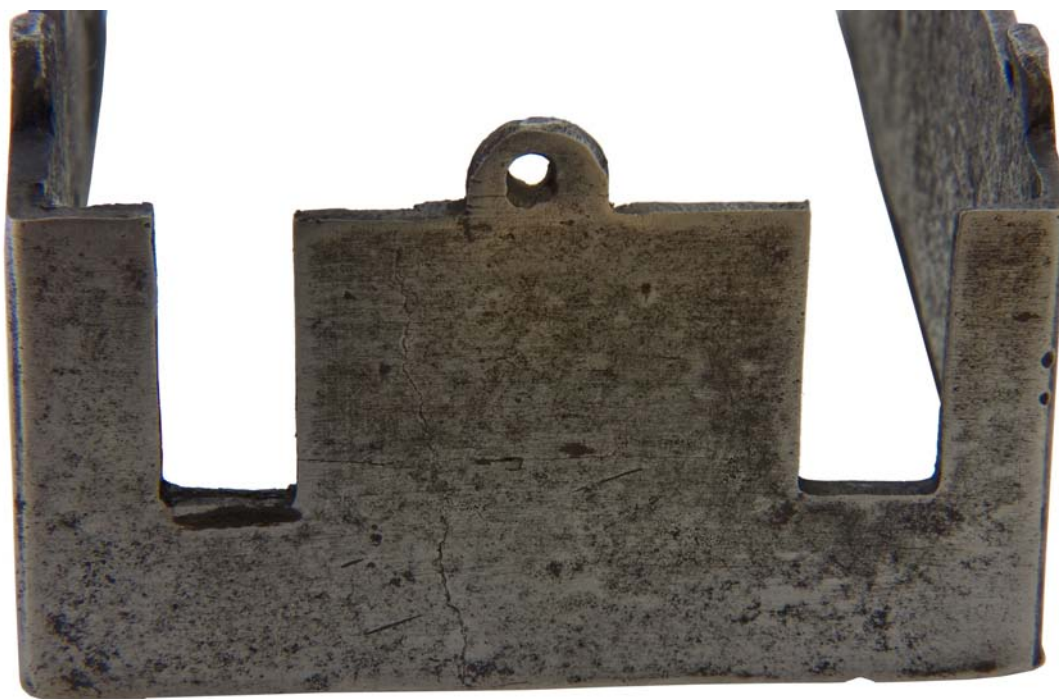
Obr. 46. Přední vlásečnicová prasklina mezi otvory pro závory na rámu obdélné kazety. Materiálové pnutí rámu obdélné kazety nebo nevhodná manipulace může způsobit uvolnění vlásečnicových prasklin.

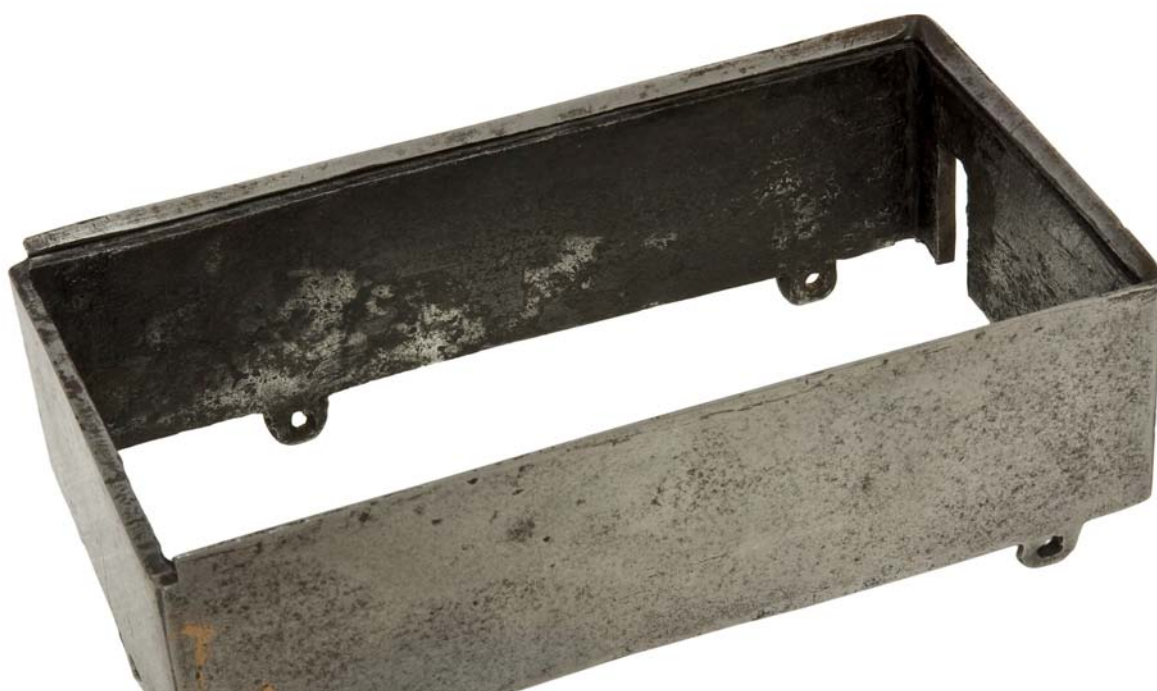
Obr. 49. Na vnitřní straně rámu obdélné kazety jsou zbytky okují vzniklé kovářskou výrobou. Vnitřní prostory jsou stabilní, zakonzervované minerálním olejem WD 40 s včelím voskem.
