RESTAURÁTORSKÁ DOKUMENTACE

Železná truhlička

Kurátor sbírky: PhDr. Jan Mohr
Restaurátor: David Lejsek

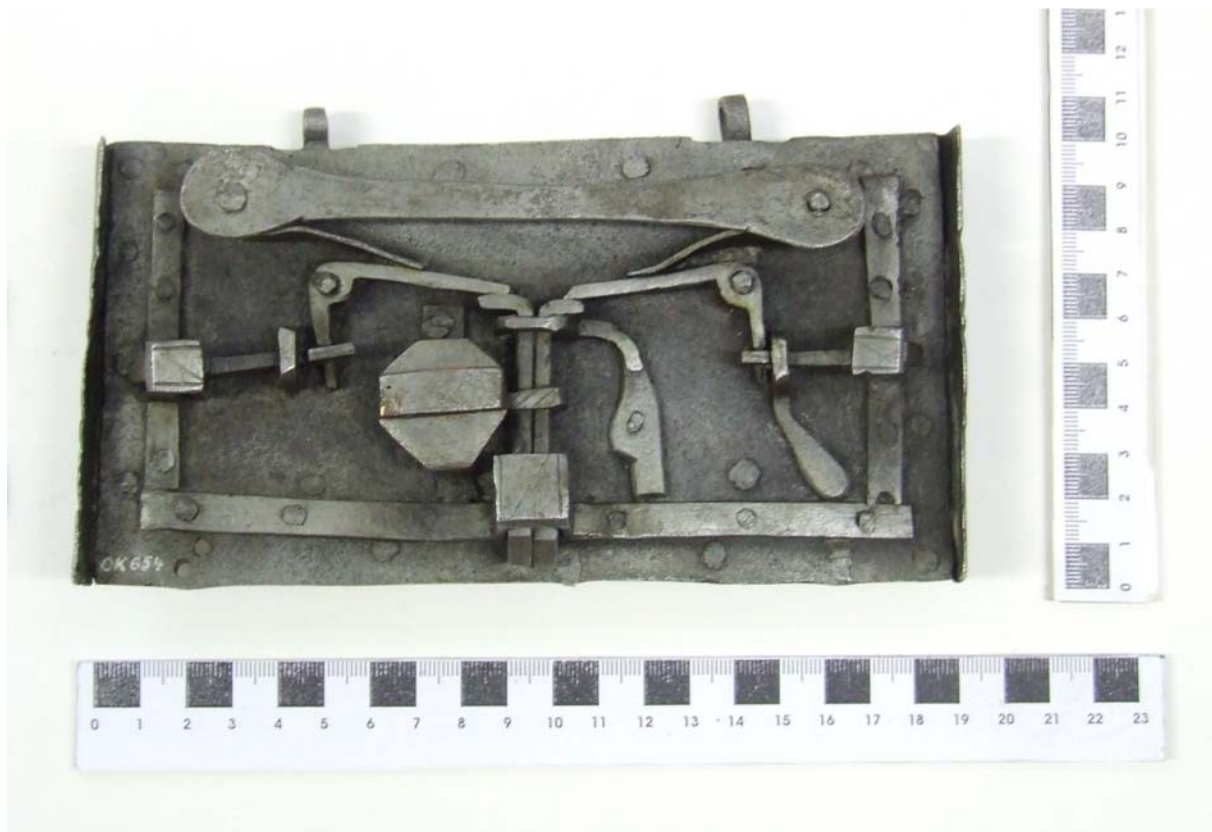
Zámkový mechanismus je částečně funkční. Během restaurování nemůžeme ověřit funkčnost jednotlivých dílů. Zámkový mechanismus nesmí být trvale funkčně zatížen (obr. 2.). Odstraněním korozních produktů dojde k úbytku materiálu.

Obr. 2. Pohledová strana – vnitřní – víčko železné truhličky (díl A)

- zámkový mechanismus je na vnitřní straně dílu A
- zámkový mechanismus je částečně funkční
- kovové jádro zachované- síla železného plechu je 2 mm
- závory jsou uchyceny U profilem
- chybí čelní
- znatelné znečištění prachovými částicemi se zbytky konzervačních prostředků (vosky, oleje)

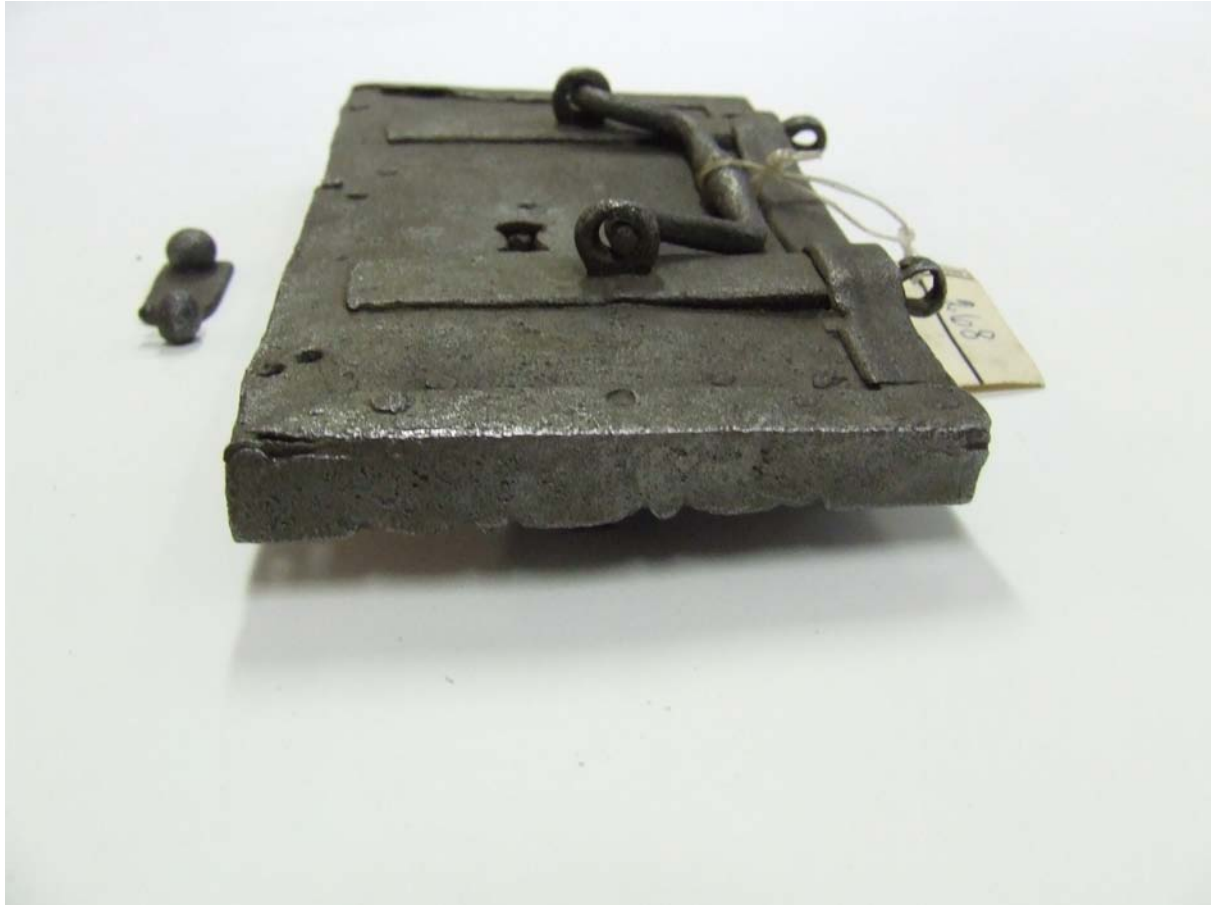
Praskliny a deformace a jiné vady nebudou opravovány, jelikož nemají vliv na celkovou pevnost dílu A. Na hraně překladového plechu je opakovaný vzor částečného oblouku s hrotem. Vzorek je poškozen (obr. 3., 4.).

- Obr. 3. Překladový železný plech - levý, je přinýtovaný zapuštěnými nýty.
- opakovaný ozdobný vzor částečného oblouku a hrotu
 - nýtování do plochy plechu – tzv. zapuštěné nýty
 - na hraně je znatelná prasklina o délce 5 – 20 mm a hloubce 0,01 – 0,2 mm
 - znatelné znečištění prachovými částicemi se zbytky konzervačních prostředků (vosky, oleje)
 - znatelná důlková koroze

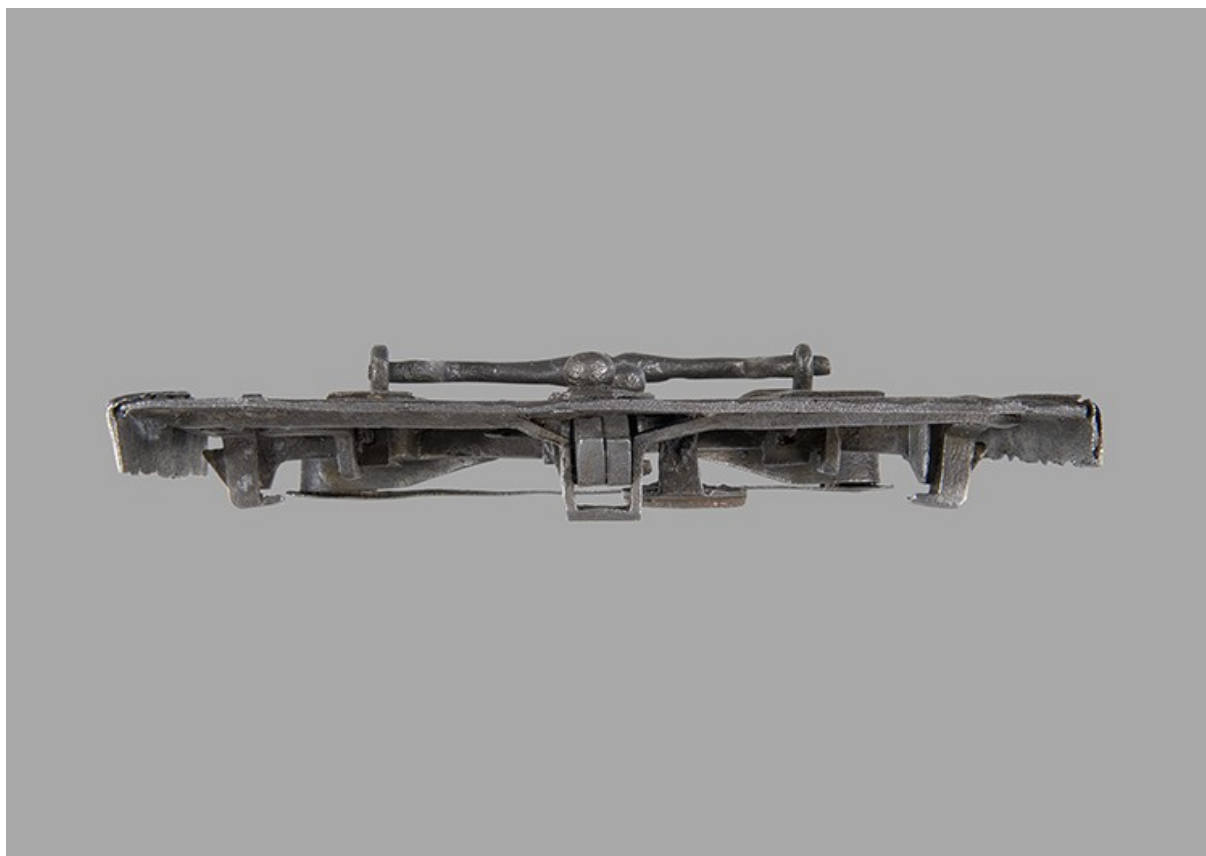
Základový plech - tloušťka plechu je 2 mm, v čelní části chybí pravouhle zahnutý překladový plech (obr. 5.), byl s největší pravděpodobností vylomen. Tato strana dílu A je pokryta prachovými částicemi, zbytky vosků a důlkovou korozi (obr. 6.). Zadní strana základového plechu se zámkovým mechanismem je též pokryta prachovými částicemi s korozními produkty (obr. 2.). Kovové jádro je zachováno. Zámkový mechanismus je částečně funkční. Chybí klíč k odemýkání.

Obr. 5. Čelní pohled na víčko železné truhličky.
Chybějící čelní překladový plech – pravděpodobně zničen při násilném vniknutí do truhličky.

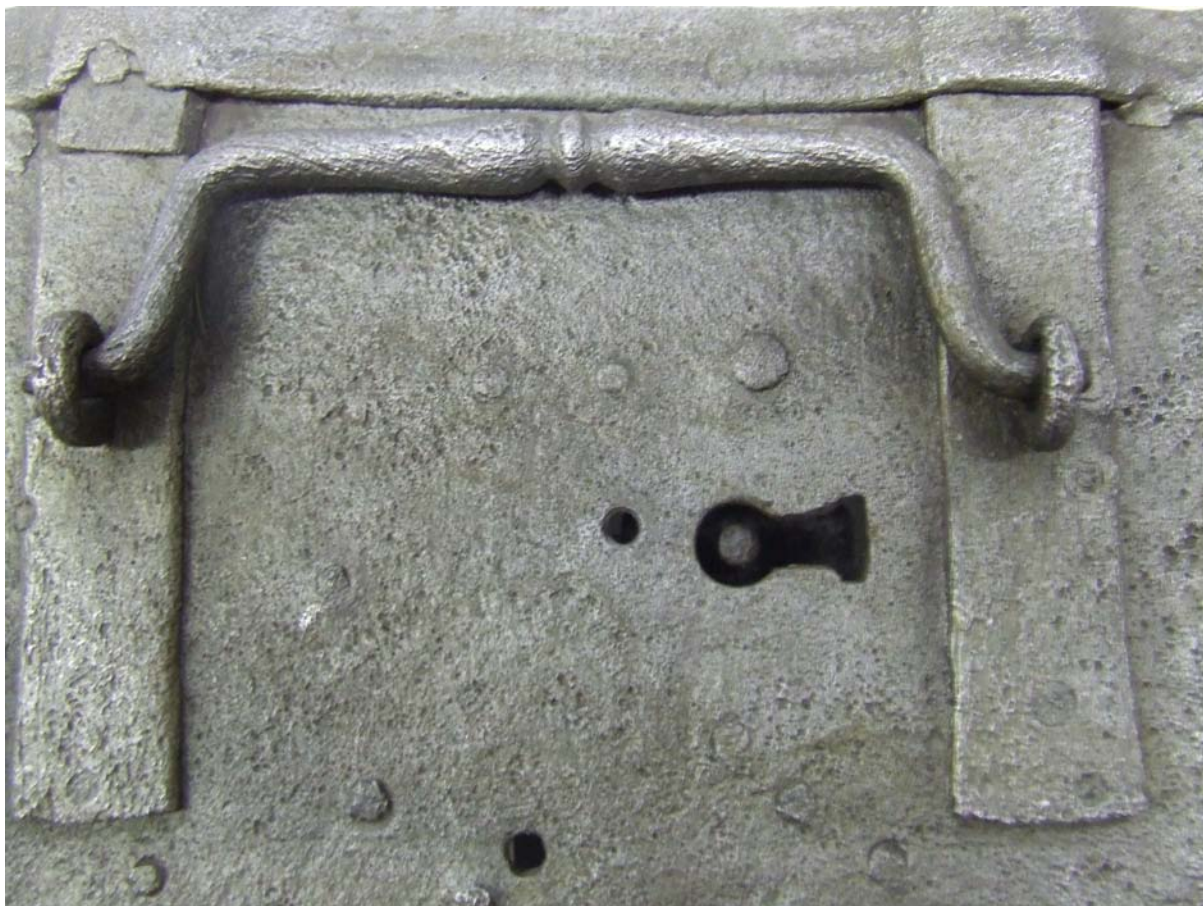
Díl A je pokryt vrstvou jemných korozních produktů, v místech s větším usazováním prachových částic jsou korozní produkty intenzivnější, lokálně vykazuje korozi důlkovou. Důlková koroze je v ploše plechu a v místech spojů (obr. 6., 9, 10.).

Obr. 6. Příložné jisticí pásy s očky na abalustrové držadlo.

- znatelné znečištění prachovými částicemi se zbytky konzervačních prostředků (vosky, oleje)
- znatelná důlková koroze, způsobená předcházející konzervací kyselinou fosforečnou

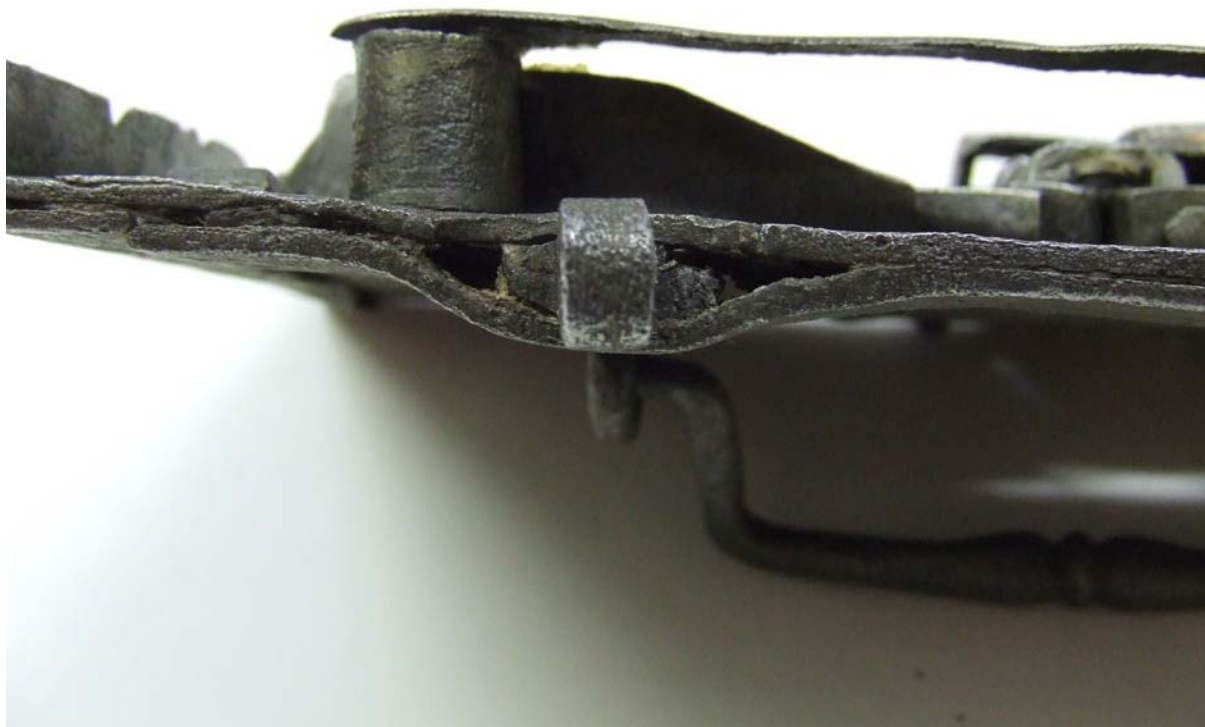
Závěsy pro čepy jsou mechanicky opotřebované, zaprášené se zbytky vosků, v místech spojů jsou bílé a šedivé korozní produkty (obr. 7.).

Obr. 7. Závěs pro čepy – levý.

- mechanicky opotřebovaný
- znatelné znečištění prachovými částicemi se zbytky konzervačních prostředků (vosky, oleje)
- znatelné bílé a šedivé korozní produkty v místech spojů způsobené předcházející konzervací kyselinou fosforečnou

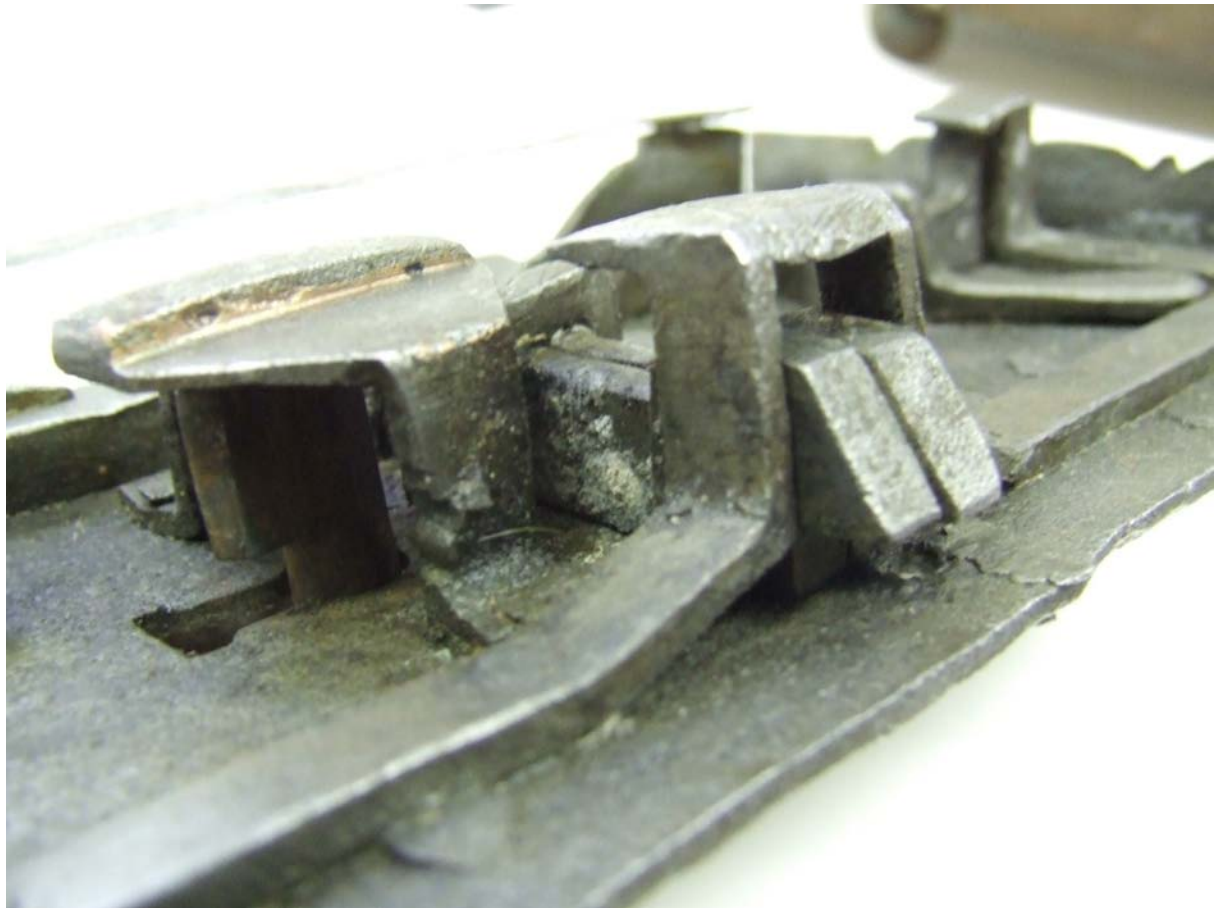
Na vnitřní straně dílu A je zámkový mechanismus. Zámkový mechanismus je částečně funkční. Ve spojích s překladovými pásky jsou intenzivní bílé a šedivé korozní produkty. **Dvě hlavní závory** jsou v přední části jištěny rámem s U profilem a v zadní části přídržnými vodiči těchto závor. Závory jsou značně zaprášené s bílými a šedivými nánosy korozních produktů. Závory jsou na sobě mechanicky nezávislé (obr. 8.).

Obr. 8. Detail – Na závorách je patrná druhotná koroze.
- znatelné bílé a šedivé korozní produkty v místech spojů způsobené předcházející konzervací kyselinou fosforečnou

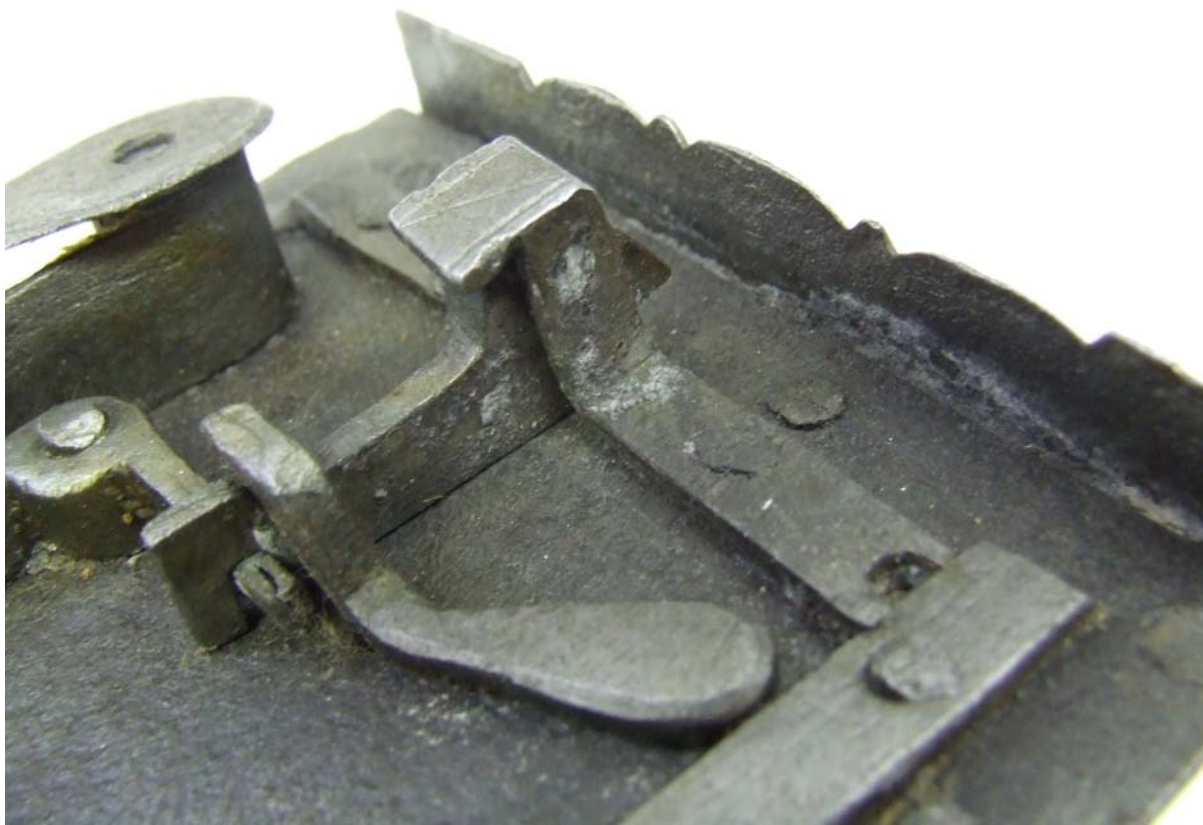
Rám s U profilem je přinýtovaný k základovému plechu. Vrchol U profilu je ozdoben dvěma bočními rýhami a kosenou rýhou z levé do pravé strany. Rám s U profilem je zaprášen se zbytky vosků, v místech s větším usazováním prachových částic jsou korozní produkty intenzivnější. Jsou zde bílé a šedivé korozní produkty (obr. 8., 9.).

Obr. 9. Detail – Znatelná druhotná koroze v místech spojů plechů a v méně přístupných místech (v rozích).
Na rámu U profilu jsou bílé a šedivé korozní produkty způsobené předcházející konzervací kyselinou fosforečnou.

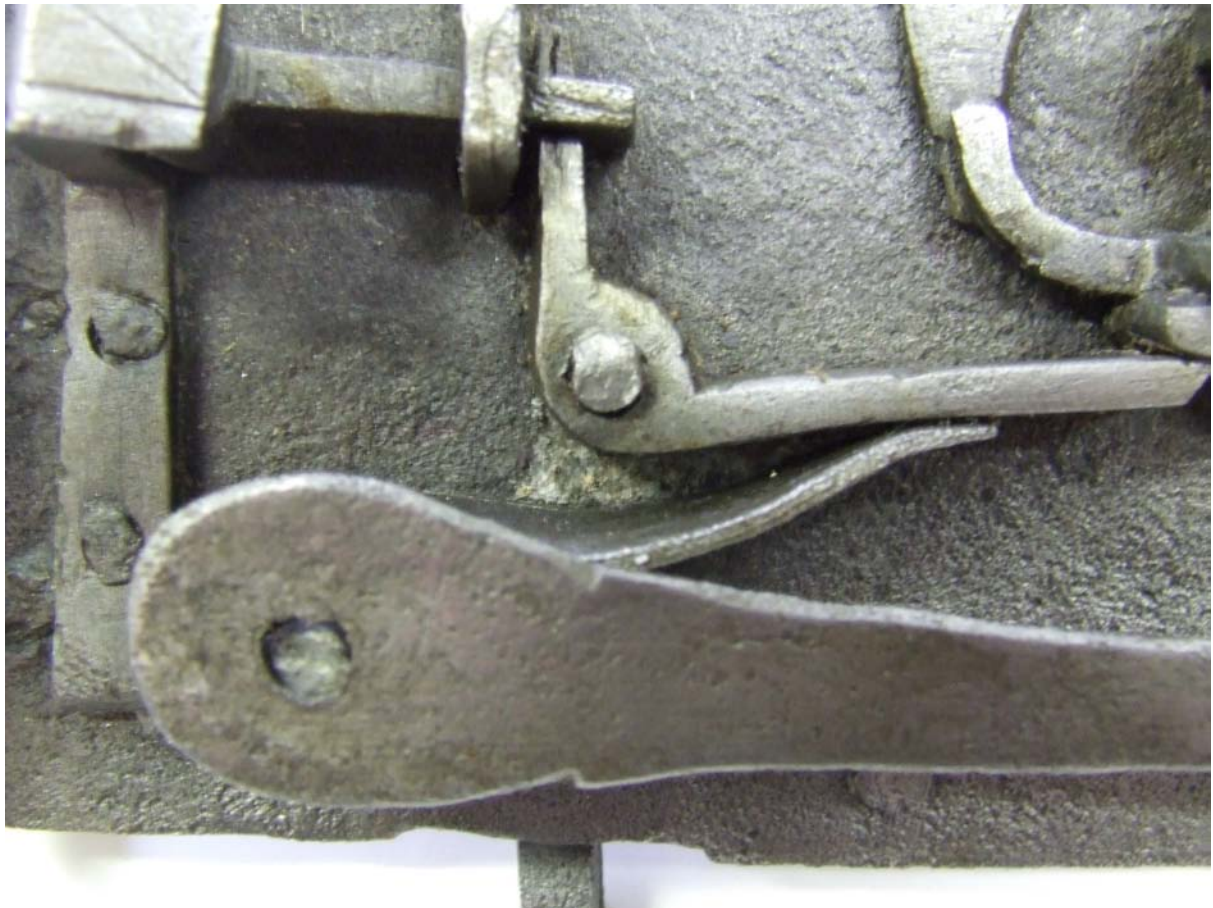
Dvojamenné převodové páky přenášejí mechanický pohyb závor, jsou ukotveny čepem a jsou funkční. Dvojamenné převodové páky jsou zaprášené se zbytky vosků a vyskytují se zde bílé a šedivé korozní produkty (obr. 10.).

Obr. 10. Detail – druhotná koroze ve špatně dostupném místě u převodové páky. Uvolnění příčnicku ze sloupku.

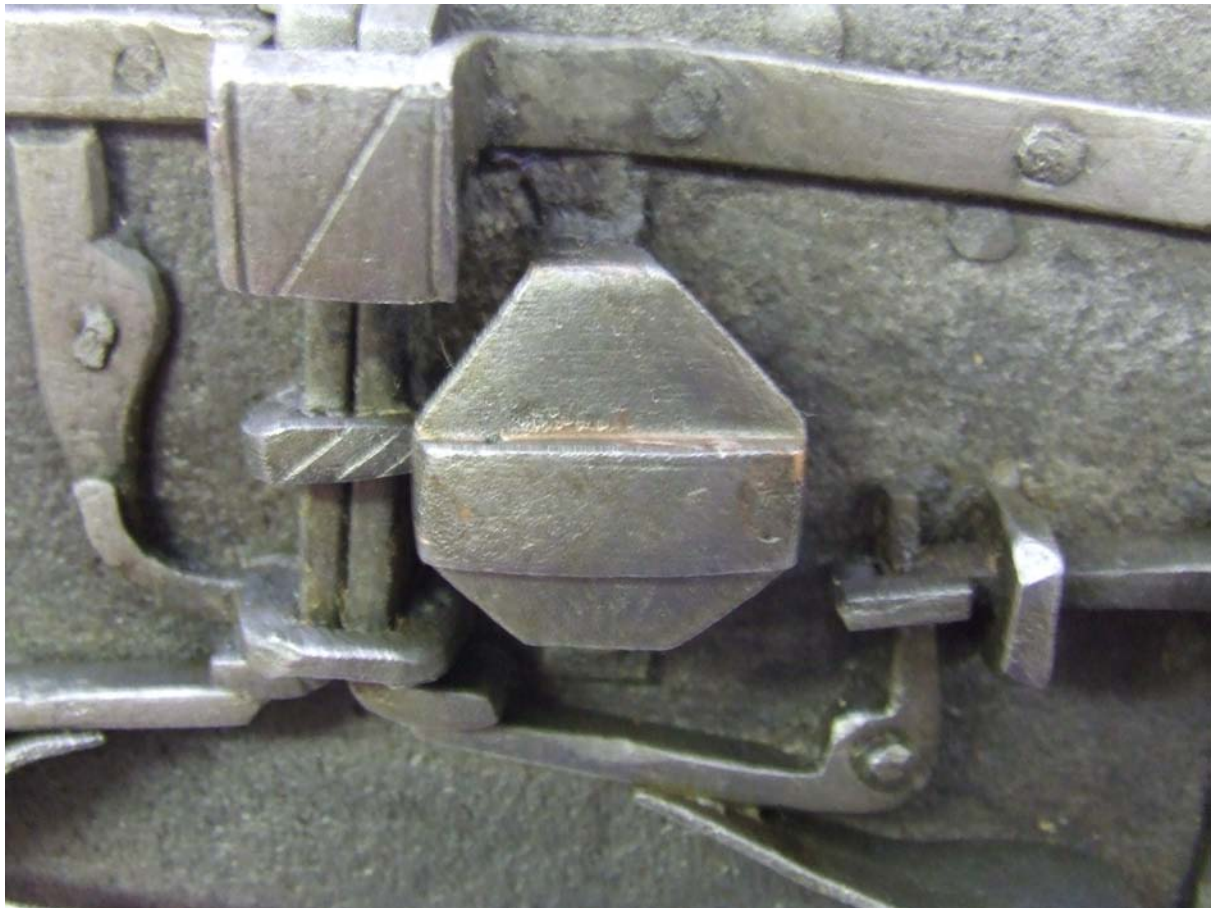
Schránka klíčních zábran je zaprášená se zbytky vosků a jsou zde bílé a šedivé korozní produkty (obr. 11.).

Obr. 11. Detail – Schránka klíčních zábran je znečištěná prachovými částicemi se zbytky konzervačních prostředků (vosky, oleje).
- spojovací technologie – tvrdé pájení mědí na schránce klíčních zábran

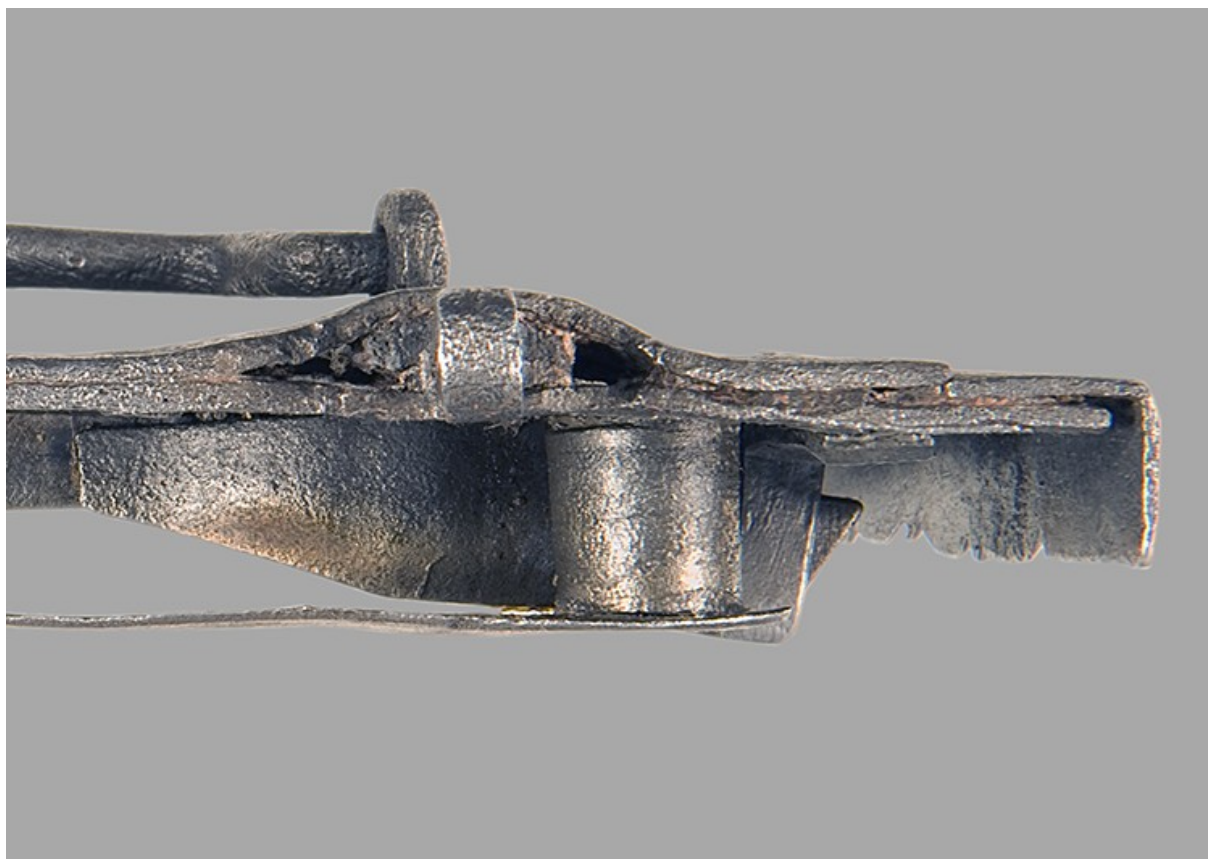
Pružiny jsou funkční, zaprášené, se zbytky vosků. Pružiny jsou na sloupcích a nevykazují mechanické poškození (obr. 12.).

Pružiny nevykazují žádné poškození či prasknutí. Pružiny jsou vyrobeny volným (ručním) kováním zhušťováním materiálu do vrstev. Pružnost se získává zpracováním za studena i za tepla nebo nauhličením na dřevěném uhlí. Během restaurování nemůžeme ověřit funkčnost mechanických vlastností pružin ani vnitřní strukturu materiálu (obr. 12.). Pružiny mohou ztrácet své mechanické vlastnosti stárnutím.

Obr. 12. Pružiny - znatelné znečištění prachovými částicemi se zbytky konzervačních prostředků (vosky, oleje).

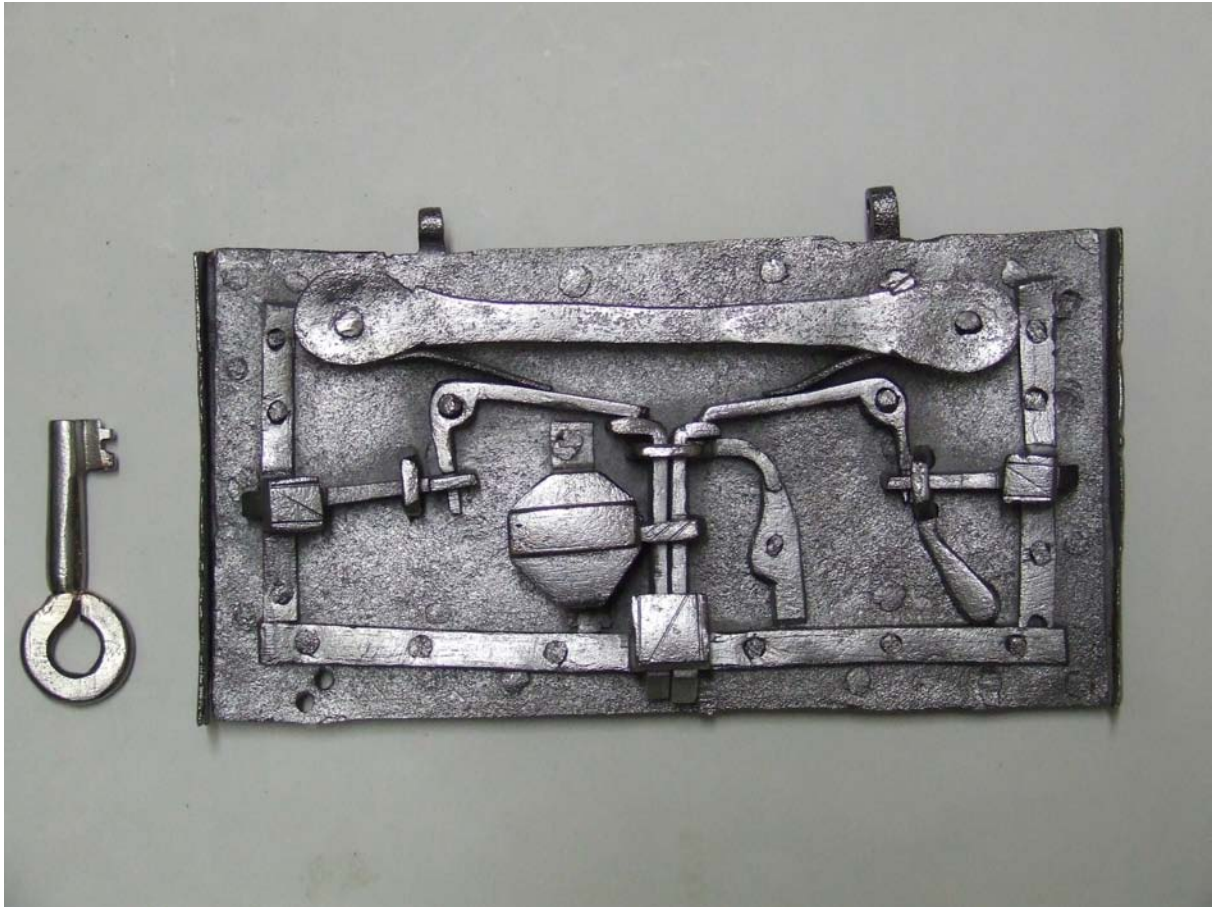
- Uvolnění závor a pružin (obr. 24.).
- Lineární praskliny jsou vady vzniklé násilným vniknutím do dílu A (obr. 19.).
- Násilné vniknutí do dílu A (obr. 17., 23.).
- Na schránce klíčního mechanismu zámku je spojovací technologie tvrdého pájení mědi (obr. 23.).
- Na praskliny, deformace a jiné vady nepůsobí žádné vnější materiálové síly.
- Index korozní odolnosti materiálu je 3 (poměrně odolný).

Obr. 17. Pohledová strana vnitřní – zámkový mechanismus dílu A s klíčem.
Zakonzervování dílu A minerálním olejem WD 40 a včelím voskem. Včelí vosk byl rozpuštěn v minerálním oleji při teplotě $t = 70$ stupňů Celsia.
Chybějící čelní překladový plech – vylomen při násilném vniknutí do truhličky.

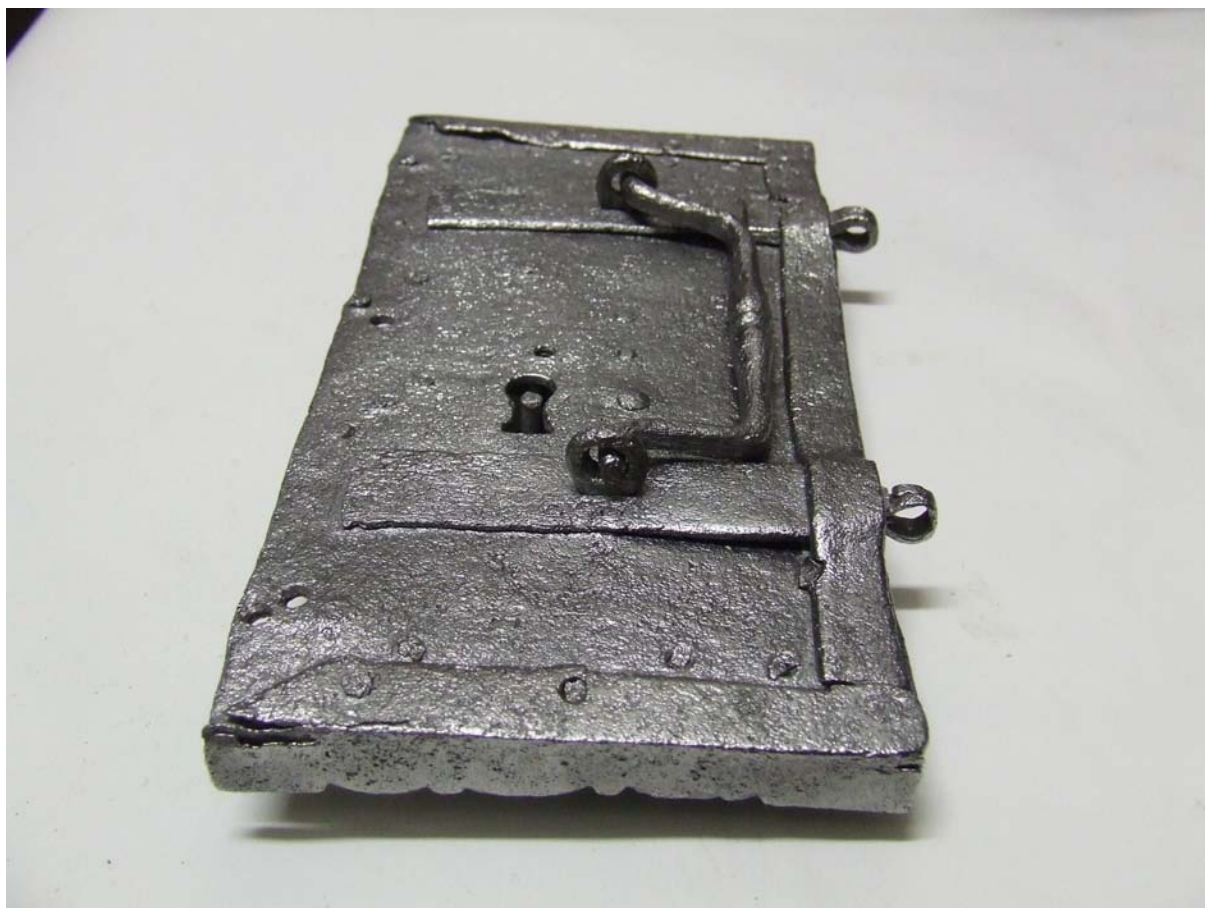
Obr. 19. Boční pohled – pravý - díl A po konzervaci minerální olejem WD 40 s včelím voskem.
Praskliny a deformace a jiné vady nebyly opravovány. Nemají vliv na celkovou pevnost dílu A.

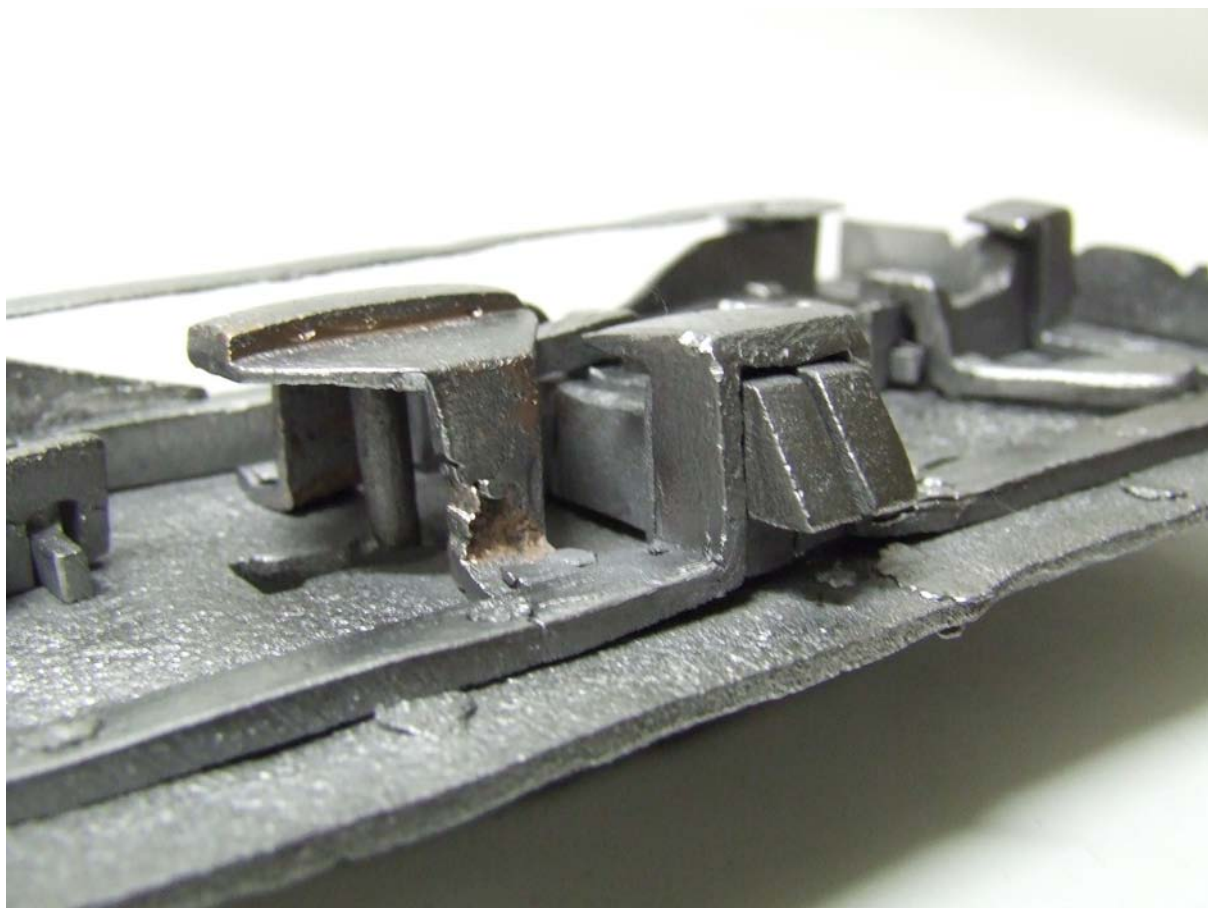
Obr. 23. Schránka klíčních zábran - spojovací technologie – tvrdé pájení mědí.
Závory po konzervaci.
U profil po zakonzervování minerálním olejem WD 40 s včelím voskem.
Chybějící čelní překladový plech – vylomen při násilném vniknutí do truhličky.

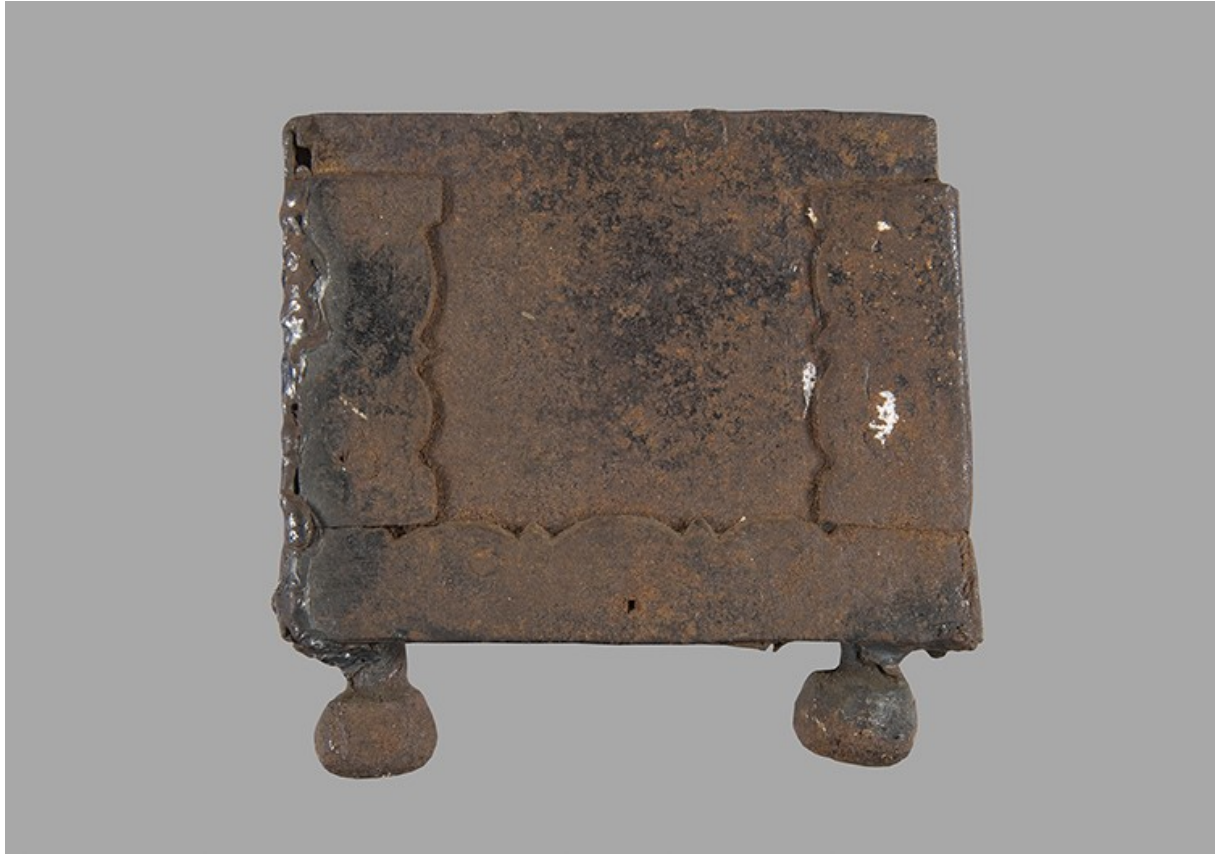
Obr. 29. Pohledová vnější strana – levý bok .

- pokryt prachovými částicemi a korozními produkty
- tloušťka plechu 2 mm
- překladové plechy s opakovaným vzorem částečného oblouku s hrotem
- rohový svár je nepravidelný se zbytky strusky
- v místech svárů jsou korozní produkty intenzivnější

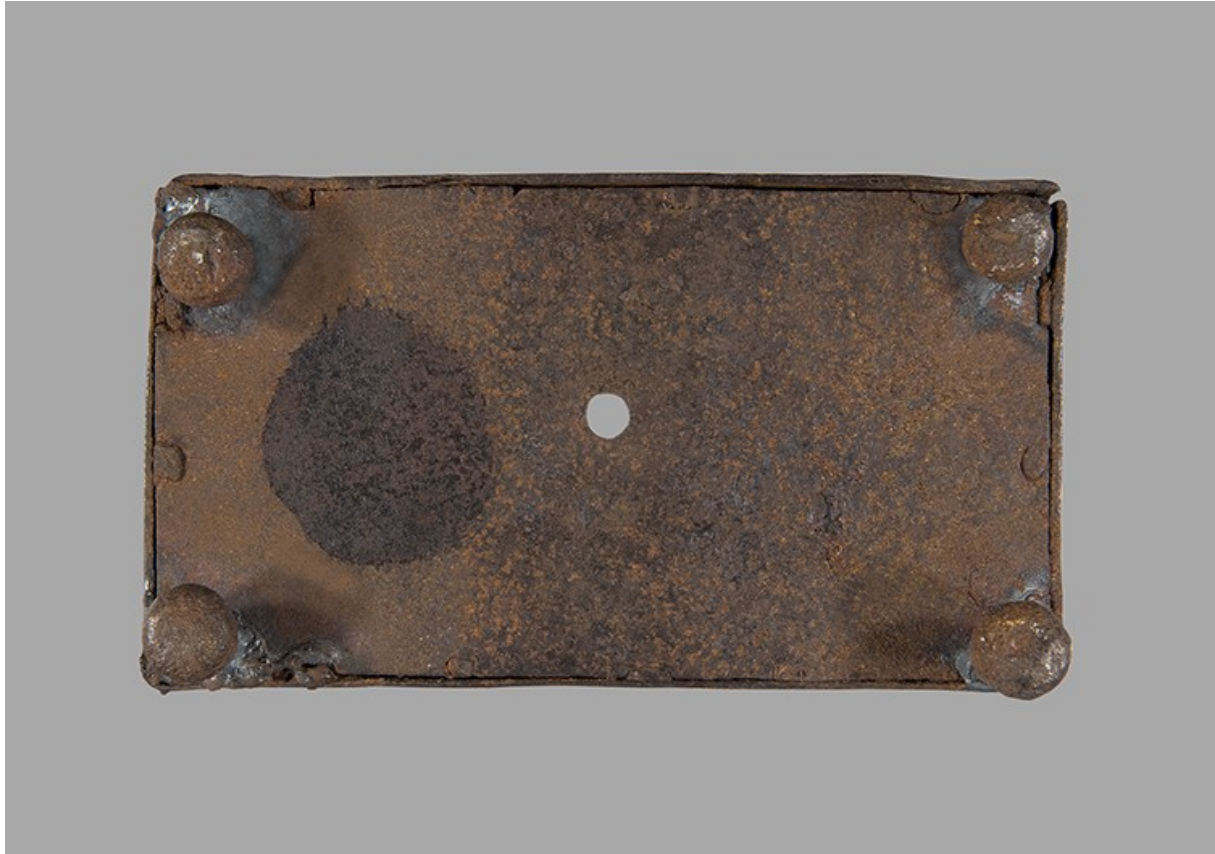
Obr. 30. Pohledová vnější strana – dno.

- pokryto prachovými částicemi a korozními produkty
- neznáma skvrna – přibližný průměr 4,3 mm , tato skvrna je rozpustná v lihu a technickém benzínu
- u nožiček je patrné prohnutí materiálu od použité technologie – svařování elektrickým oblokem
- v místech svárů jsou korozní produkty intenzivnější
- uprostřed dna je otvor o průměru 9,2 mm

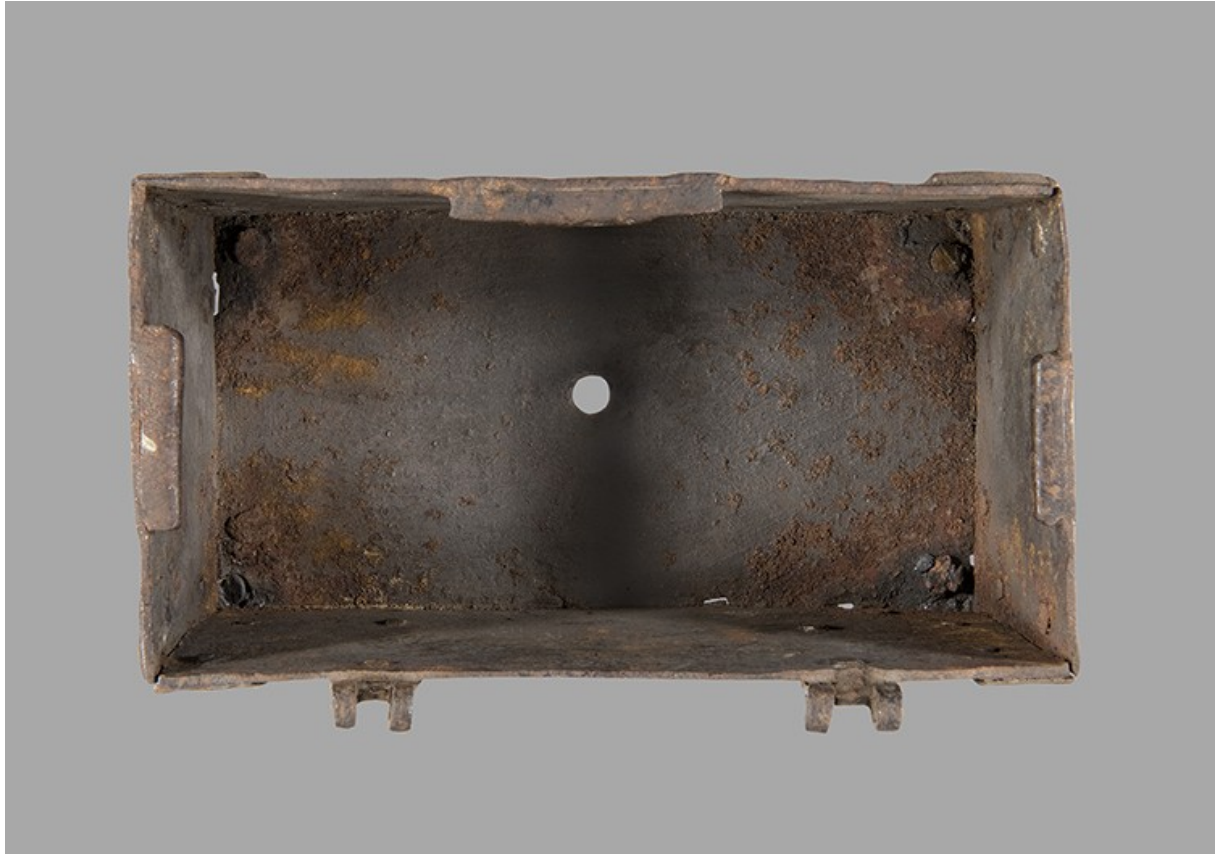
Obr. 31. Pohledová vnitřní strana – dno.

- pokryto prachovými částicemi
- korozní produkty jsou intenzivnější v rozích dna
- vnitřní prostor upraven černou povrchovou úpravou
- uprostřed je dna je otvor o průměru 9,2 mm

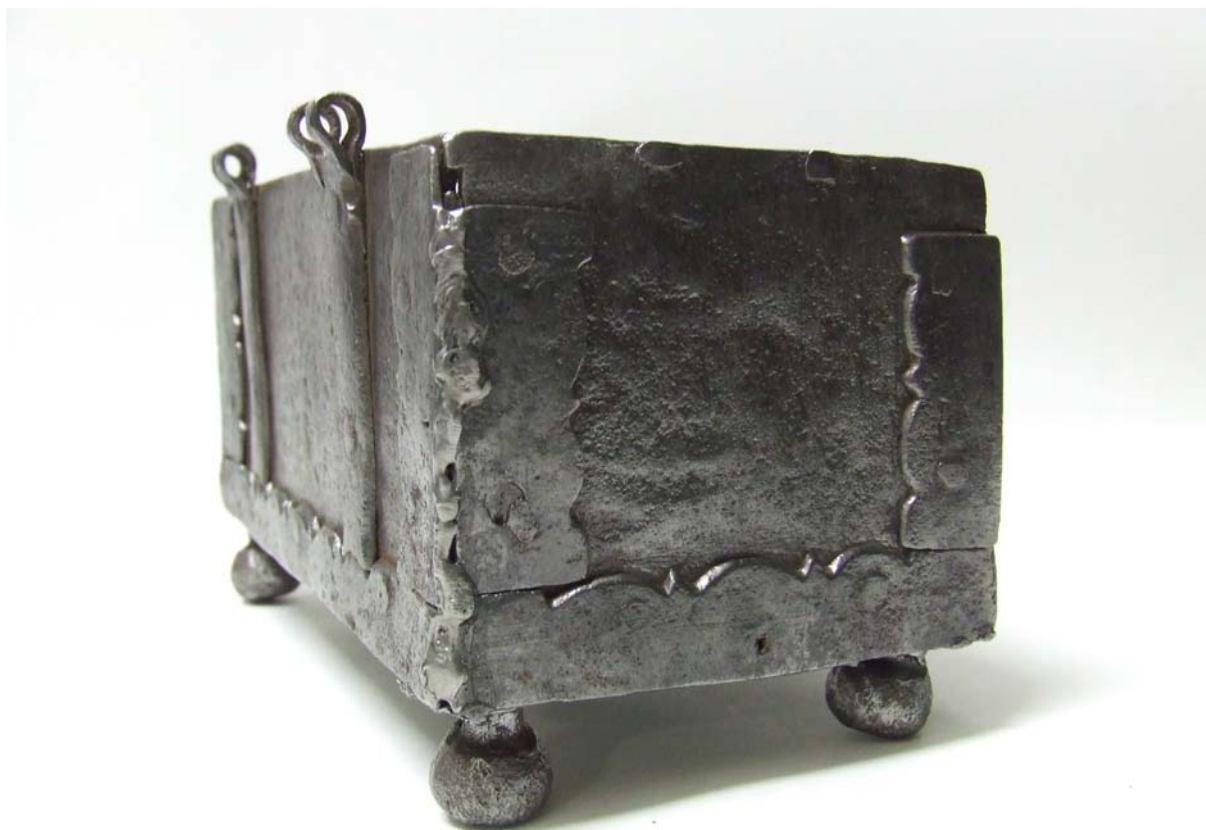
Obr. 34. Pohledová vnější stana – pravý bok , zadní plech – postupné odstranění korozních produktů po 14 dnech.

Rohový svár je neodborným zásahem do konstrukce dílu B.

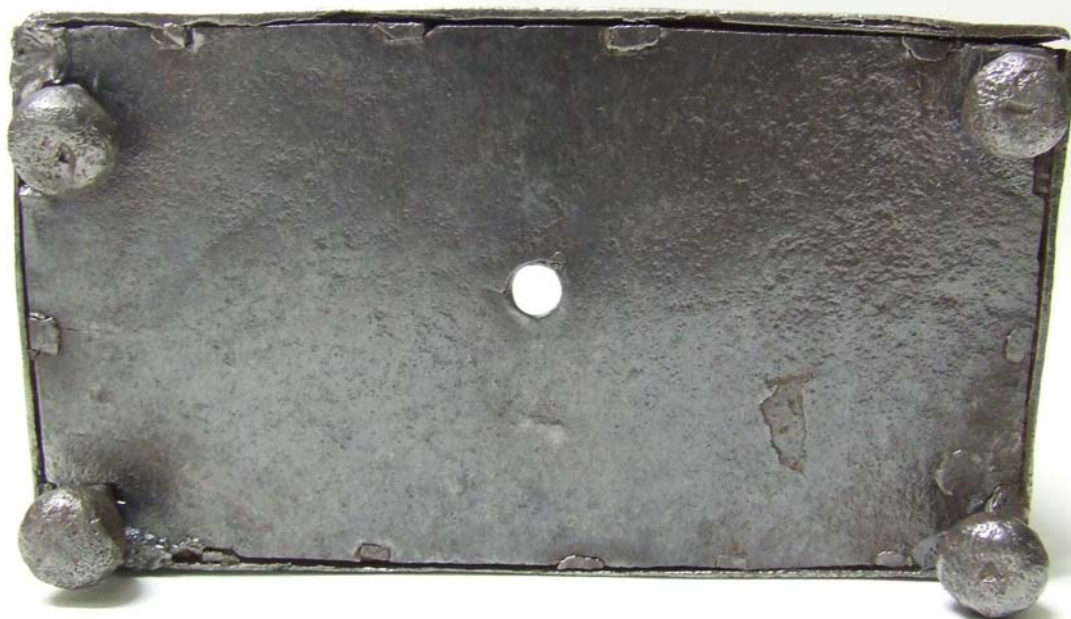
Obr. 37. Pohledová vnější stana – dno – postupné odstranění korozních produktů po 4 týdnech.

Důlková koroze v rozích dna. Tato koroze byla způsobená ohřátím dna sváry. Na svárech byly zbytky strusky, které též napomohly následné korozní aktivitě.

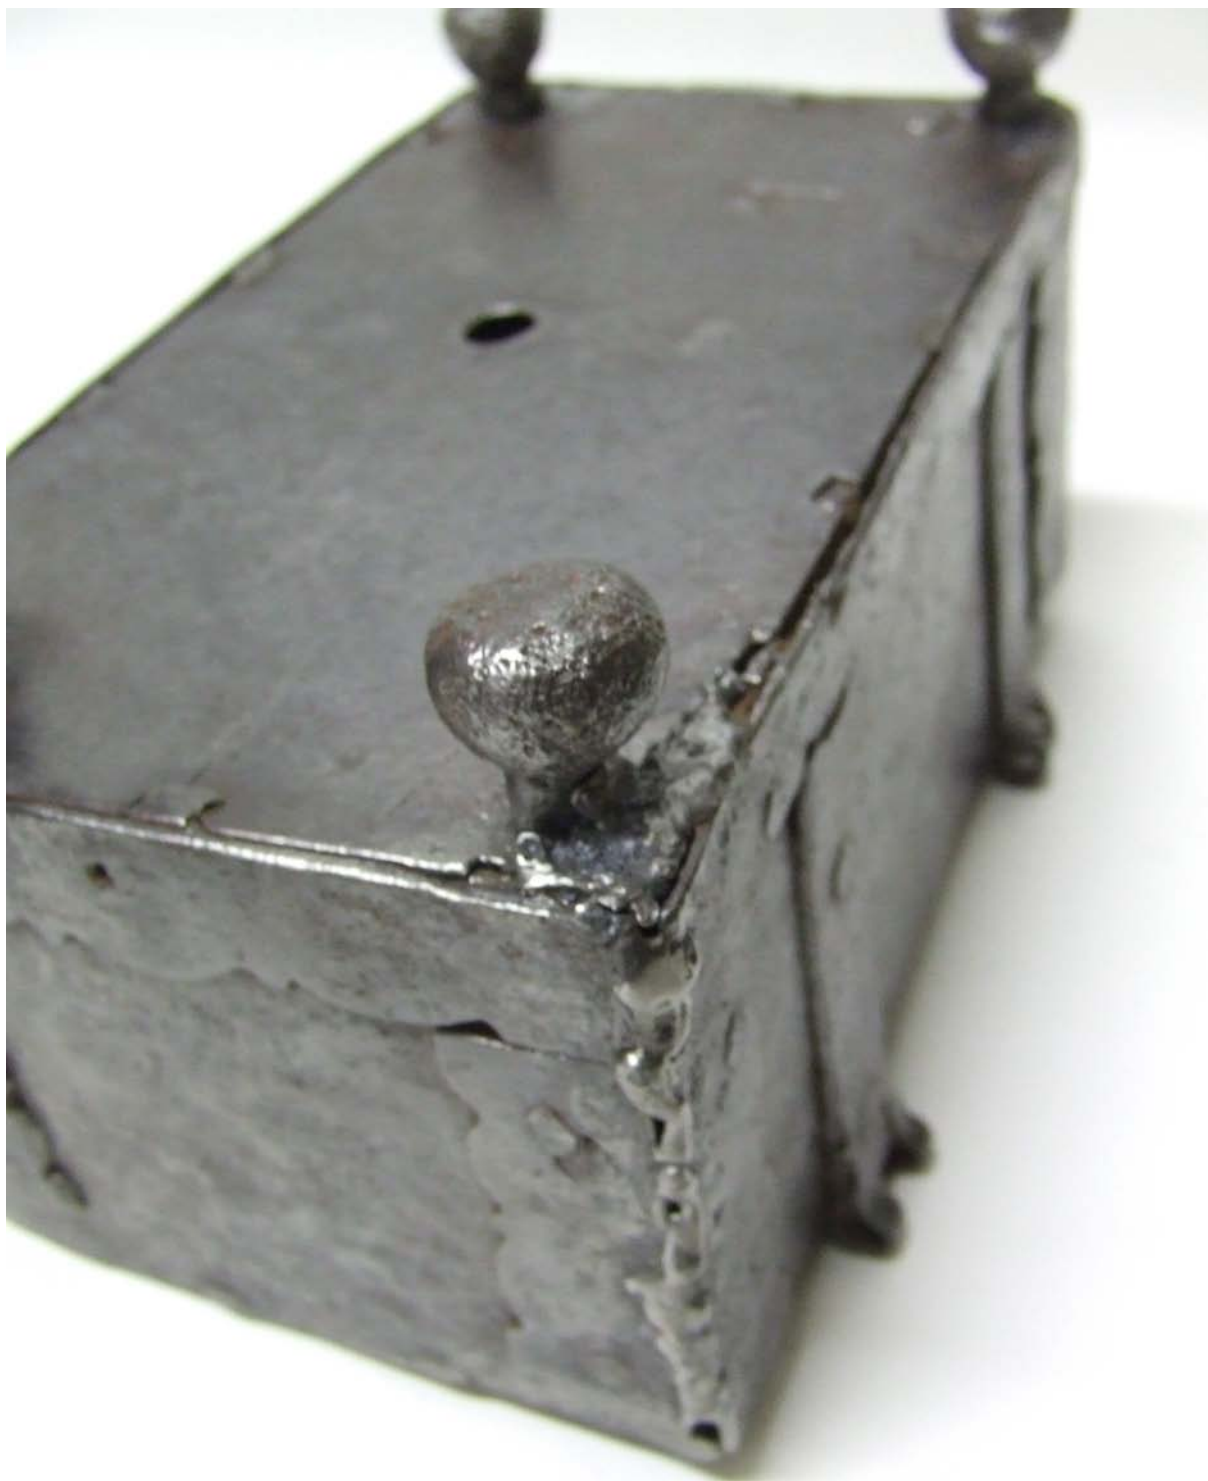
Obr. 38. Cibulovité nožičky – postupné odstranění korozních produktu a strusky.
Sváry na cibulovitých nožičkách jsou neodborné.
Dno je přinýtované zapuštěnými nýty.
Neodborný zásah na dílu B způsobil ztrátu originality a neestetický vzhled.
