RESTAURÁTORSKÁ DOKUMENTACE

Železná truhlička

Kurátor sbírky: PhDr. Jan Mohr
Restaurátor: David Lejsek

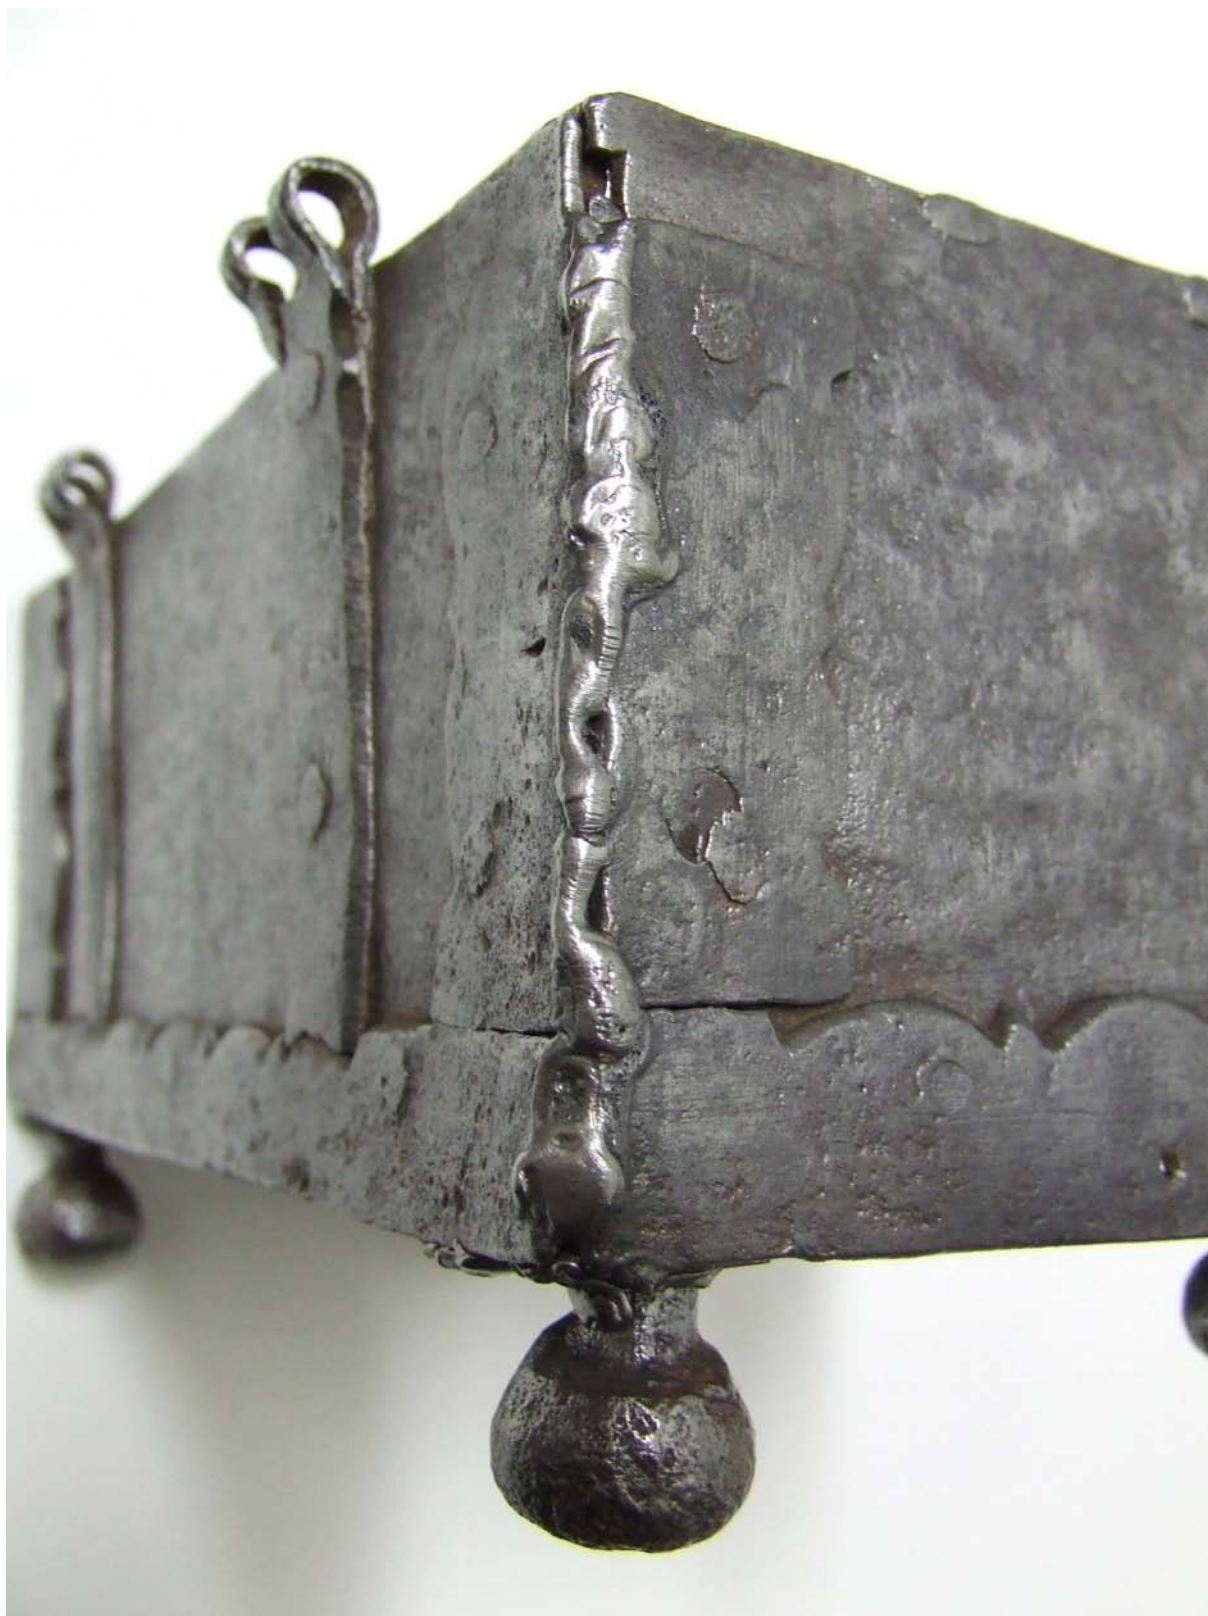
Obr. 40. Detail - vnější rohový svár na zadním plechu a pravém bokem.
- svár je očištěn od zbytků strusky , je nesouměrný a přerušovaný
- na cibulovité nožičce je viditelné kovářské zpracování

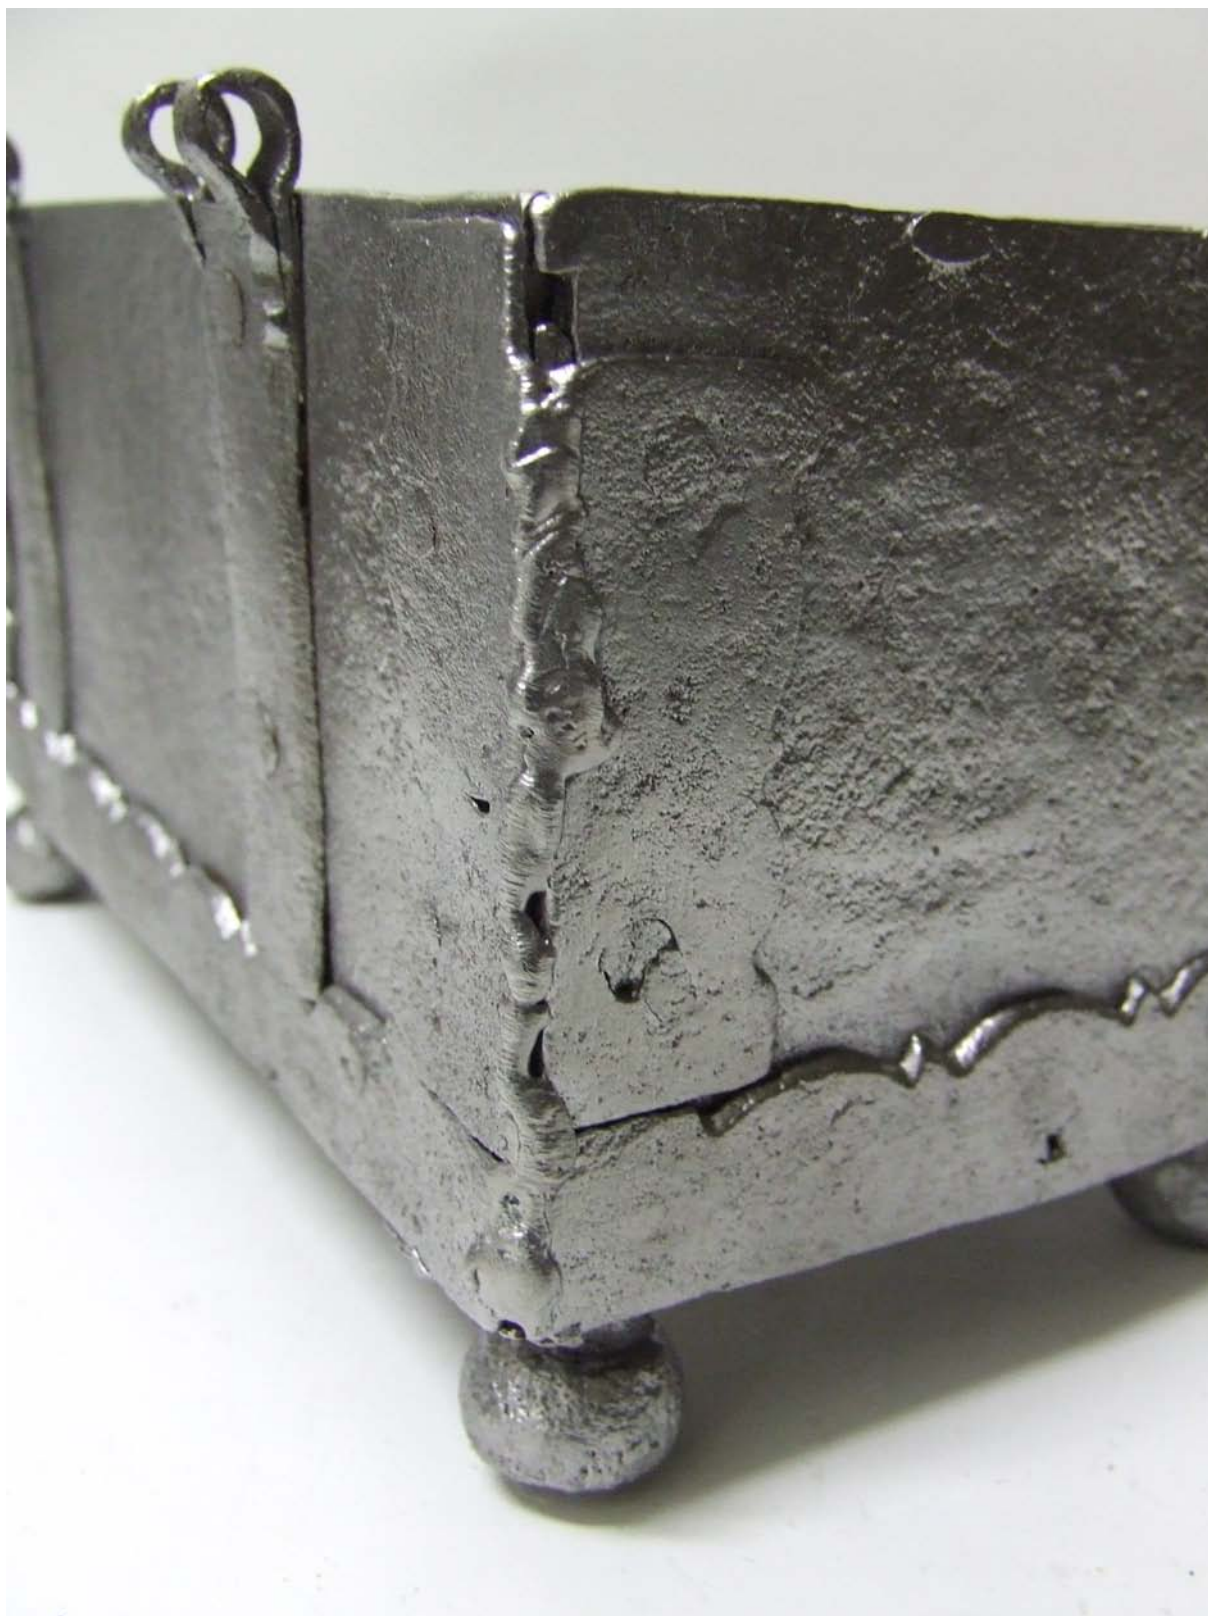
Obr. 49. Detail – odstranění korozních produktů a strusky z vnějšího rohového sváru a následné jeho zakonzervování minerálním olejem WD 40 s včelím voskem. Rohový svár je stabilní. Neodborný zásah na dílu B způsobil ztrátu originality a neestetický vzhled.

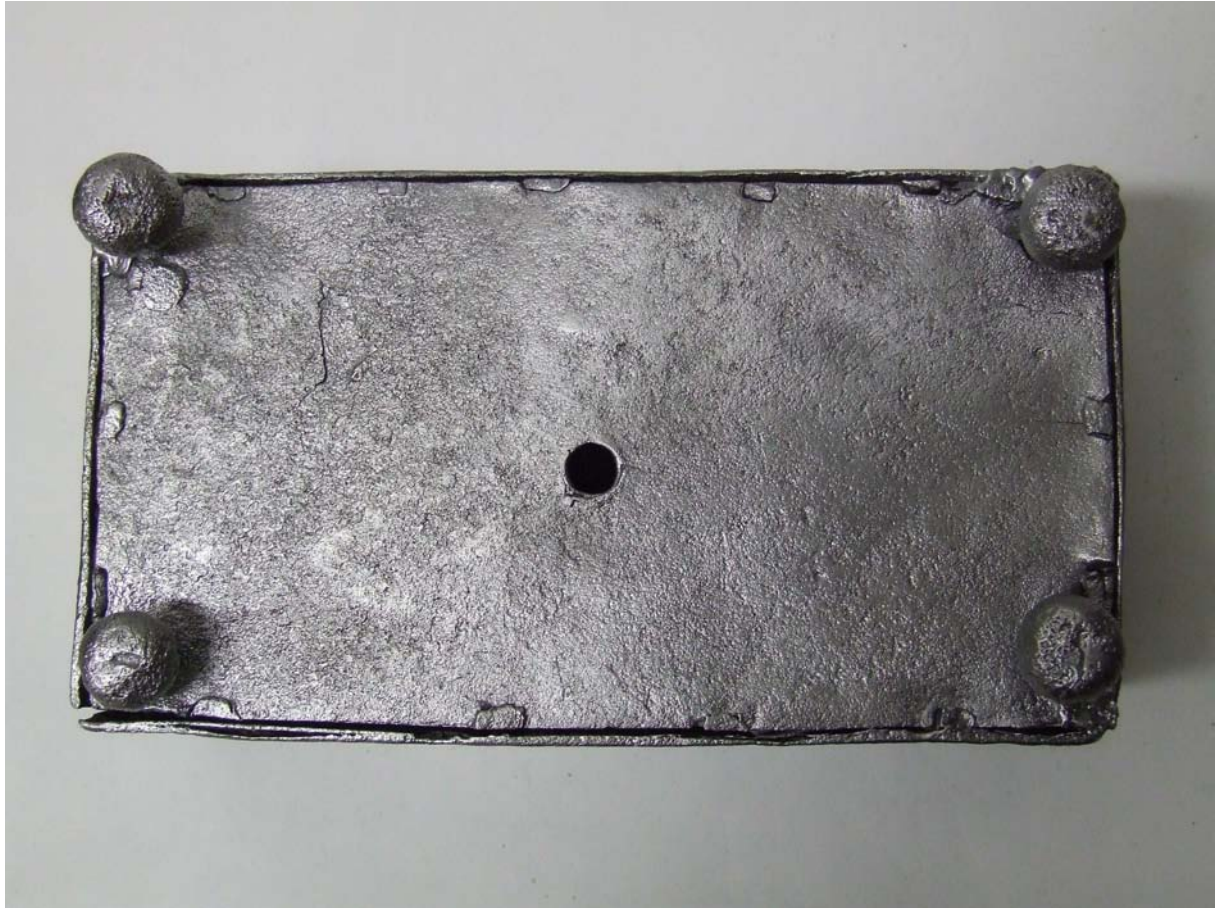
Na plechu je viditelné rozrušení materiálu korozními produkty.

Obr. 50. Pohledová strana – dno po vysušení celého dílu B od rozpouštědel, byl celý díl B zakonzervován minerálním roztokem oleje WD 40 s včelím voskem. Včelí vosk byl rozpuštěn při teplotě $t = 70$ stupňů Celsia. Následně zatřen flanelem od přebytků roztoku WD 40 a včelího vosku.
