RESTAURÁTORSKÁ DOKUMENTACE

Nábytkový dveřní zámek

Kurátor sbírky: PhDr. Jan Mohr
Restaurátor: David Lejsek

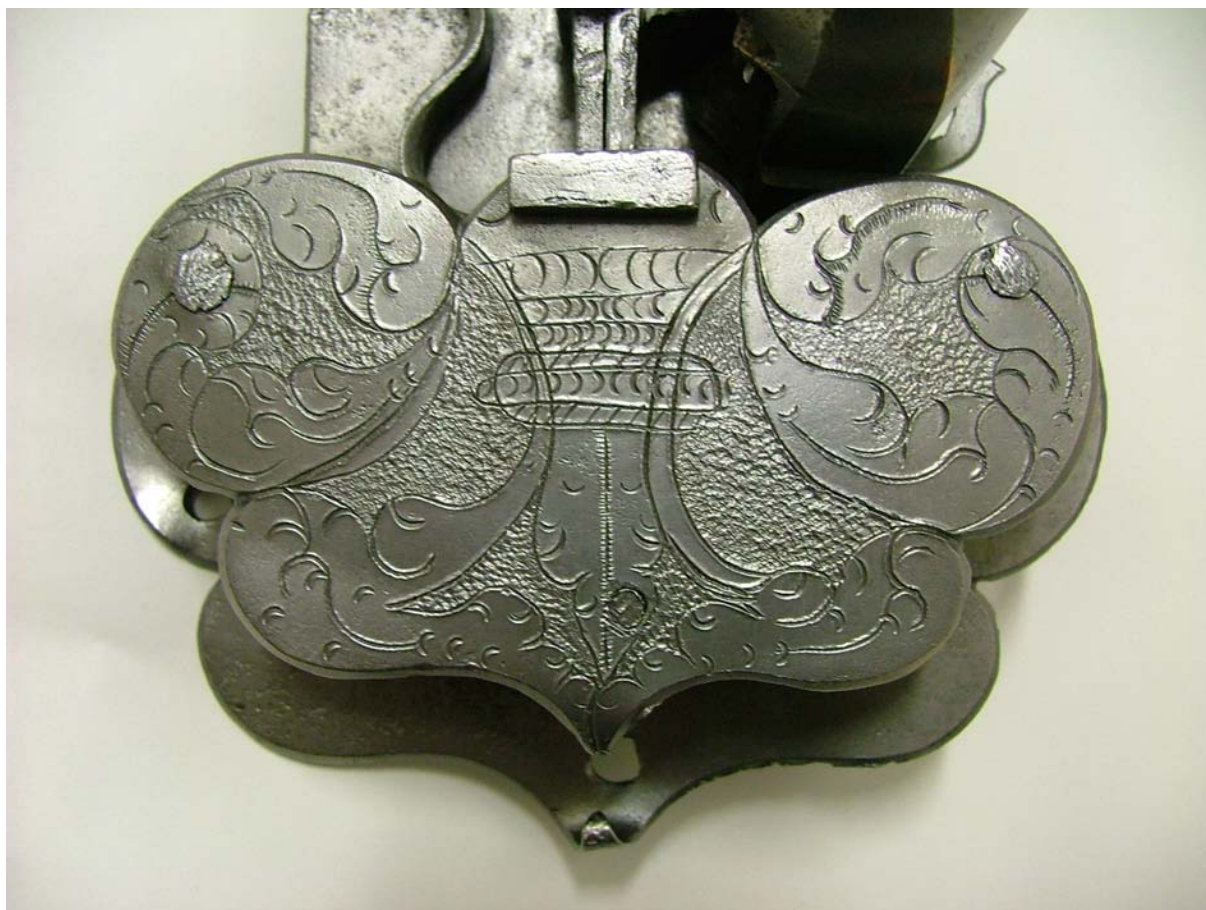
- Uvolnění závor a pružin (obr. 28., 32.).
- Lineární praskliny jsou materiálové vady vzniklé kovářskou výrobou plechu – (plošné zhuštění vrstev), (obr. 30., 31.).
- Na praskliny, na deformace a na jiné vady nepůsobí žádné vnější síly. Jejich stav se nezměnil.
- Násilné vniknutí do dveřního zámku (obr. 25., 35., 38., 40.).
- Na ozdobné destičce je rýhovaný ornament z akantu (obr. 33.).
- Na klíčovém mechanismu dveřního zámku je spojovací technologie tvrdého pájení mědi (obr. 35., 36., 37.).
- Měrný úbytek materiálu vnějších korozních produktů je 12 g. (Měrný úbytek materiálu byl počítán z rozdílu hmotnosti dveřního zámku před a po restaurování).
- Index korozní odolnosti materiálu je 3 (poměrně odolný).

Obr. 32. Detail – zakonzervované pružiny (uvolněné) po restaurování a konzervaci. Odstraněné korozní produkty sniží povrchovou pevnost pružin. Pružiny mohou ztrácet své mechanické vlastnosti stárnutím.
