RESTAURÁTORSKÁ DOKUMENTACE

Nábytkový zámeček krytý obdélnou kazetou

Kurátor sbírky: PhDr. Jan Mohr
Restaurátor: David Lejsek

Nábytkový zámek krytý obdélnou kazetou

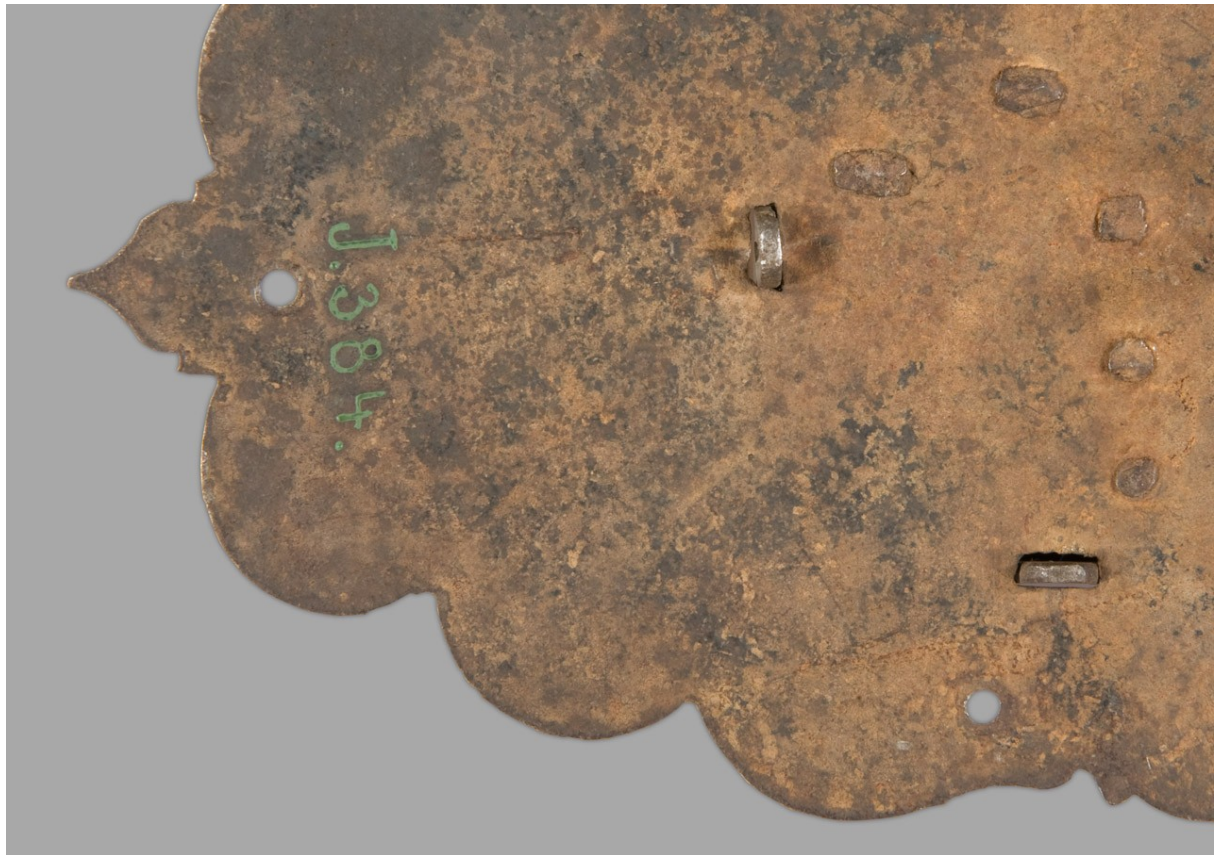
Obr. 8. Detail - podložní plech, nepohledová strana - viditelné krusty nečistot prachových částic a korozních produktů.
V ploše podložního plechu jsou viditelné tzv. zapuštěné nýty.
Evidenční muzejní číslo OK 971.

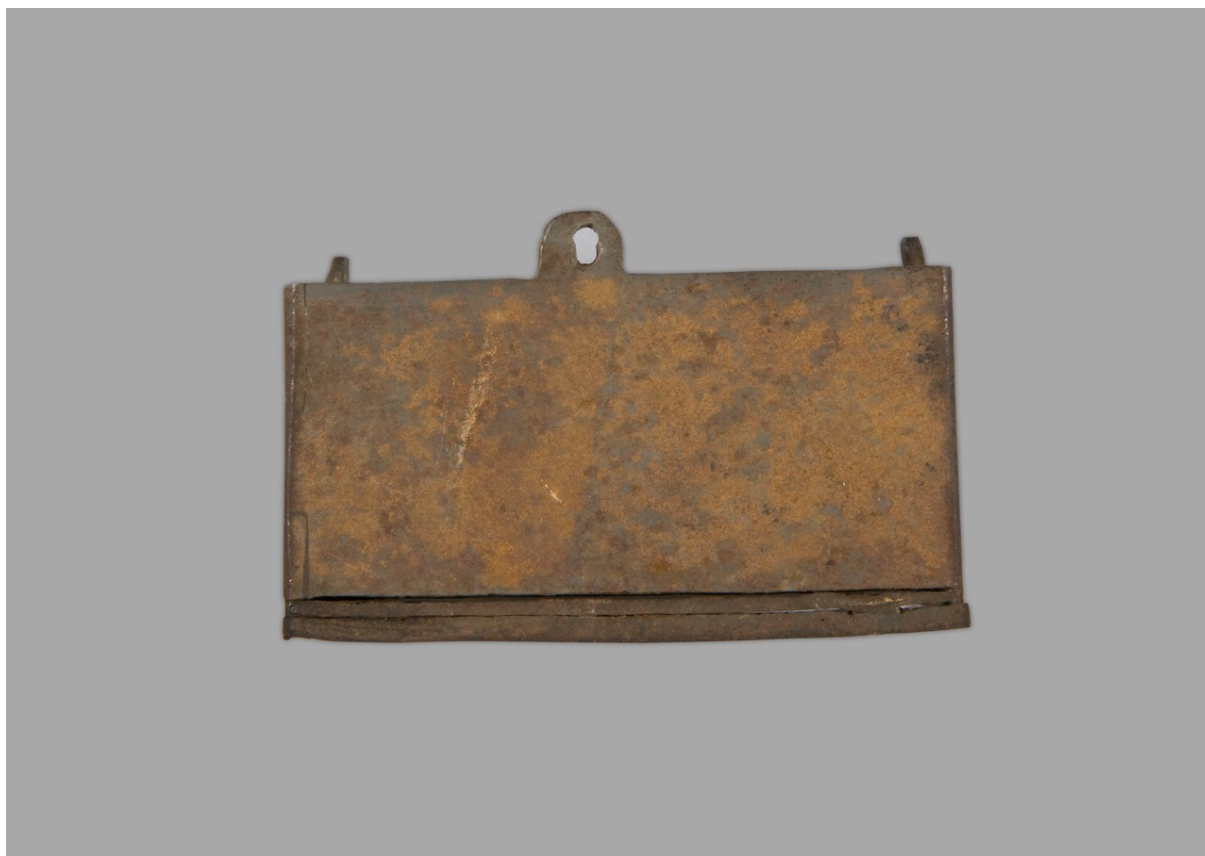
Obr. 10. Obdélná kazeta – vnitřní prostor.
V levém horním rohu je výztuha rámu.
Znatelné prachové částice a korozní produkty.
Při průzkumu nebylo zjištěno použití zdobných technik (cínování). Vzorek byl odebrán z pravého dolního rohu.

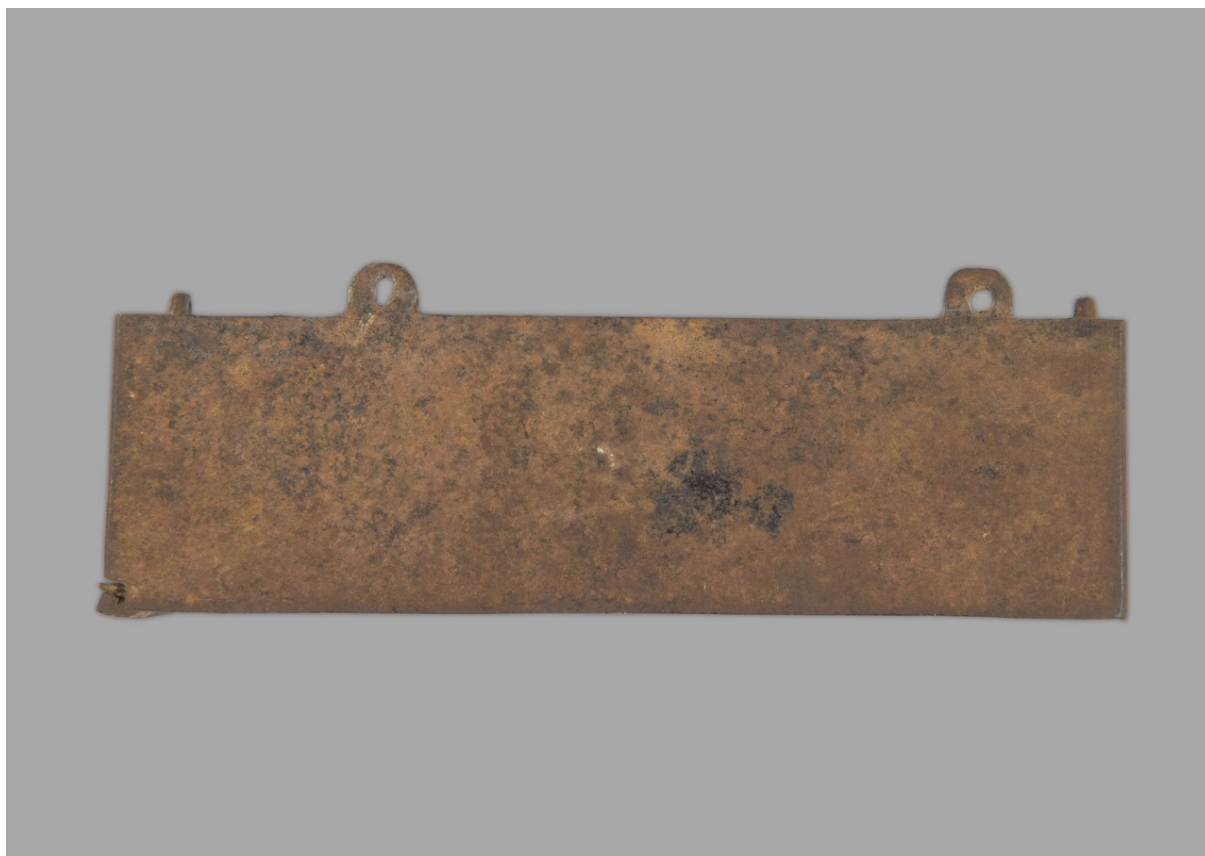
Obr. 11. Obdélná kazeta – zadní strana.

V levém rohu je viditelné spojení rámu.

Znatelné prachové částice a korozní produkty (FeO – černé, Fe_2O_3 - červenohnědé).

Při průzkumu nebylo zjištěno použití zdobných technik (cínování).

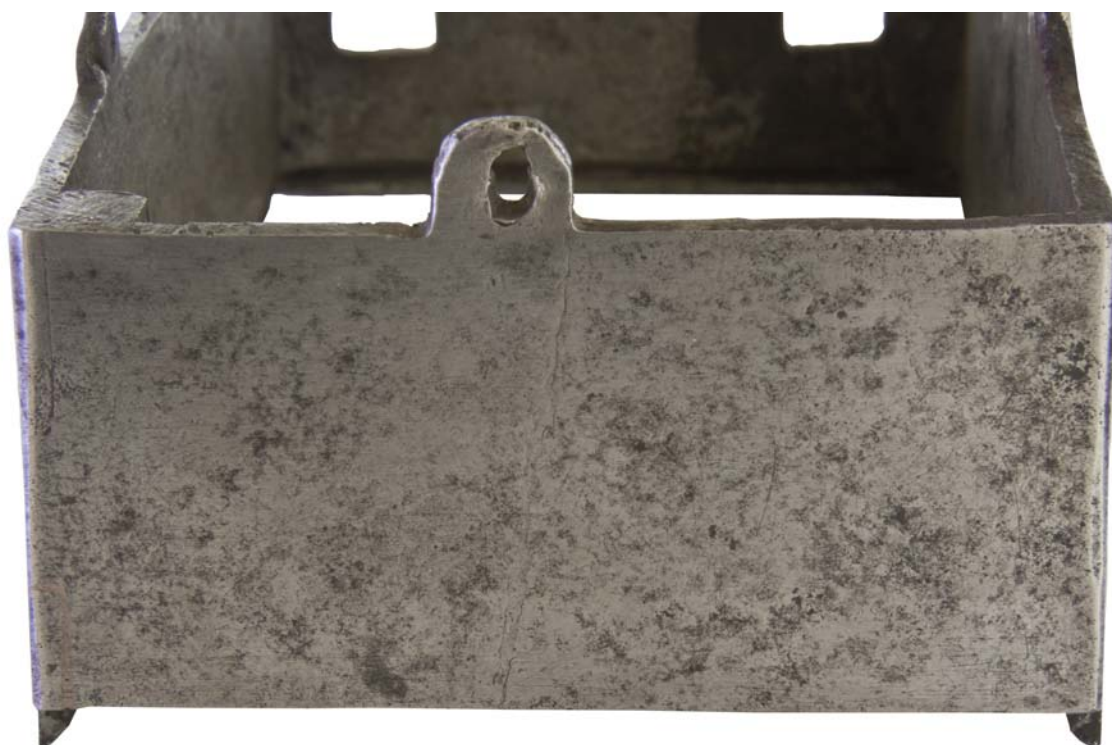
Na vnitřní straně obvodového rámu jsou prachové částice, korozní produkty se zbytky černé povrchové úpravy. Povrchová úprava se nesmáčí destilovanou vodou. Odpuzuje ji. Povrchová úprava reaguje na líh, technický benzín. Rozpouští ji (obr. 10., 26.).

Obr. 26. Krycí plech je vsazen do drážky (přibližně 1mm), která je v obvodovém rámu. Krycí plech má tloušťku 1 mm, je na horní straně rýhovaný akantovou rozvilinou do S. Postupné odstraňování korozních produktů z vnějších a vnitřních stran obdélné kazety. Ve vnitřním prostoru rámu je viditelná důlková koroze.

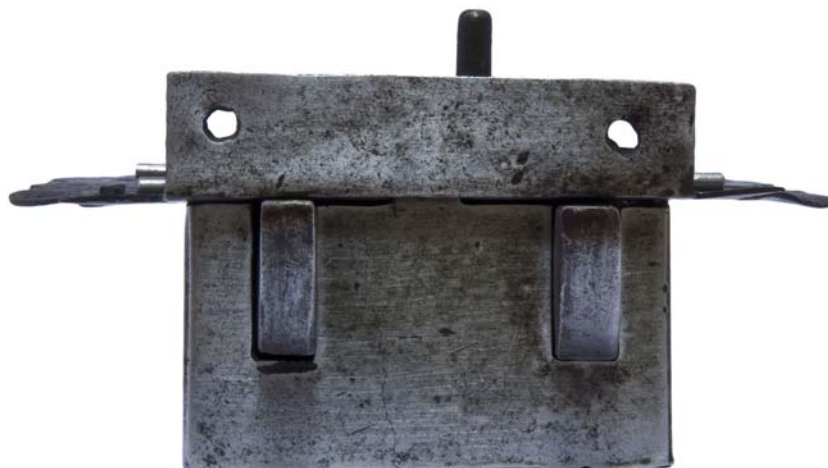
Obr. 33. Levá boční strana nábytkového zámku.
Obdélná kazeta je jištěna závlačkami (klínky).
Stabilizování roztokem tanátu A a následná konzervace minerálním olejem WD 40 s včelím voskem.

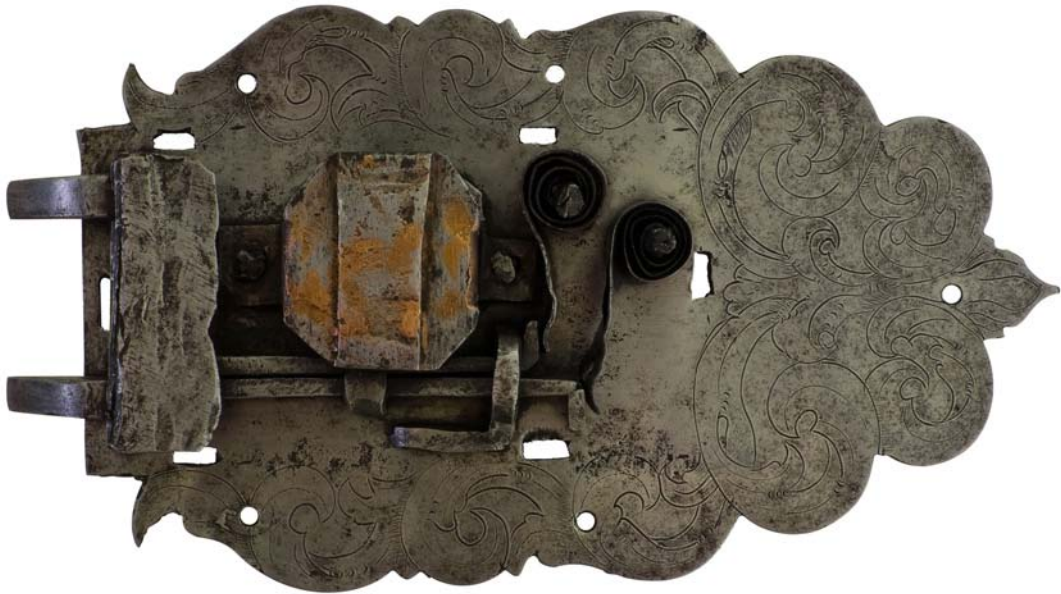
Obr. 34. Přední pohledová strana nábytkového zámku po odstranění prachových částic a korozních produktů.
Následně stabilizování roztokem tanátu A a následná konzervace minerálním olejem WD 40 s včelím voskem.

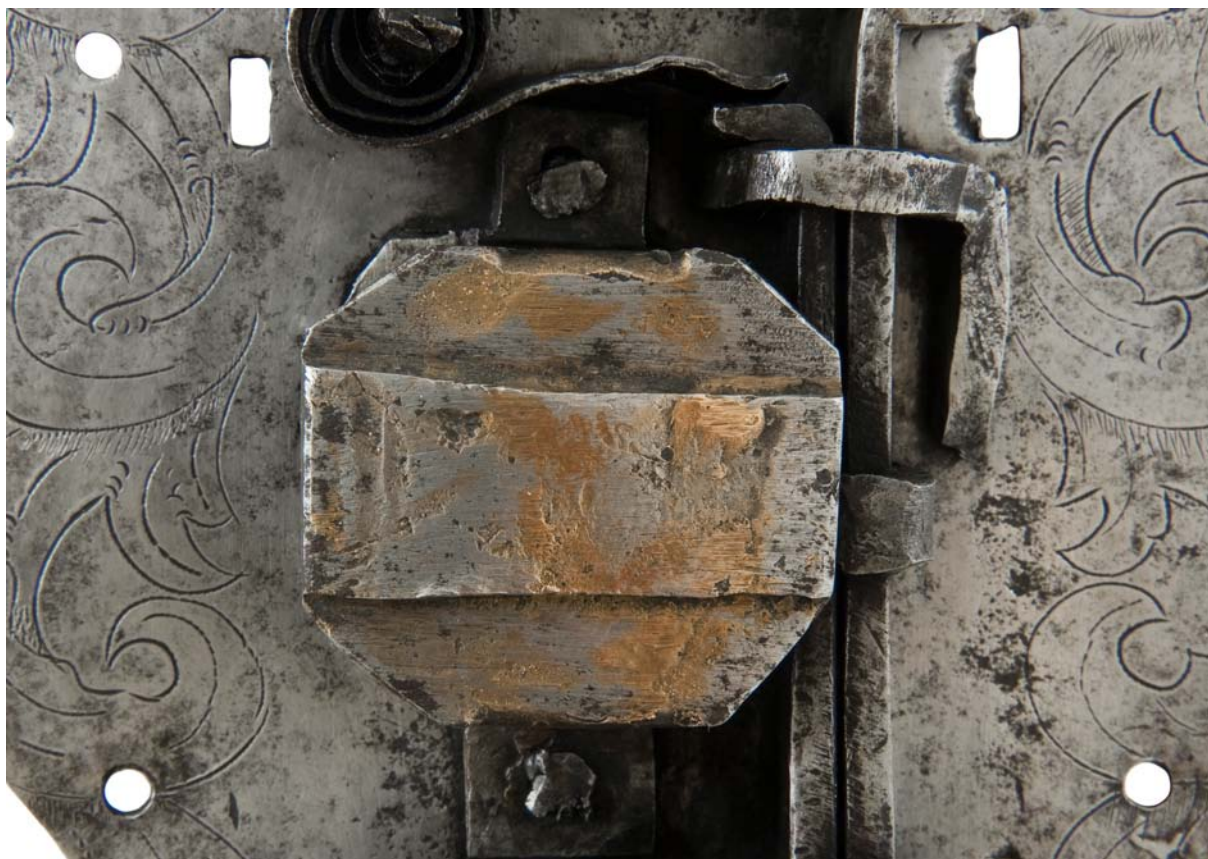
- Na hraně aplice nábytkového zámku, na obdélné kazetě v její rohové výztuži je spojovací technologie - tvrdé pájení mědi (obr. 35., 36., 37., 43., 47., 48.).

Obr. 35. Čelní pohled na nábytkový zámek bez obdélné kazety.
Zámkový mechanismus.
Na hraně aplikace je spojovací technologie tvrdého pájení mědi.

Stabilizování roztokem tanátu A a následná konzervace minerálním olejem WD 40 s včelím voskem.

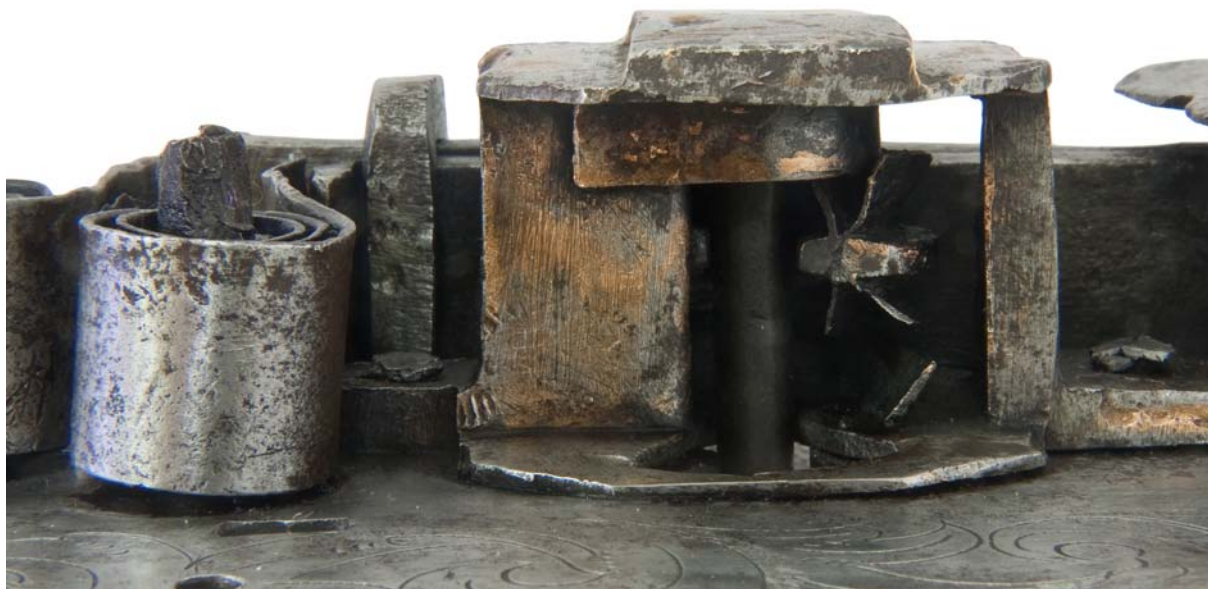
Obr. 36. Detail – hraněná aplika s technologií tvrdého pájení mědi.
Stabilizování roztokem tanátu A a následná konzervace minerálním olejem WD 40 s včelím voskem.

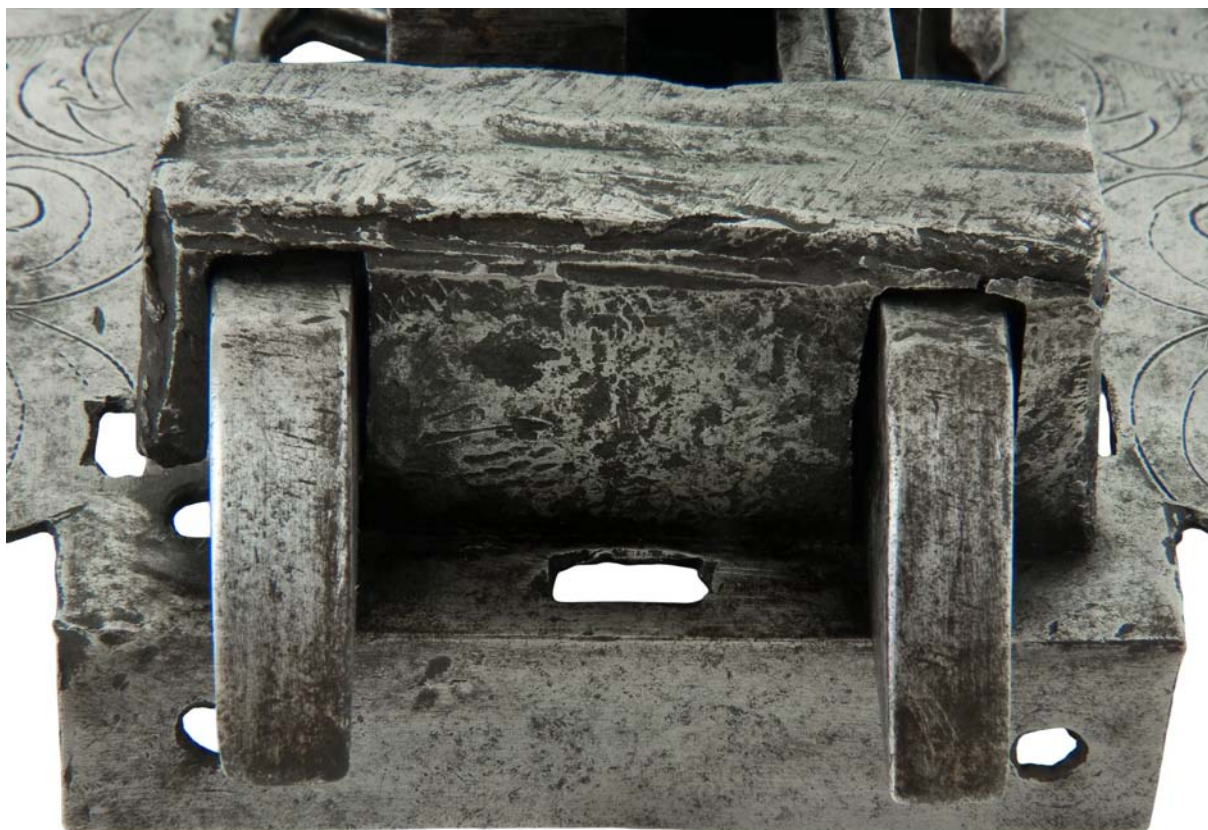
Obr. 37. Klíčový mechanismus je kryt hraněnou aplikou pro dutý klíč s patkou hvězdicovitého profilu se zářezy v ploše.

Patka hvězdicovitého profilu je zdeformovaná. Deformace zabraňuje funkčnosti celého mechanismu. Při odstranění této deformace by došlo ke ztrátě autentičnosti dveřního zámku. Tato deformace se neopravovala.

Na klíčném mechanismu je viditelná spojovací technologie – tvrdé pájení mědí.

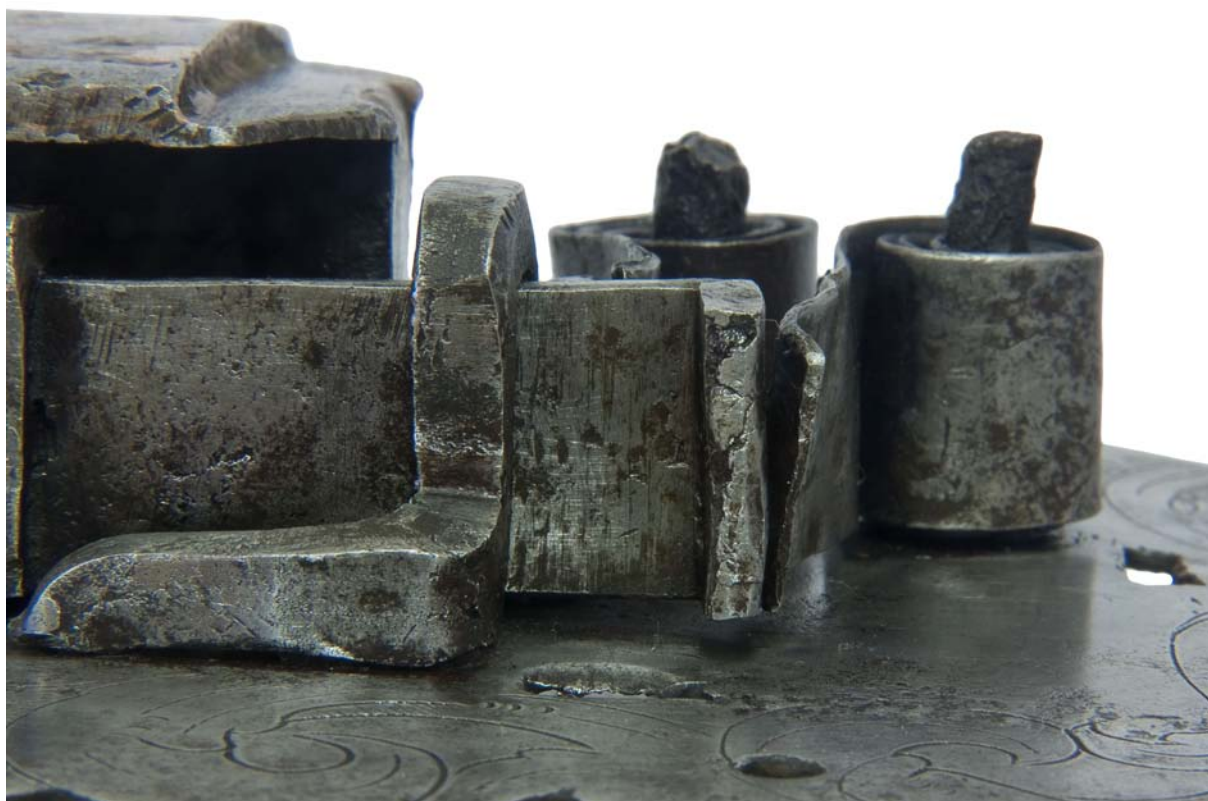
Obr. 40. Prasklina v čelním L- profilu závor je materiálová vada vzniklá výrobou. Tato prasklina nemá vliv na pevnost nábytkového zámku. Na závoře jsou viditelné rýhy od pilování (zámečnické práce).

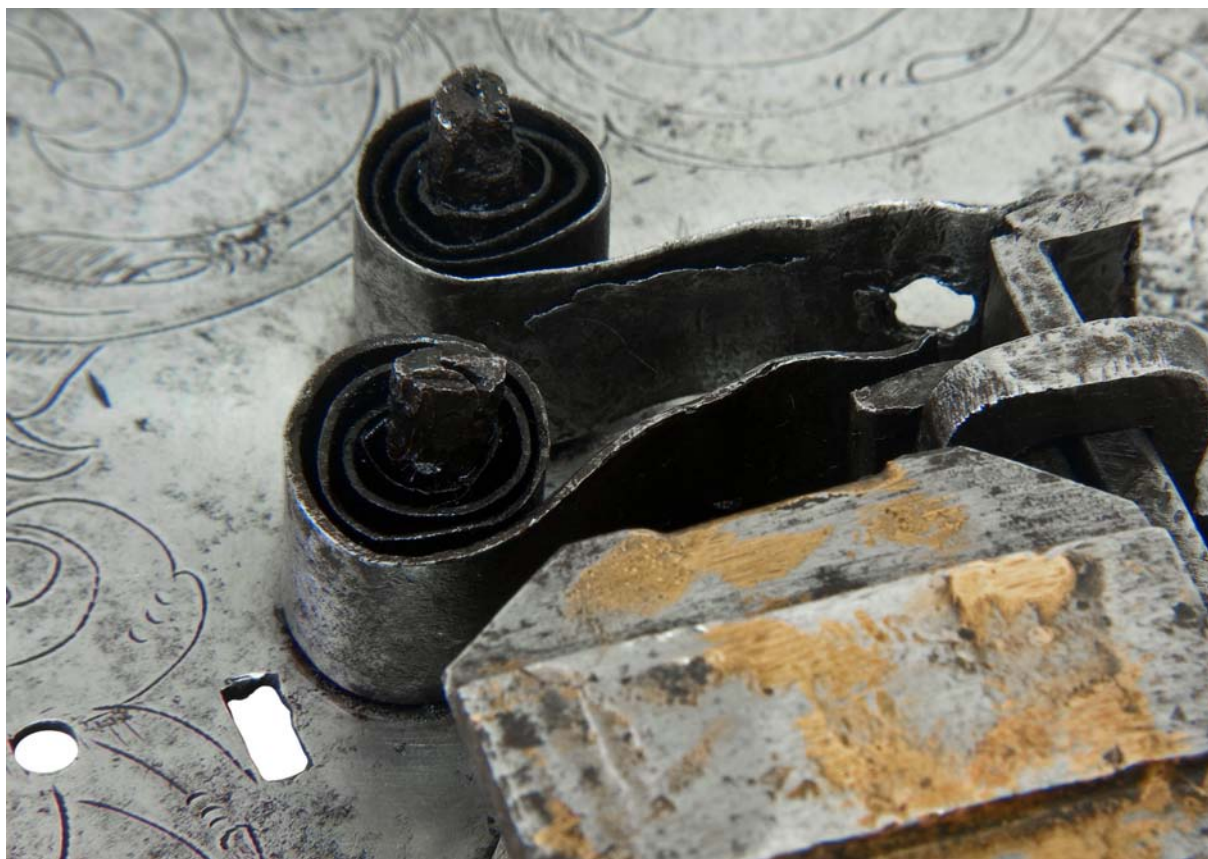
Obr. 22. Pružiny v zadní části dveřního zámku jsou částečně funkční. Zadní pružina má ve svém středu nepravidelný otvor (přibližný průměr 6 mm). Pružina byla pravděpodobně vyměněna při dřívějších opravách. Během restaurování nemůžeme ověřit mechanické vlastnosti pružin. Pružiny jsou na sloupcích. Sloupky jsou stabilní. Pozvolné odstraňování korozních produktů.

Obr. 42. Detail – nepravidelný otvor zadní pružiny.
Tato pružina byla v minulosti opravována (přetočena).

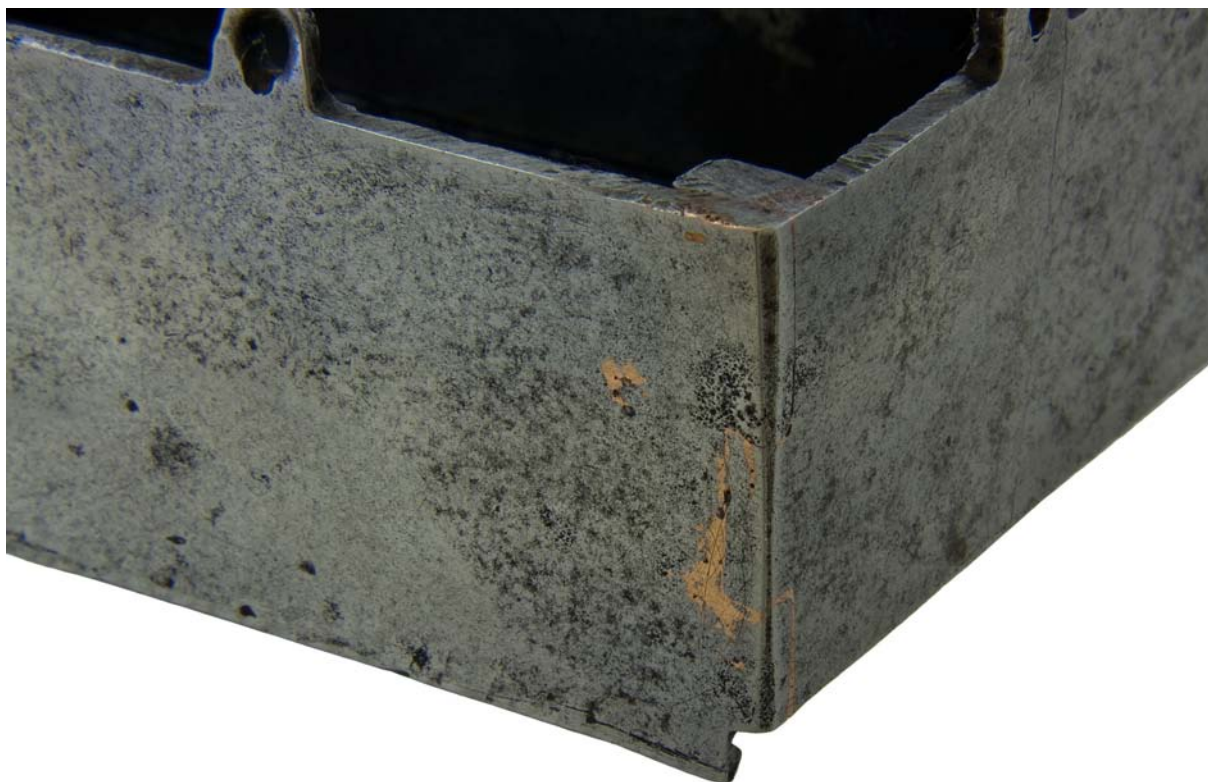
Obr. 46. Přední vlásečnicová prasklina mezi otvory pro závory na rámu obdélné kazety. Materiálové pnutí rámu obdélné kazety nebo nevhodná manipulace může způsobit uvolnění vlásečnicových prasklin.

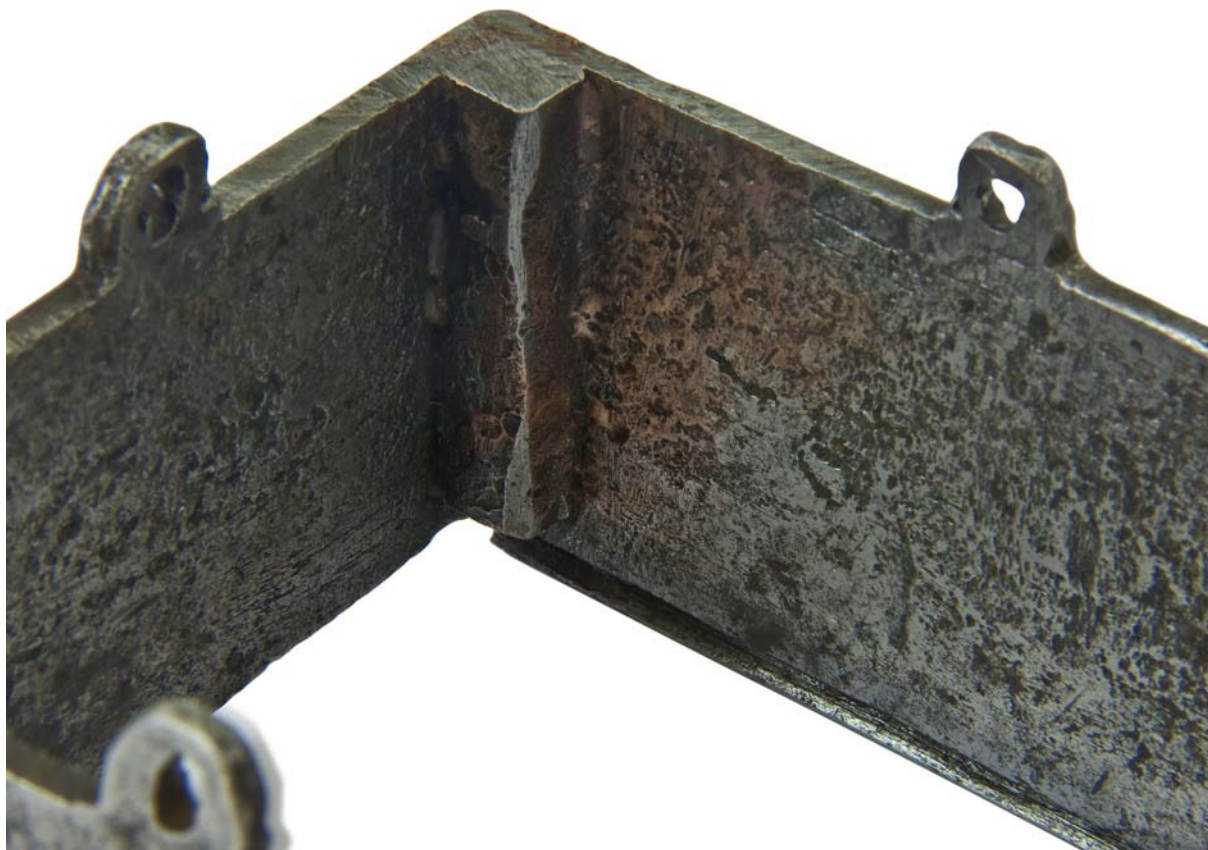
Obr. 47. Vnější pohled na spoj obdélné kazety. Spojovací technika tvrdého pájení mědi.
