RESTAURÁTORSKÁ DOKUMENTACE

Železná truhlička

Kurátor sbírky: PhDr. Jan Mohr
Restaurátor: David Lejsek

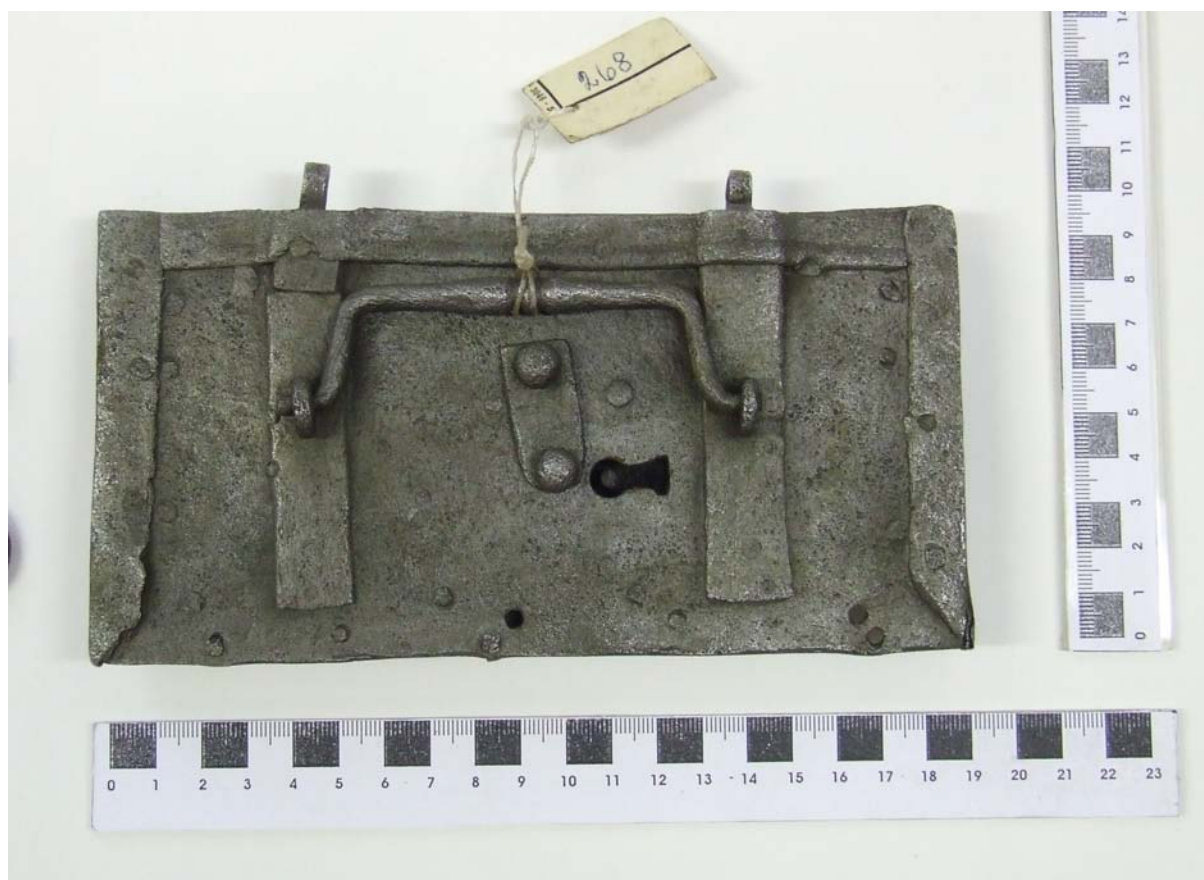
Krycí štítek je zaprášený se zbytky vosků. Jeho funkčnost je zajištěna spojením se základovým plechem pomocí šroubu s Witvortovým závitem. Tento závit je skrz základový plech. Šroub má na konci kulovitou ozdobu. Kulovitá ozdoba je i v dolní části krycího štítku, slouží k uchopení krycího štítku a jeho odsunutí vpravo či vlevo, tedy ke vstupu k zámkovému mechanismu. Tloušťka materiálu je 2 mm, průměr kulovitých ozdob je 9,5 mm a 10 mm (obr. 1., 3., 5.).

Obr. 1. Pohledová strana – vnější – víčko železné truhličky (díl A)

- celková šířka 190 mm, výška 102 mm
- kovářsky zpracované železo – kujné železo, železný plech
- překladové plechy jsou nýtované
- pásy se závěsem pro čepy jsou přinýtovány k základovému plechu
- vstup do zámkového mechanismu je po odsunutí krycího štítku
- držadlo má abalustrovou ozdobu
- kovové jádro zachované

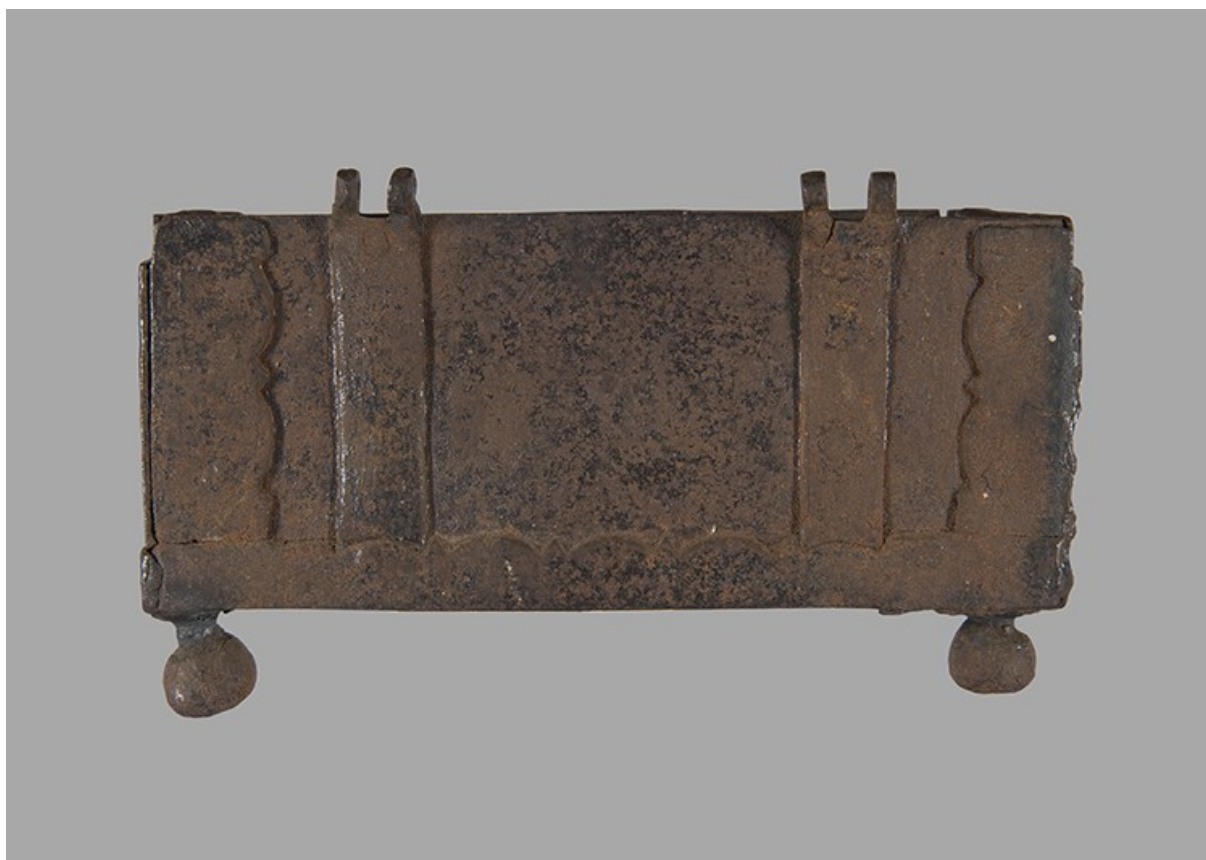
Obr. 27. Pohledová vnější strana – zadní.

Díl B je pokryt vrstvou jemných korozních produktů, v místech s větším usazováním prachových částic jsou korozní produkty intenzivnější, lokálně vykazují korozi důlkovou. Tato koroze byla způsobena sváry na cibulovitých nožičkách. Sváry nebyly dostatečně očištěny a zakonzervovány. Na svárech jsou patrné zbytky strusky, která je pro předmět nežádoucí (obr. 27., 28.). Sváry způsobují intenzivnější korozní aktivitu.

Překladové železné plechy - Ve spojích s plechem je lokální důlková koroze. Tuto korozi je nutné pasivovat a zakonzervovat (obr. 27., 29.).

- pokryta prachovými částicemi a korozními produkty
- tloušťka plechu 2 mm
- překladové plechy s opakovaným vzorem částečného oblouku s hrotem

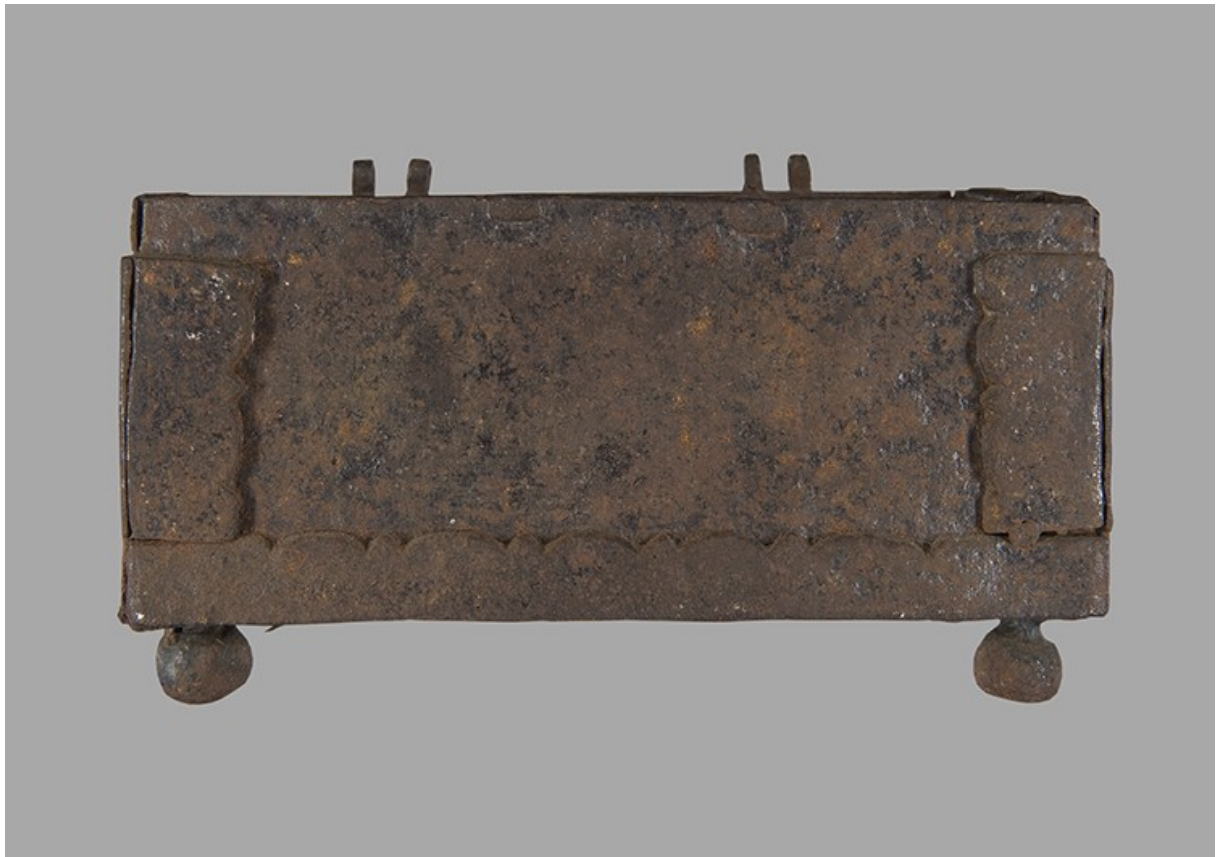
Obr. 28. Pohledová vnější strana – přední.

- pokryta prachovými částicemi a korozními produkty
- tloušťka plechu 2 mm
- překladové plechy s opakovaným vzorem částečného oblouku s hrotem

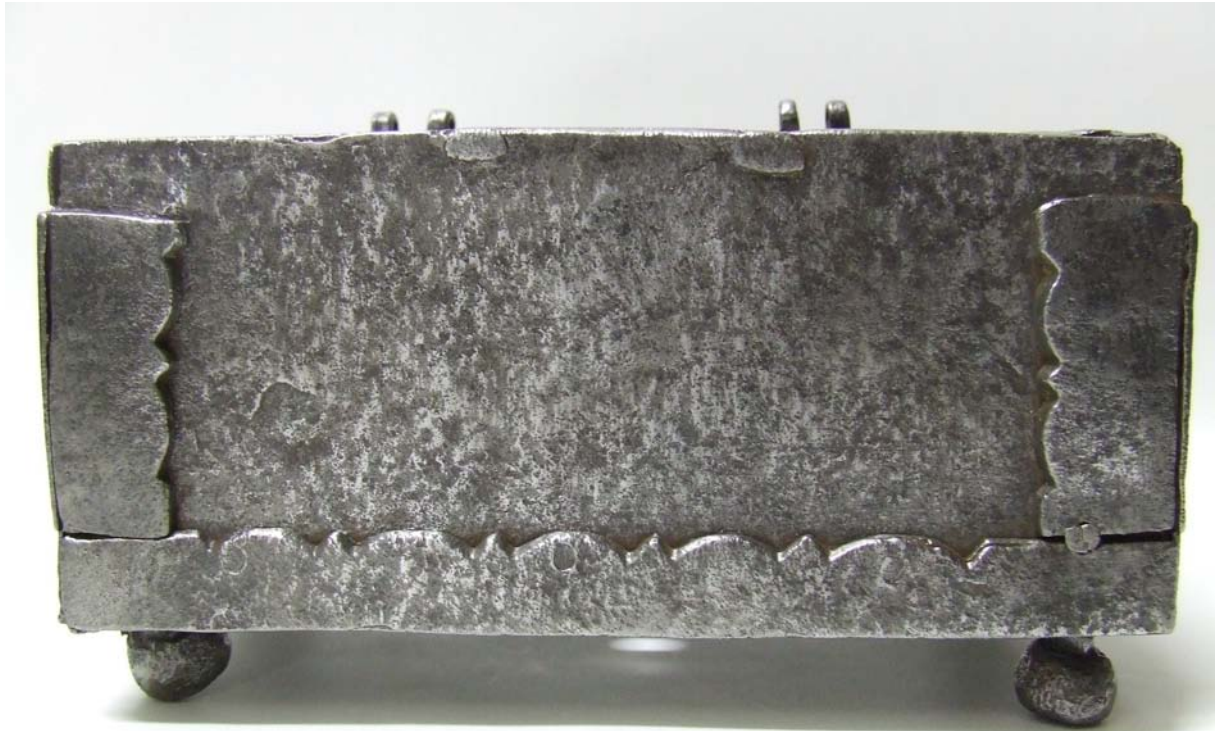
Zdobné techniky se neprokázaly ani pozvolným odstraňováním korozních produktů po vrstvách.

Volné (ruční) kování je viditelné na jednotlivých dílech.

Pro odstranění korozních produktů byla zvolena střídavá metoda. Tato metoda spočívá v ponoření dílu B do lázně z převodového oleje PP 80. Teplota olejové lázně byla $t = 50$ stupňů Celsia. Olejová lázeň pozvolna změkčovala (rozrušovala) korozní produkty. Převodový olej je ekologický, netoxický (viz. Příloha 2. a Příloha 3.) V olejové lázni byl díl B ponechán 14 dní. Teplota $t = 50$ stupňů Celsia byla vždy řízena v intervalech po 12 hodinách (obr. 32.).

Obr. 32. Pohledová vnější stana – čelní plech – postupné odstranění korozních produktů po 14 dnech.

- střídatá metoda – namáčení do převodového oleje Hekra PP 80 a mechanické rozrušování korozních produktů pomocí ocelové vaty No. 000 a kartáčků Rakso No. 1083
- následné oplachy technickým benzínem a lihem

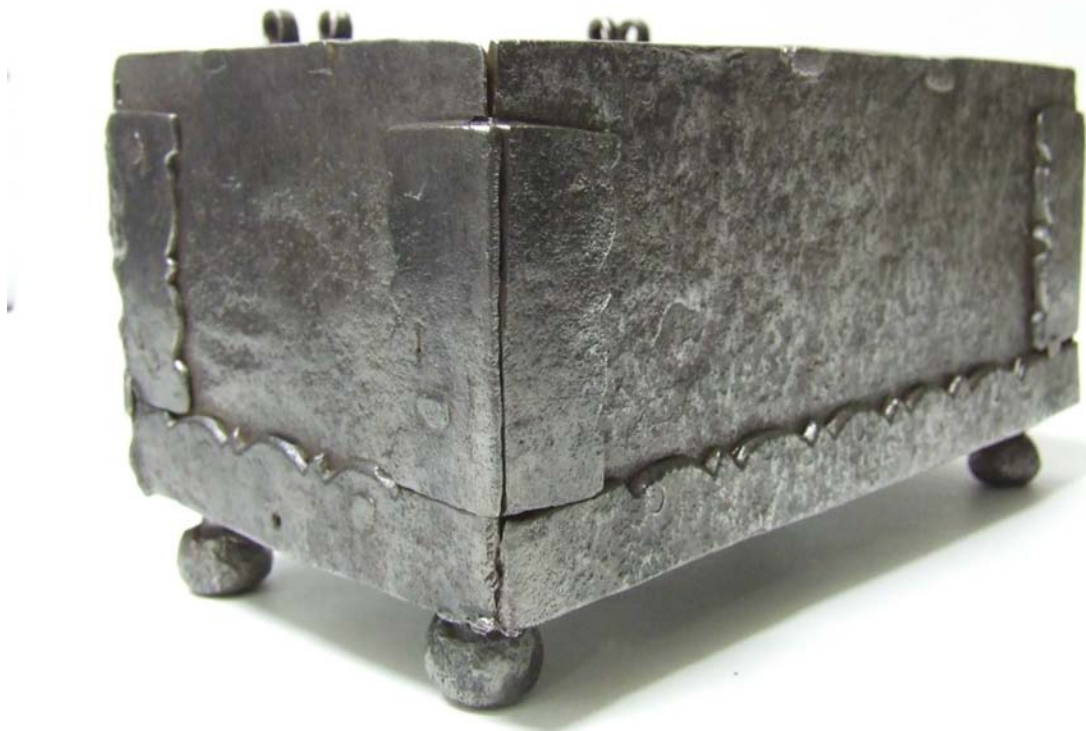
Obr. 36. Pohledová vnější stana – čelní plech a pravý bok – postupné odstranění korozních produktů po 4 týdnech.
Jednotlivé díly jsou sesazeny a snýtovány zapuštěnými nýty.

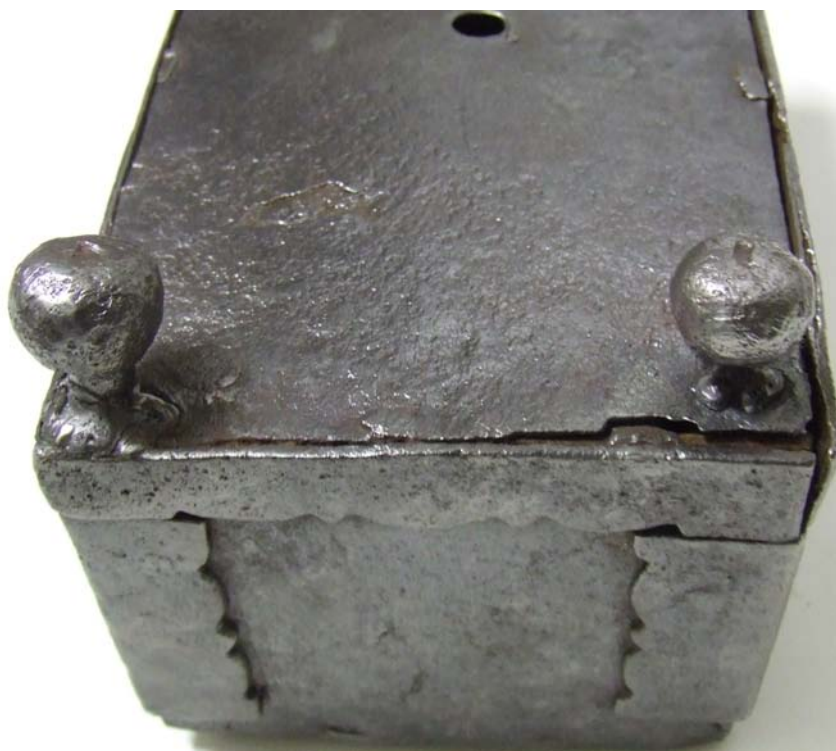
Obr. 39. Cibulovité nožičky – postupné odstranění korozních produktů a strusky. Právý roh přidržují nýty v bocích dílu B.

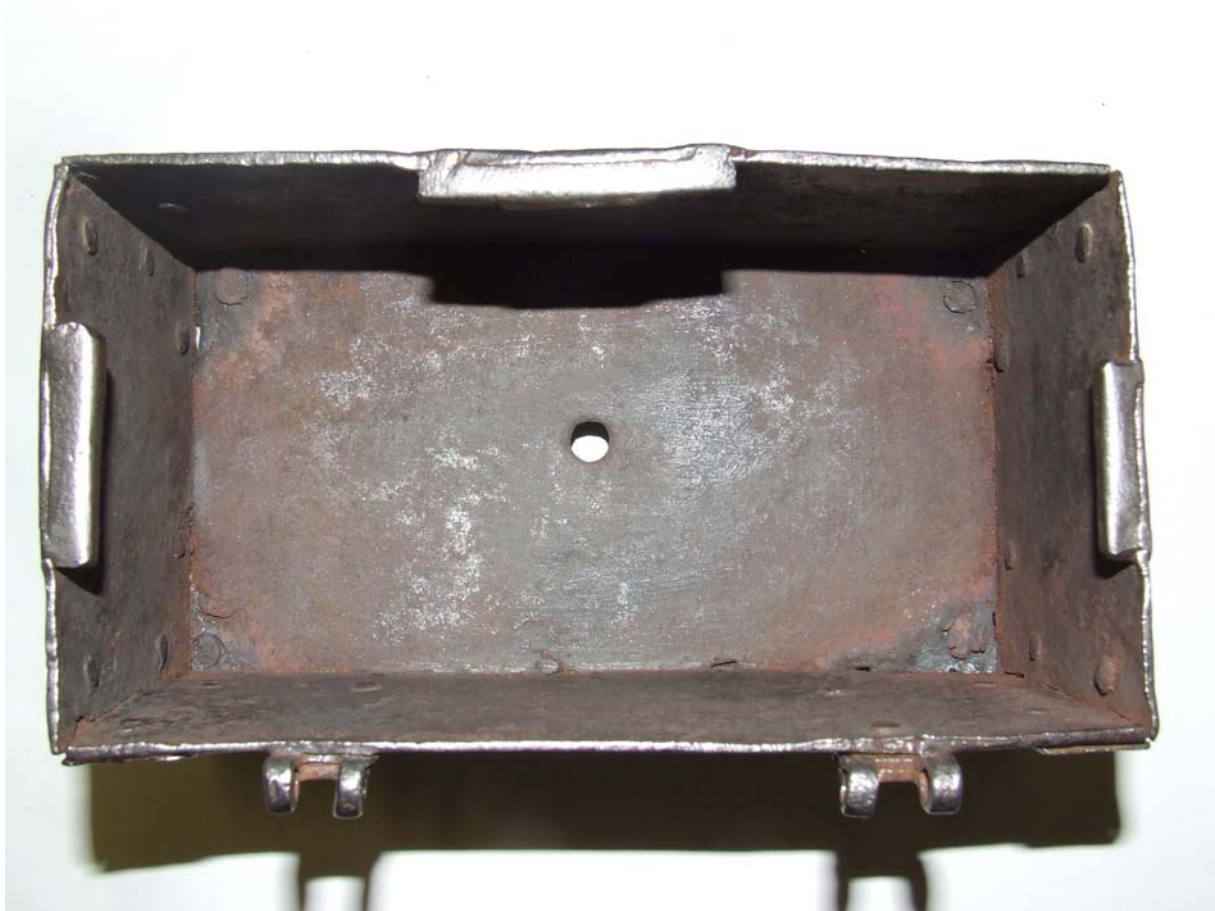
Obr. 41. Vnitřní stana – dno.

V rozích jsou korozní produkty intenzivnější. Tuto korozní aktivitu způsobilo prohřátí materiálu od svárů. Následná stabilizace materiálu byla nedostačující.

Na bocích jsou zbytky povrchové úpravy. Povrchová úprava je stabilní, nerovnoměrná.

Pro odstranění vnitřních korozních produktů bylo zvoleno lokální rozrušení korozních produktů ocelovými vatami Rakso No. 000 a lokální tanátování roztokem tanátu A v místech koroze. Po zaschnutí tanátu A, pomocí lihu byla rozmělněna původní povrchová úprava vnitřního prostoru dílu B (obr. 41.). Do prasklin a prostor mezi spoji a plechem byl injektován roztok tanátu A (viz. V. 2.7. Použité technologie a materiály), (obr. 43.). Po odpaření lihu byl vnitřní prostor dílu B překonzervován minerálním olejem WD 40 s včelím voskem. Včelí

Pro odstranění lokálních vnitřních korozních produktů byla zvolena ocelová vata Rakso No. 000.

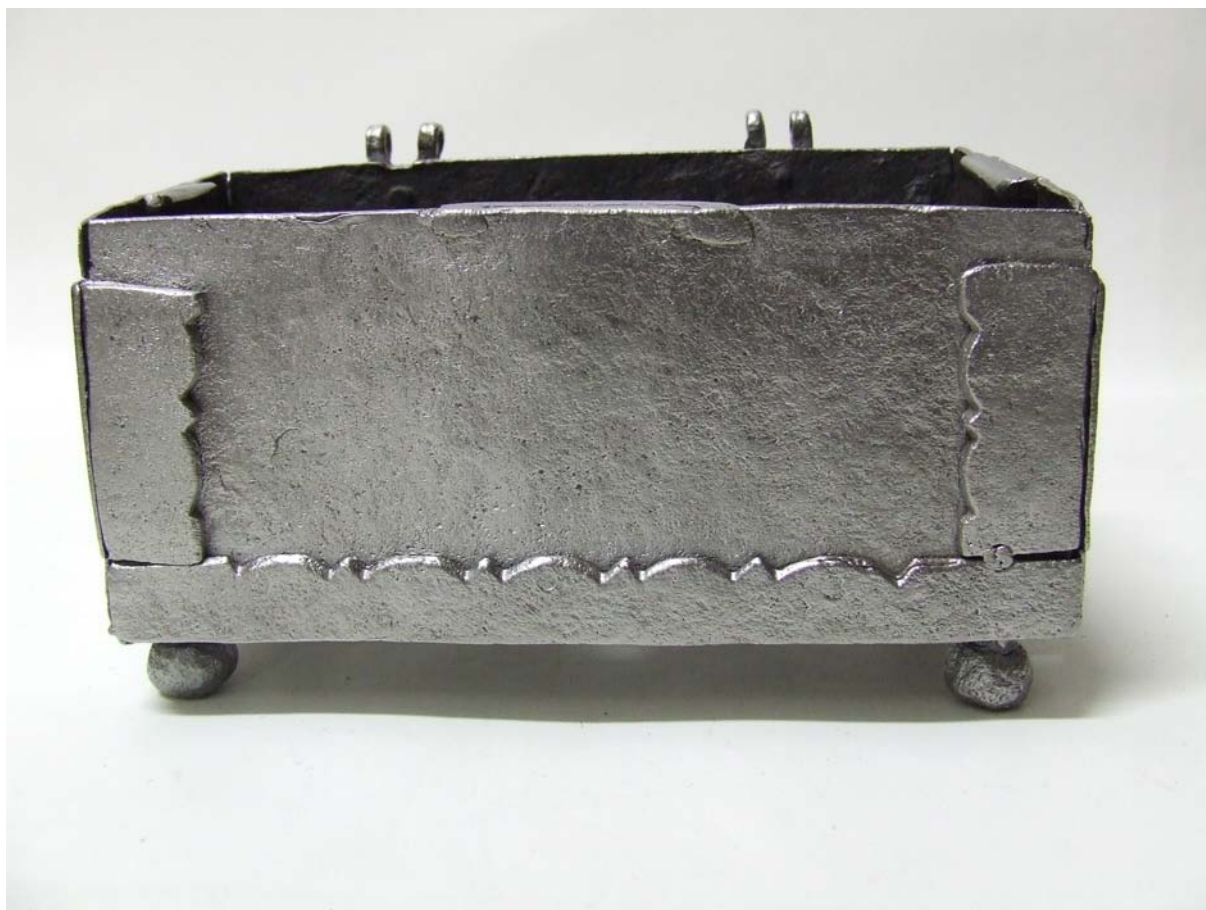
Na plechu je viditelné rozrušení materiálu korozními produkty.

Index korozní odolnosti je 3 (poměrně odolný).

Obr. 45. Pohledová čelní strana – po vysušení celého dílu B od rozpouštědel, byl celý díl B zakonzervován minerálním roztokem oleje WD 40 s včelím voskem. Včelí vosk byl rozpuštěn při teplotě $t = 70$ stupňů Celsia. Následně zatřen bavlněnou látkou (flanelem) od přebytků roztoku WD 40 a včelího vosku.

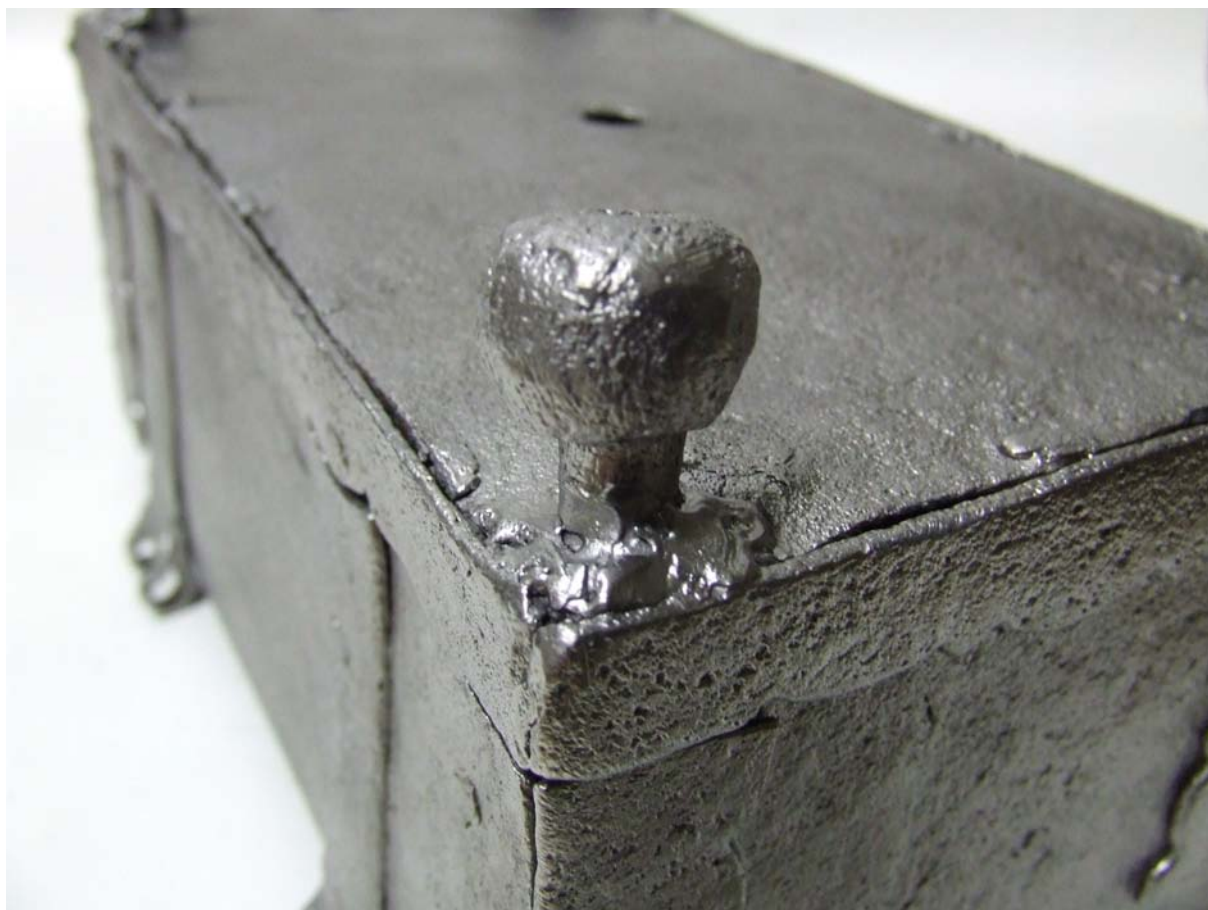
- Svařování elektrickým obloukem - struska na svárech (obr. 48., 49.). Vnější rohový svár na hraně dílu B a sváry na cibulovitých nožičkách jsou neodborným zásahem do konstrukce provedené pravděpodobně v 70. - 80. letech 20. století. Při případném odstranění těchto svárů z dílu B by mohlo dojít k nestabilitě konstrukce. Po konzultaci se přistoupilo k jejich vyčištění, stabilizaci a následné konzervaci (XII. Odborná konzultace), (obr. 49.).
- Měrný úbytek materiálu vnějších korozních produktů je 9g. (Měrný úbytek materiálu byl počítán rozdílem hmotností dílu B před a po restaurování).
- Index korozní odolnosti materiálu je 3 (poměrně odolný).

Obr. 48. Detail – odstranění korozních produktů a strusky z cibulovitých nožiček a následné jejich zakonzervování minerálním olejem WD 40 s včelím voskem.
